Rotura de prótesis total de cadera: a propósito de un caso

Trigo González, Carmela María; Garcia Trujillo, Antonio; Gomez Ribelles, Antonio; Gil Torrano, Adrián; Marin Nasarre, Jose Jaime
Hospital Universitario Arnau de Vilanova de Lleida

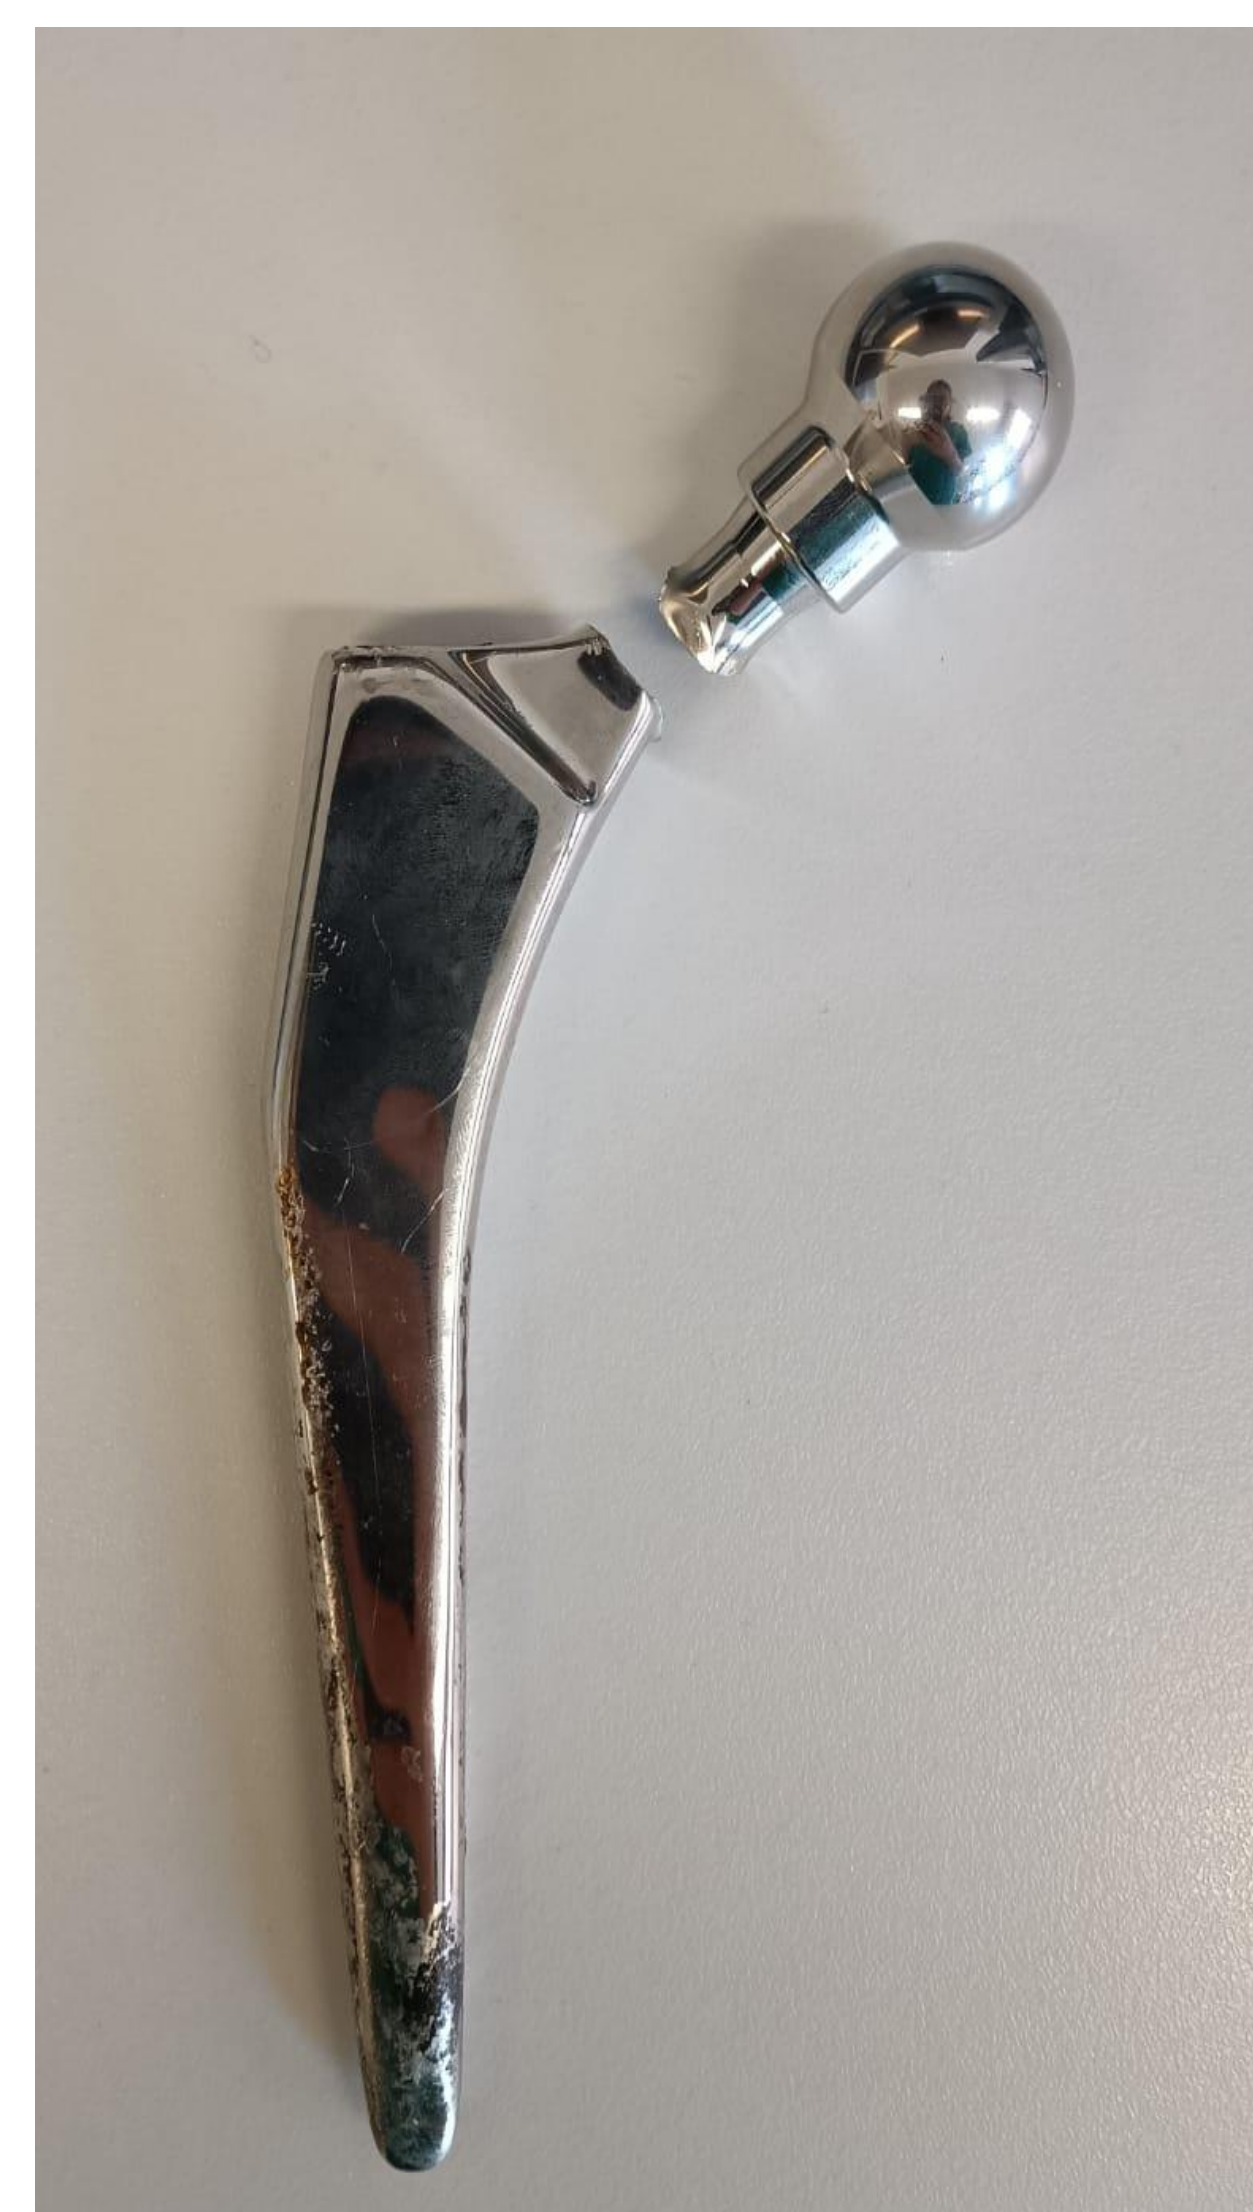
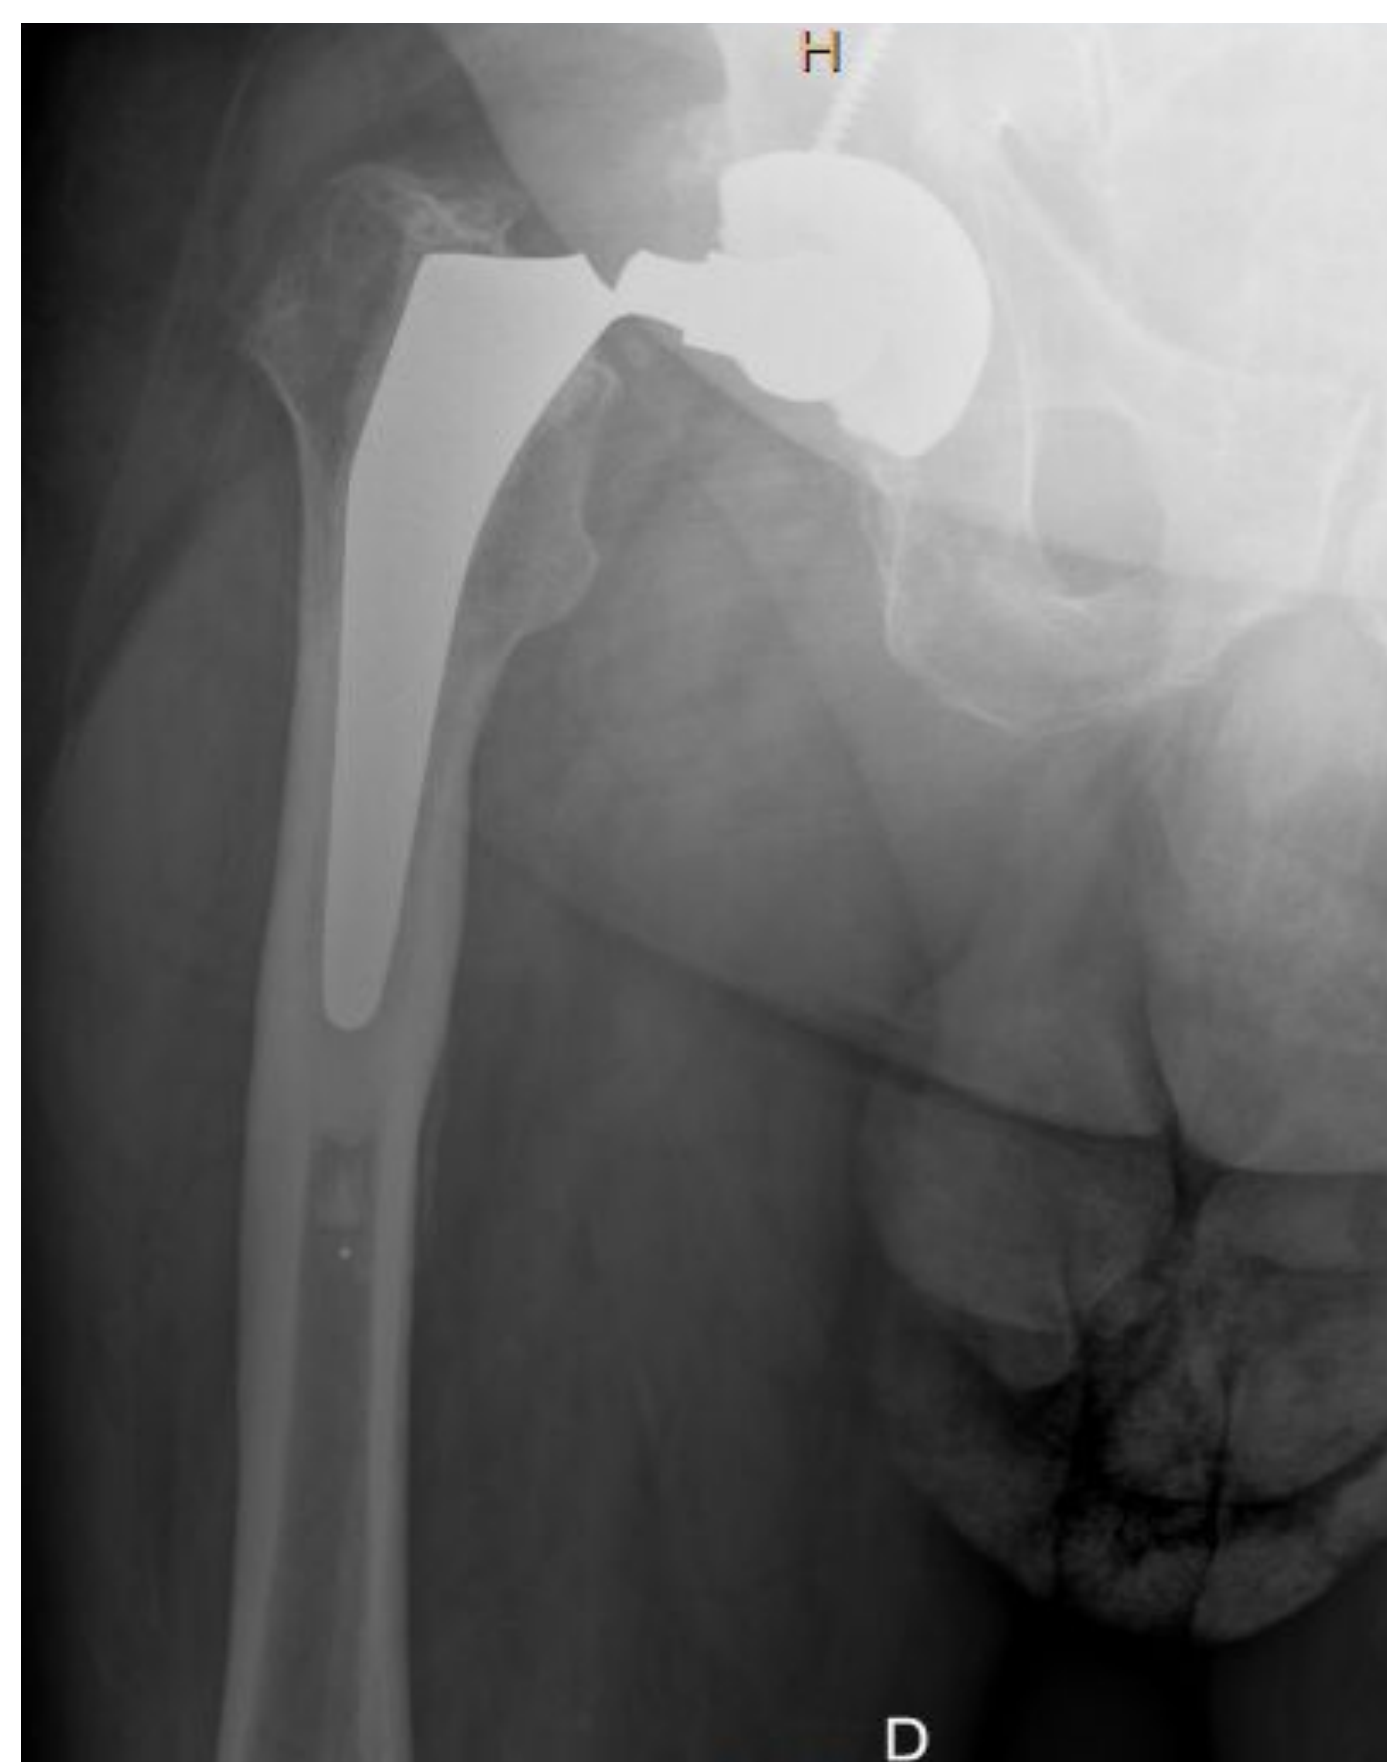
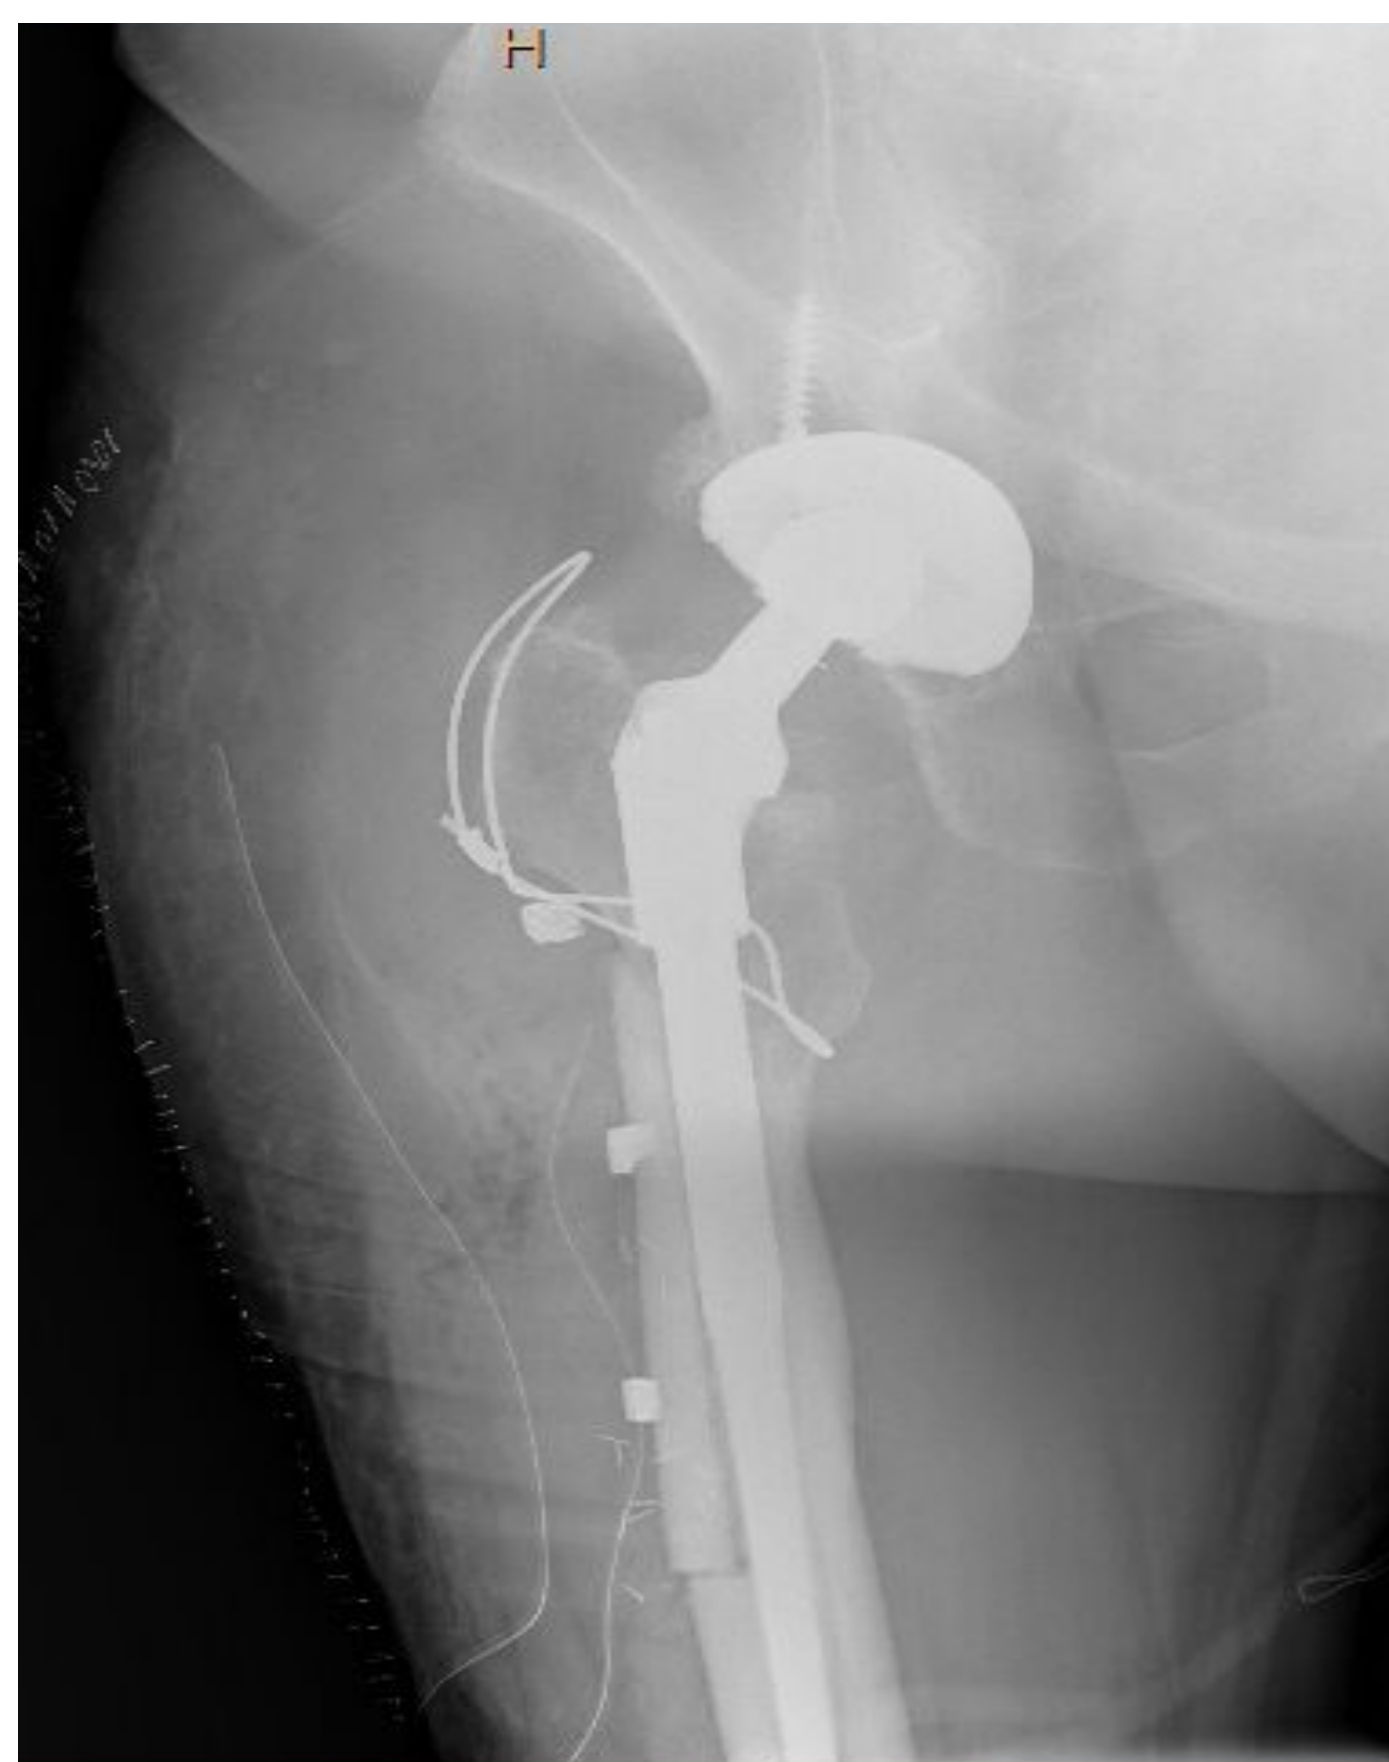
Presentamos a un varón de 87 años, portador de prótesis primaria de cadera derecha desde hace 13 años por coxartrosis, independiente para ABVD. Acude a urgencias por impotencia funcional de cadera derecha tras caída casual desde su propia altura. No presenta dolor a la palpación ni rotación del miembro inferior derecho, aunque sí acortamiento del mismo. En la radiografía, se evidencia rotura de la base del cuello de la prótesis.

Así serían factores de riesgo potenciales: una vida activa, sexo masculino, obesidad, el uso de cabezas femorales grandes (>40mm), cabezas con collar (como en nuestro caso), defectos de diseño, daño del material en la cirugía, offset total aumentado y corrosión (un factor de riesgo para la misma sería el uso de cabezas de cromo-cobalto en contacto con cuello quirúrgico de titanio/acero inoxidable; el uso de cabezas femorales de cerámica lo disminuyen).

Se llevó a cabo una cirugía de revisión a través de abordaje pósteromedial, realizando una extracción de cabeza, cuello y vástago de la prótesis siendo necesaria una osteotomía del trocánter mayor ampliada para poder retirar este último. No se realizó recambio de cotilo. Se llevó a cabo una osteosíntesis del trocánter mayor con 3 cerclajes y colocación de vástago de revisión largo no cementado, cuello y cabeza de metal cromo-cobalto
