# ROTURA DEL COMPONENTE FEMORAL EN PRÓTESIS TOTAL DE RODILLA

COMPLEJO ASISTENCIAL DE ZAMORA

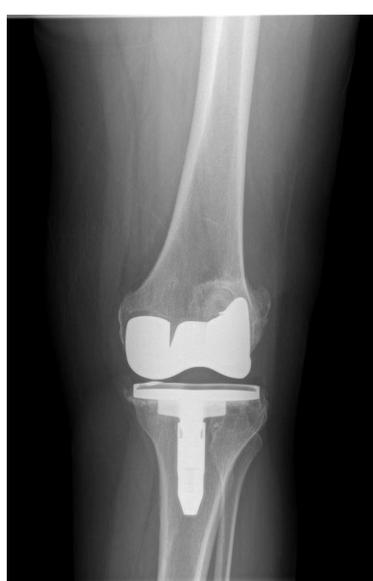
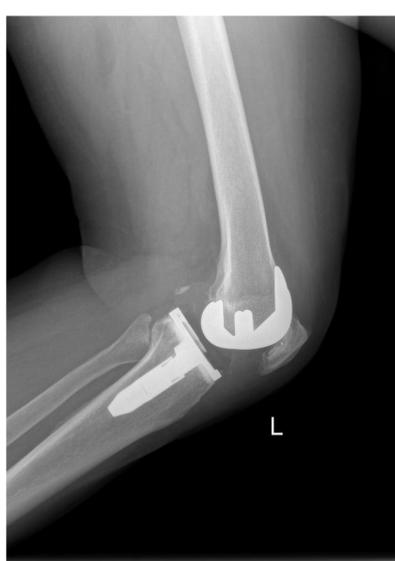
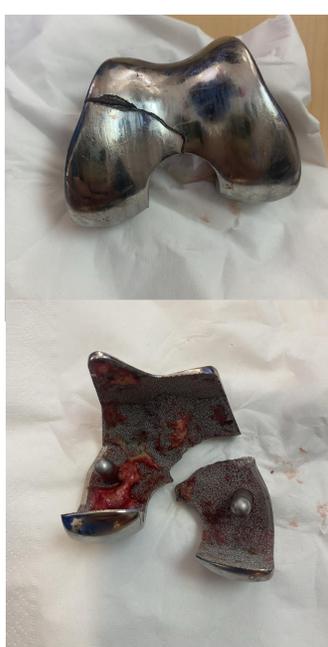
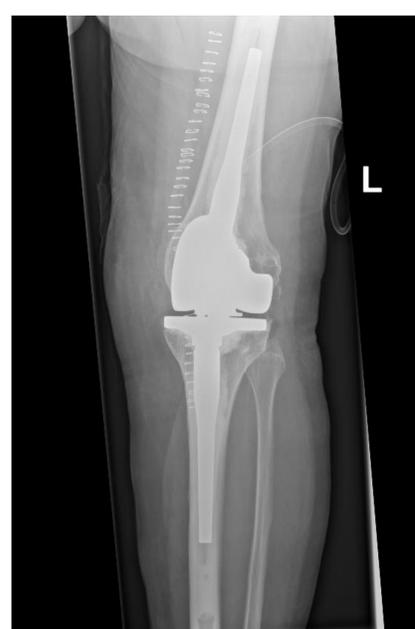
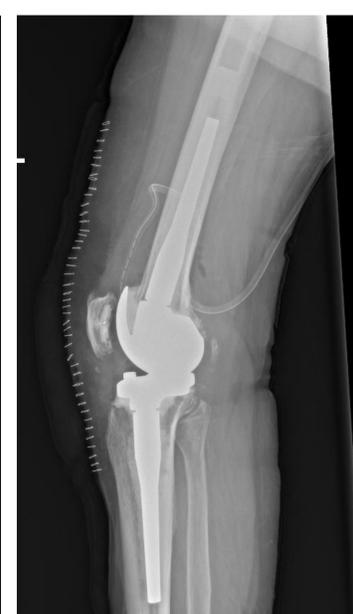
Varón de 62 años intervenido de PTR izquierda en marzo de 2011. Tras caída en mayo de 2020 refiere dolor mecánico en rodilla izquierda y aumento de la limitación a la movilidad. Se realiza radiografía simple de rodilla izquierda en la que se observa un fragmento de densidad metálica en compartimento medial. Se solicita TC donde se aprecia fragmento metálico en el compartimento medial no descartando rotura del margen medial del implante femoral.

En la cirugía de revisión de nuestro caso se observó que el componente femoral estaba bien fijado con el cóndilo medial roto pero cementado homogéneamente. Se recambió utilizando una prótesis tipo charnela. La paciente presenta buena evolución con mejoría sintomática y sin complicaciones en el postoperatorio. Tras la búsqueda bibliográfica encontramos 58 casos de rotura por fatiga del componente femoral de prótesis total de rodilla. El cóndilo medial fue el más afectado. El tiempo medio entre la prótesis primaria y el fallo del implante fue de 6,2 años. El tipo de implante que más fallos produjo fue el Ortholoc II.

Se han descrito diferentes causas que conducen a rotura por fatiga del componente femoral de una prótesis total de rodilla incluyendo un diseño de implantes no adecuado, inadecuada orientación del implante, cementación inadecuada, crecimiento óseo insuficiente, osteólisis, inestabilidad, desgaste del polietileno e incluso traumatismo. En el caso clínico que presentamos los factores precipitantes podrían haber sido el traumatismo y el alineamiento en varo.
