Rotura intraoperatoria de tendón rotuliano en cirugía de revisión de prótesis de rodilla.

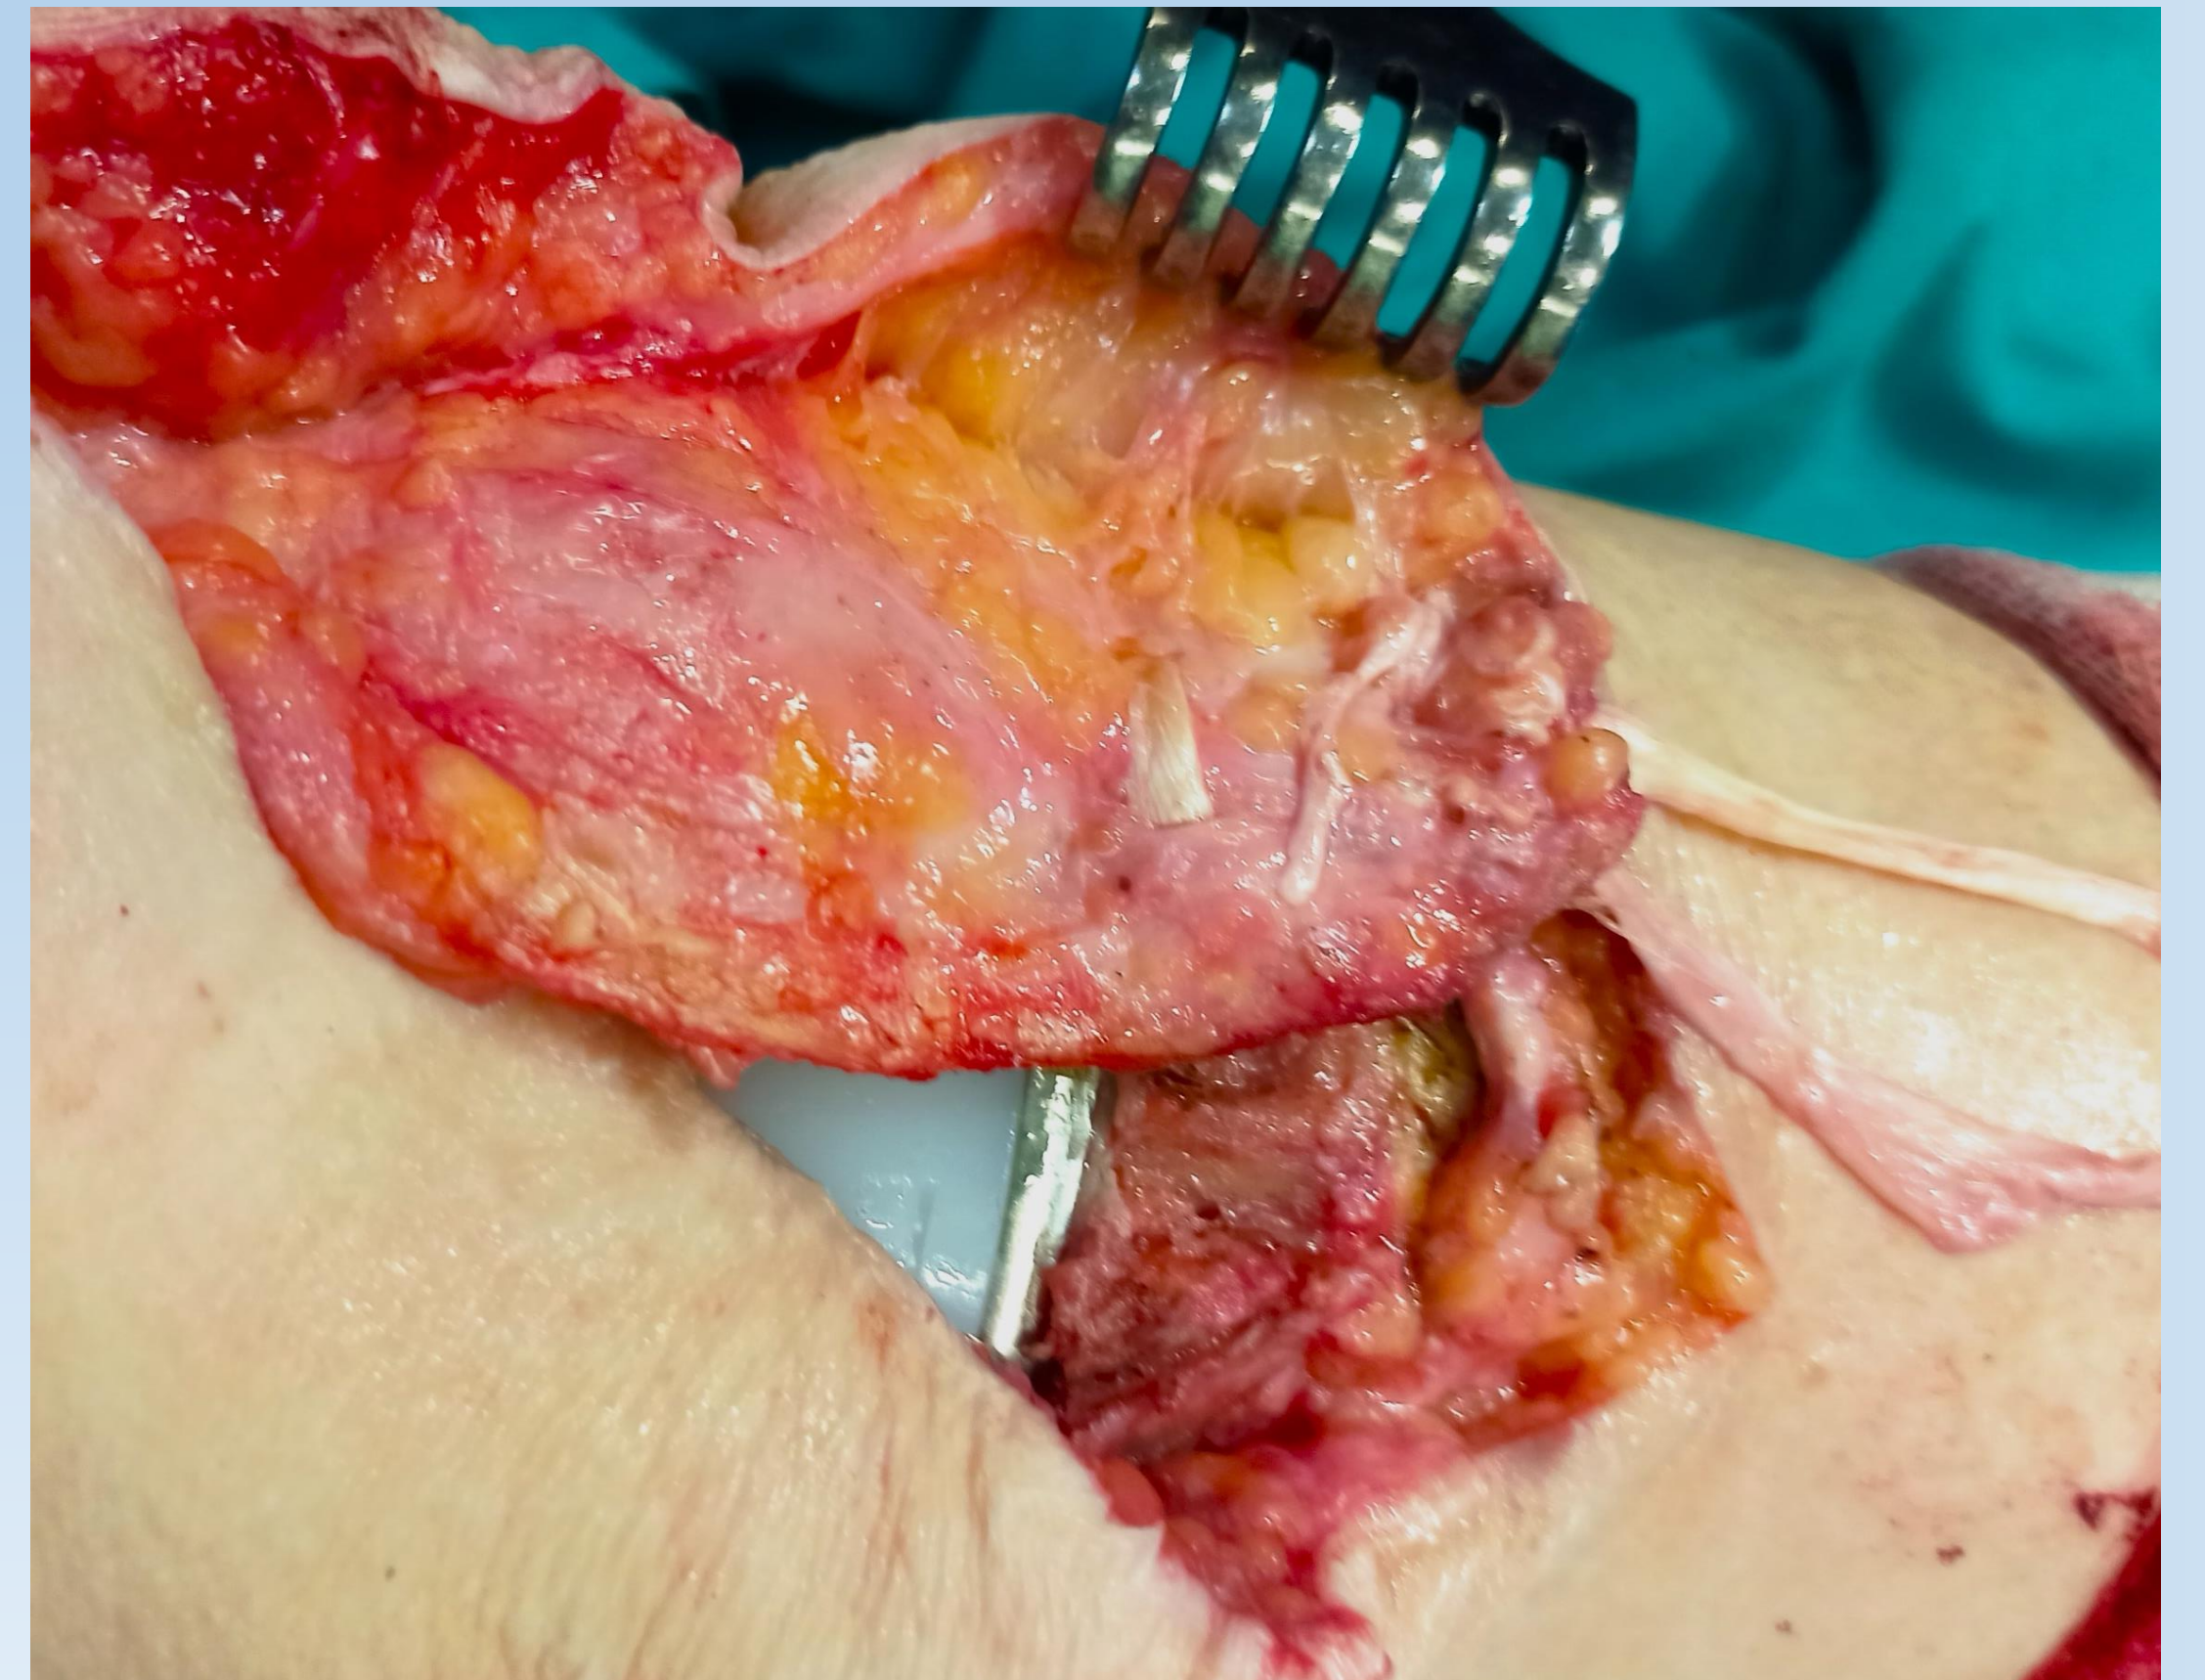
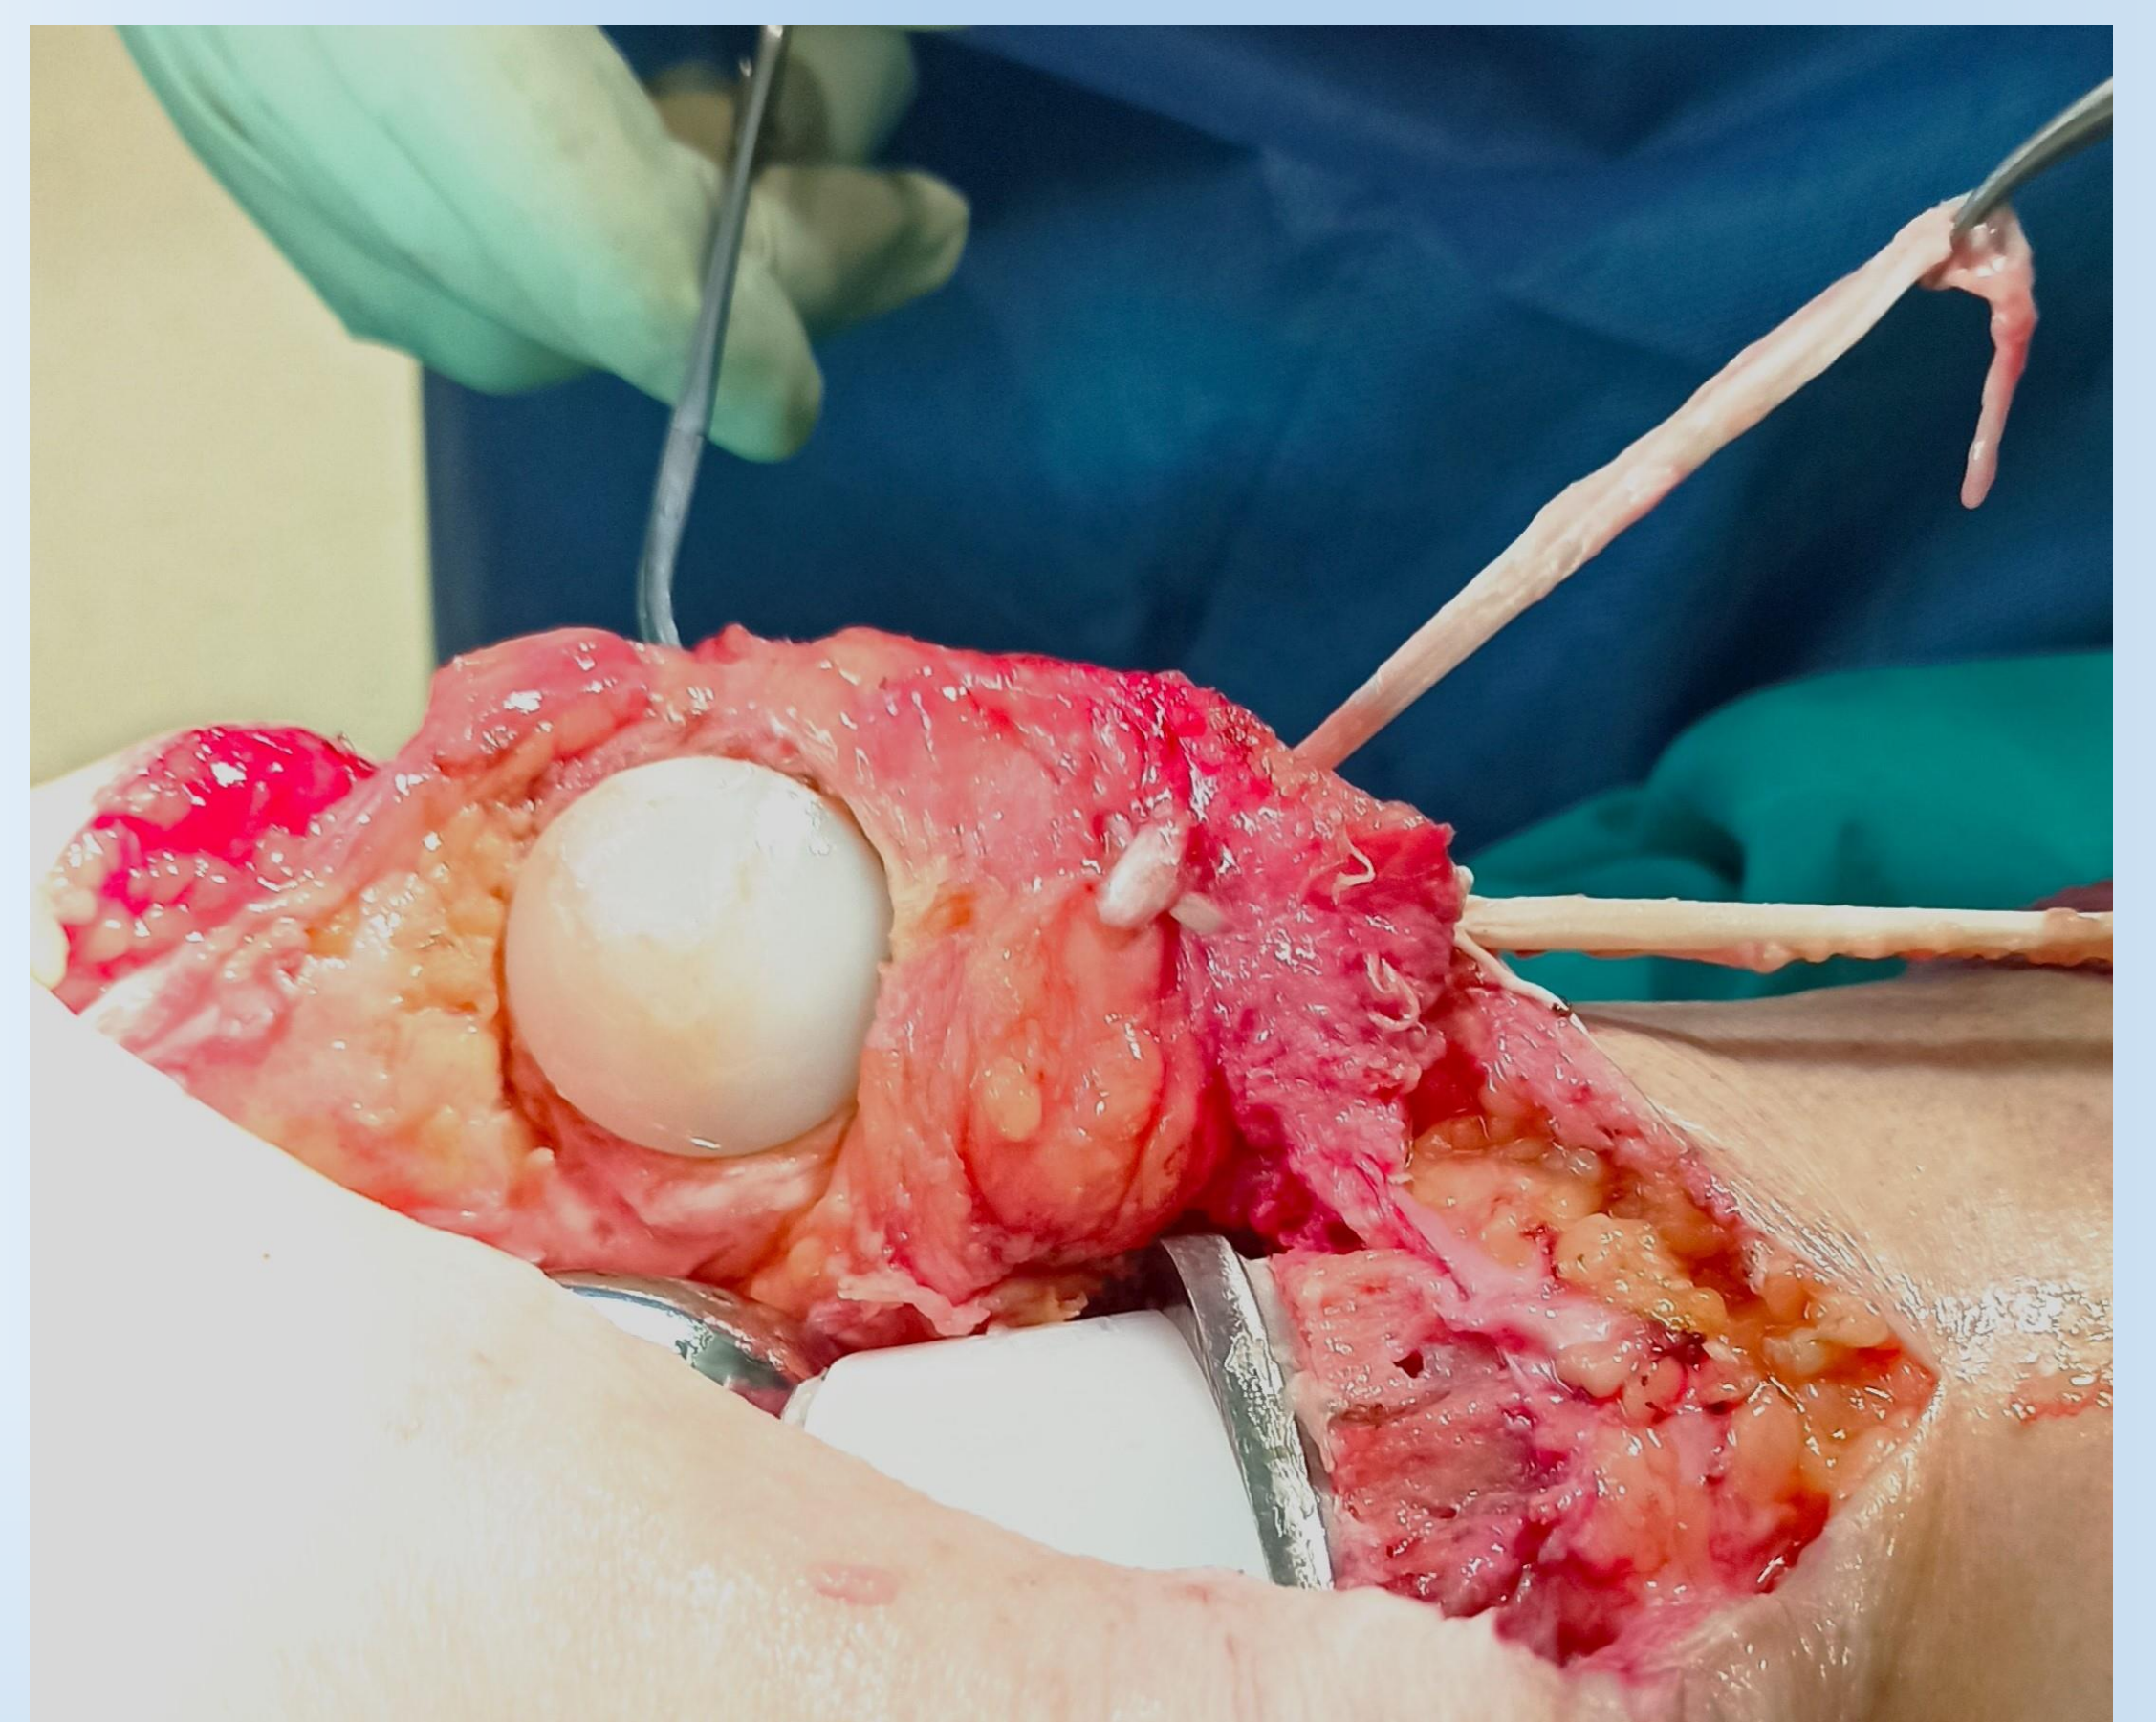
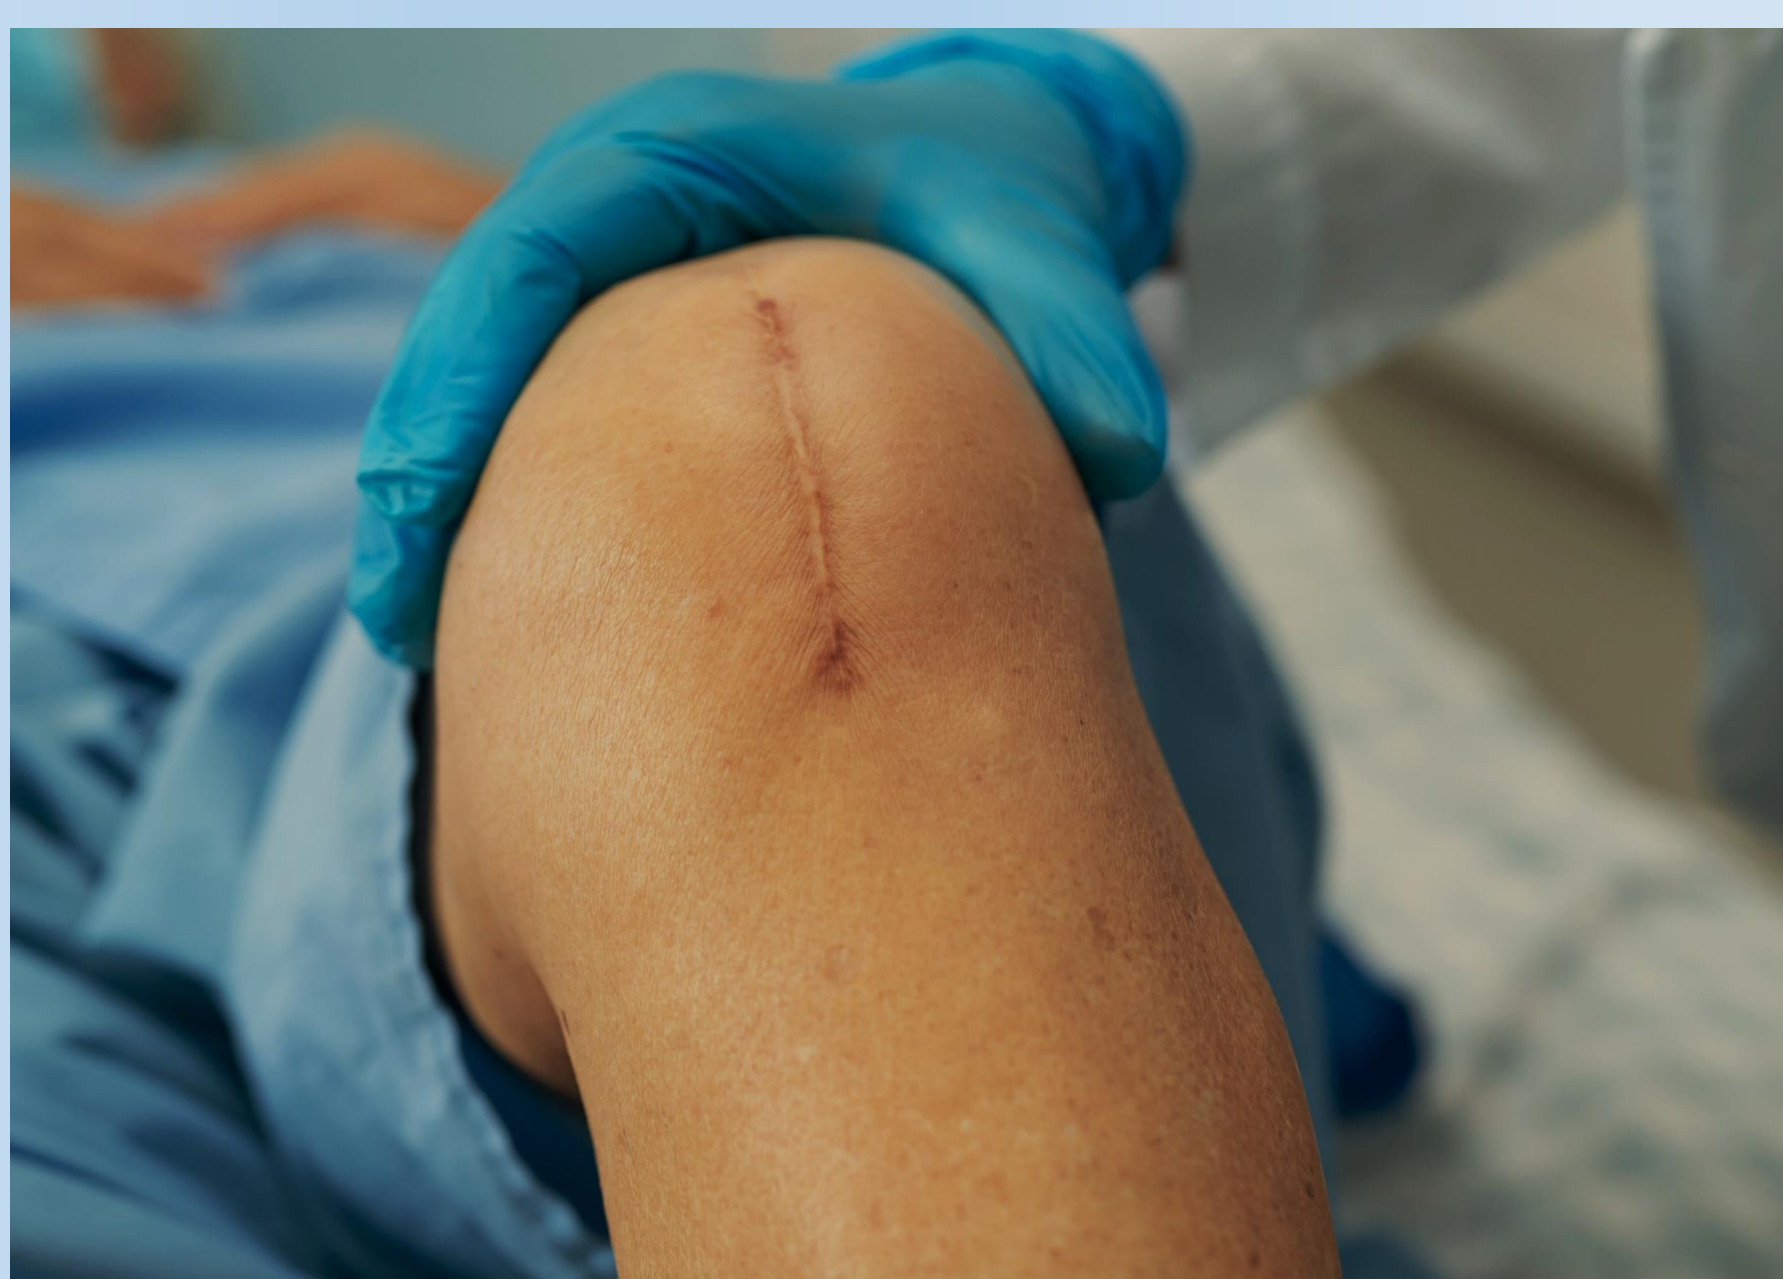
En el abordaje se visualizó la zona de tendón rotuliano dañada en la cirugía previa. Al exponer la articulación, se produjo una re-rotura a través del mismo punto. Se realizó la revisión protésica con sistema de vainas metafisarias y una vez finalizado el proceso de cementación, se realizó la reparación del tendón rotuliano. Para ello se empleó autoinjerto tendinoso de recto interno. Se realizaron dos incisiones longitudinales y paralelas del grosor del injerto en el extremo proximal del tendón rotuliano, se pasó el injerto de adelante hacia atrás por ambos, cruzándose los cabos por detrás y recuperándolos anteriormente entre 15 y 20 mm más distal. En la tibia, se realizaron dos orificios separados 1 cm transversalmente con los que se perforó la cortical permitiendo pasar una pinza hemostática en ángulo recto de un orificio a otro para pasar un hilo fuerte de uno a otro. Este hilo se anudó al cabo lateral del injerto para traccionar de él y pasarlo por el túnel. Finalmente, se anudaron ambos cabos del injerto con tres nudos simples reforzados con puntos en "X" entre cada nudo y se finalizó la cirugía con el cierre de la articulación y las heridas.
