CUANDO NUESTRO IMPLANTE NOS DEJA "EN LA ESTACADA". FALLO DE CLAVO ENDOMEDULAR FEMORAL POR PSEUDOARTROSIS.

Hospital Universitario Santa Lucía de Cartagena (1).

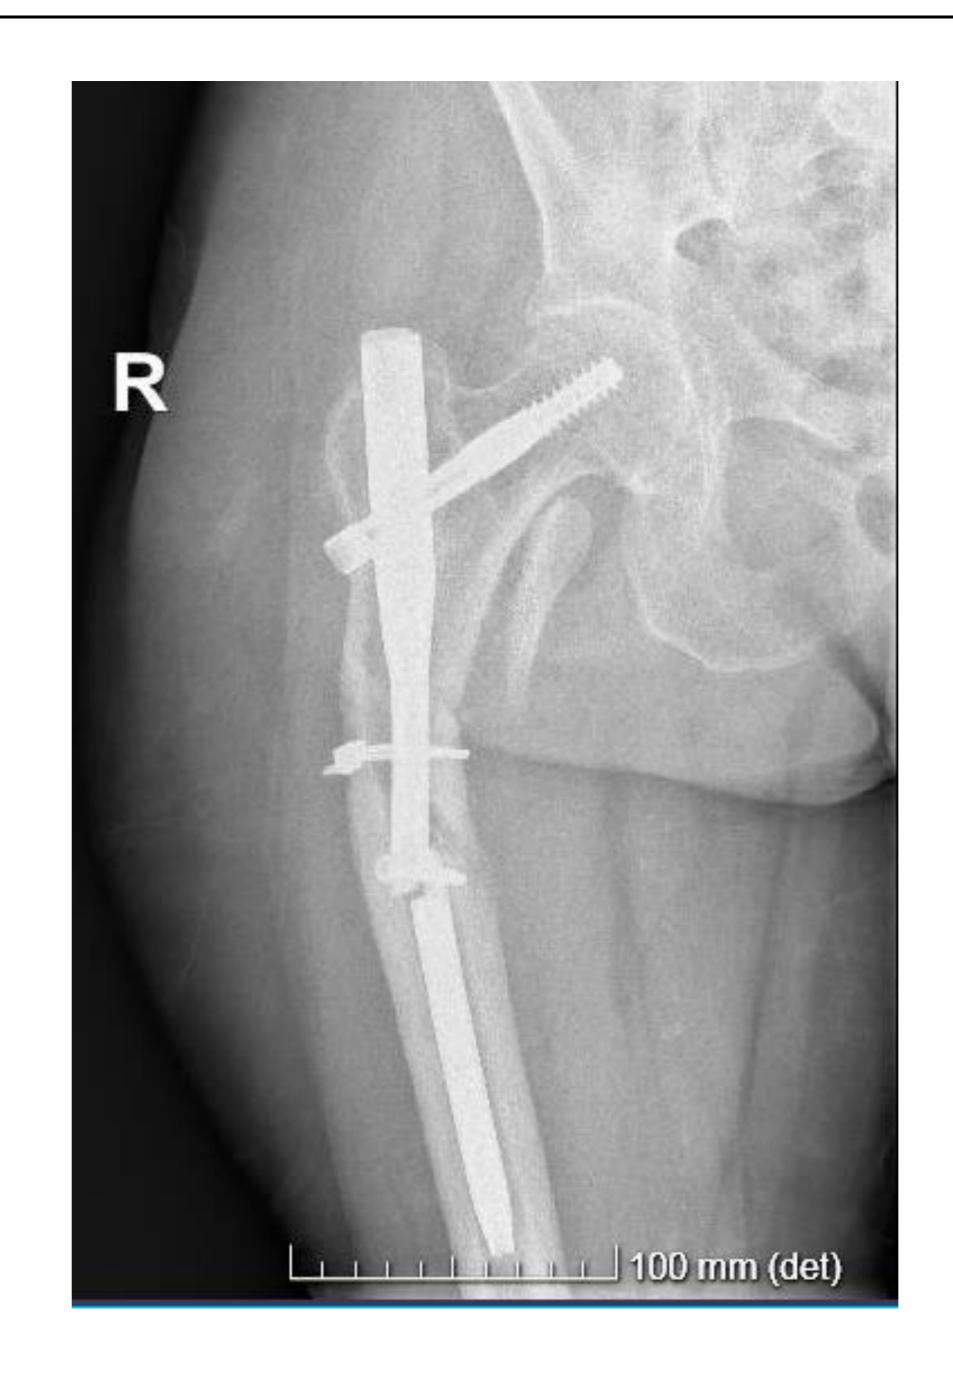
Paciente de 65 años que 7 meses atrás sufrió una caída con fractura subtrocantérea de fémur que se trató quirúrgicamente mediante enclavado endomedular con clavo de 240 mm de longitud, 10 mm de diámetro y bloqueo distal dinámico. Seis meses más tarde acude a urgencias por dolor en región inguinal derecha progresivo que le impide deambulación. No traumatismo previo. Se realiza una radiografía anteroposterior y lateral de cadera que evidencia una fractura del material de osteosíntesis y pseudoartrosis de la fractura subtrocantérea.

Se interviene realizando en un primer tiempo extracción del material de osteosíntesis que había fracasado y curetaje del foco de pseudoartrosis. Se enviaron muestras para cultivo para descartar origen infeccioso. En un segundo tiempo se realizó fresado intramedular y se implantó clavo de fémur TFNA de Synthes 400 mm x 12 mm x 125° con bloqueo cefálico y distal dinámico.

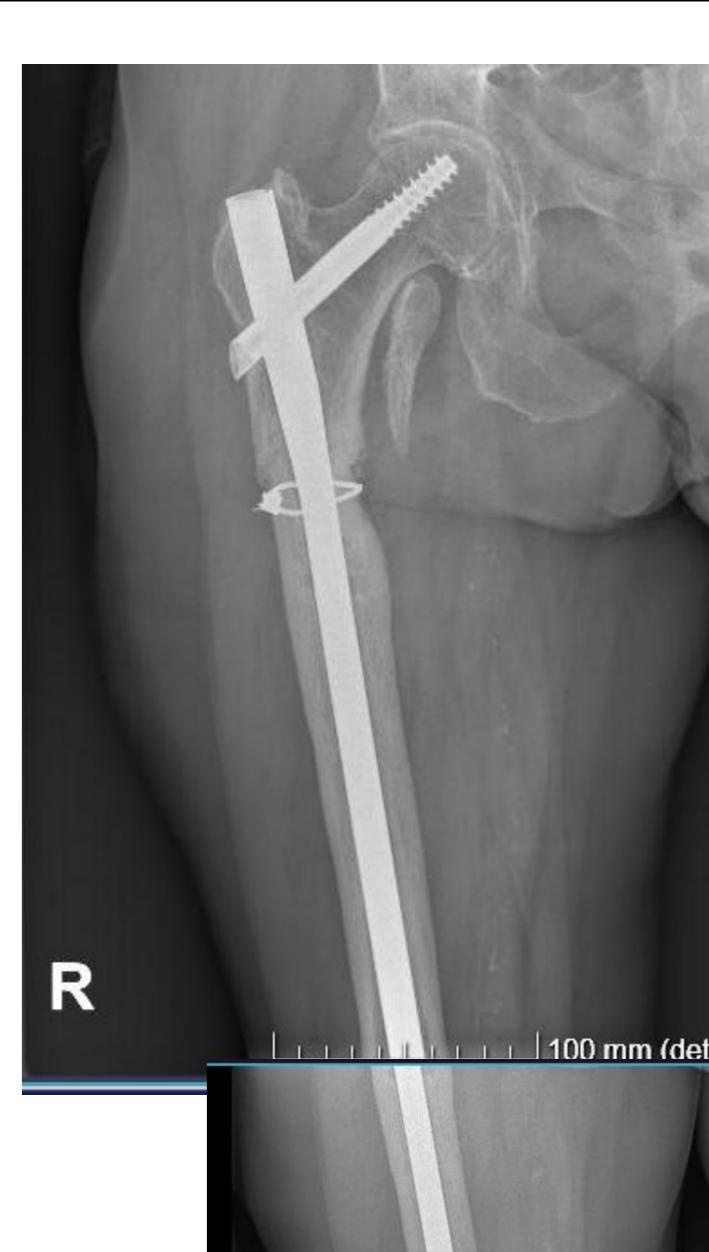
A los nueve meses la paciente está completamente recuperada. Fractura consolidada.
