Calavia Galé, Pablo; García Aguilera, David; Freile Pazmiño, Patricio; García Esqués, Andrea; Val Mansour, Sami.

Hospital Universitario Royo Villanova, Zaragoza.

Presentar el caso de un fallo de osteosíntesis que se diagnosticó en una radiografía de control sin haber presentado clínica previa.

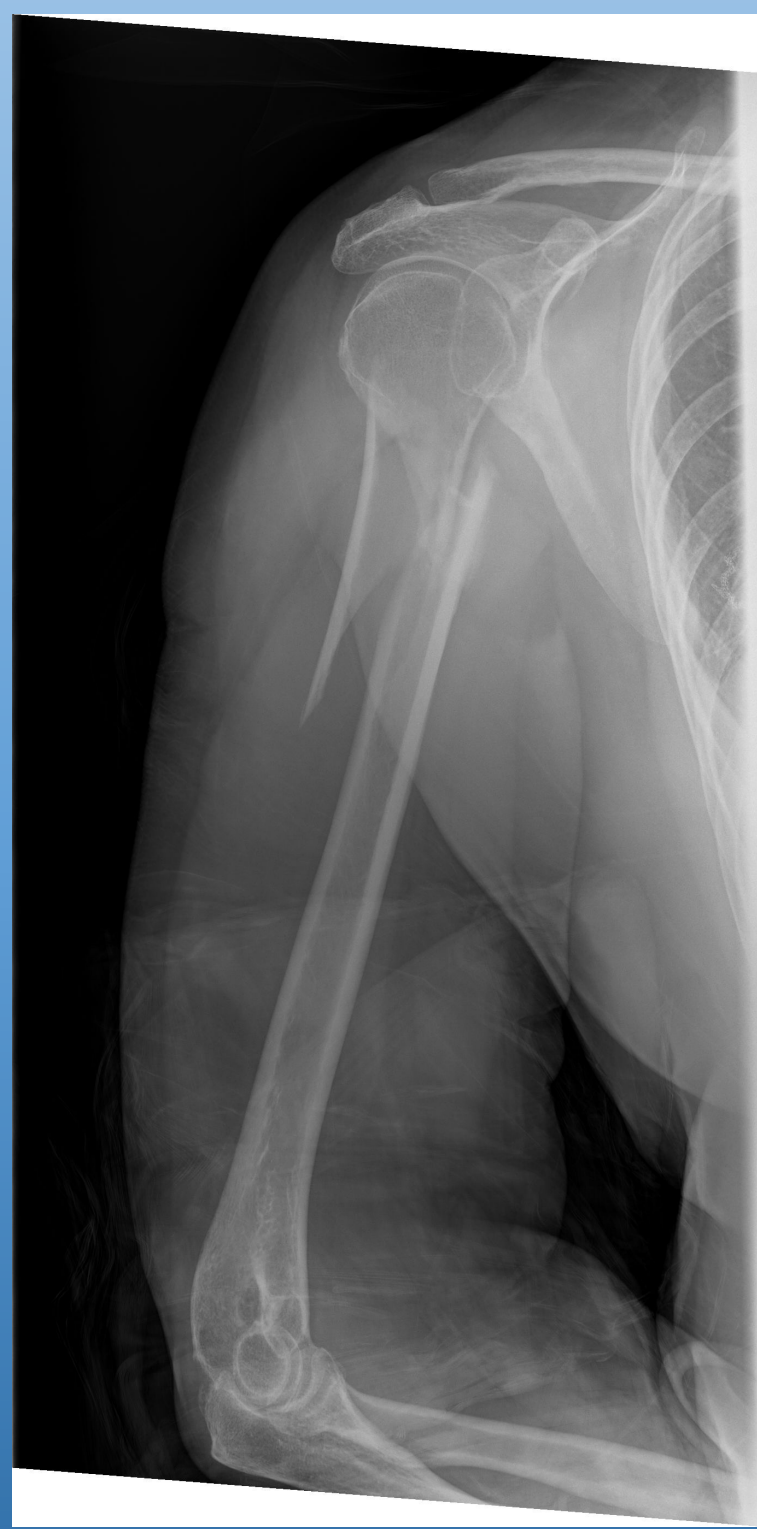
Imagen 1

Paciente mujer de 71 años, que tras caída casual el día 3-2-2022 presenta fractura de humero proximal (imagen 1), la cual se reduce y fija el día 4-2-2022 con placa Philos (DePuy Synthes®). Cursa un postoperatorio inmediato (Imagen 2) sin complicaciones, con correcta evolución al mes (imagen 3) , por lo que es remitida al servicio de Rehabilitación, donde, durante su seguimiento el 16-05-2022 aqueja dolor difuso en el tercio medio del brazo, tras “tirón” el 19-4-2022. Desde allí solicitan radiografía de control (imagen 4), evidenciando el fallo mecánico de la osteosíntesis y remitiéndola al servicio de urgencias.

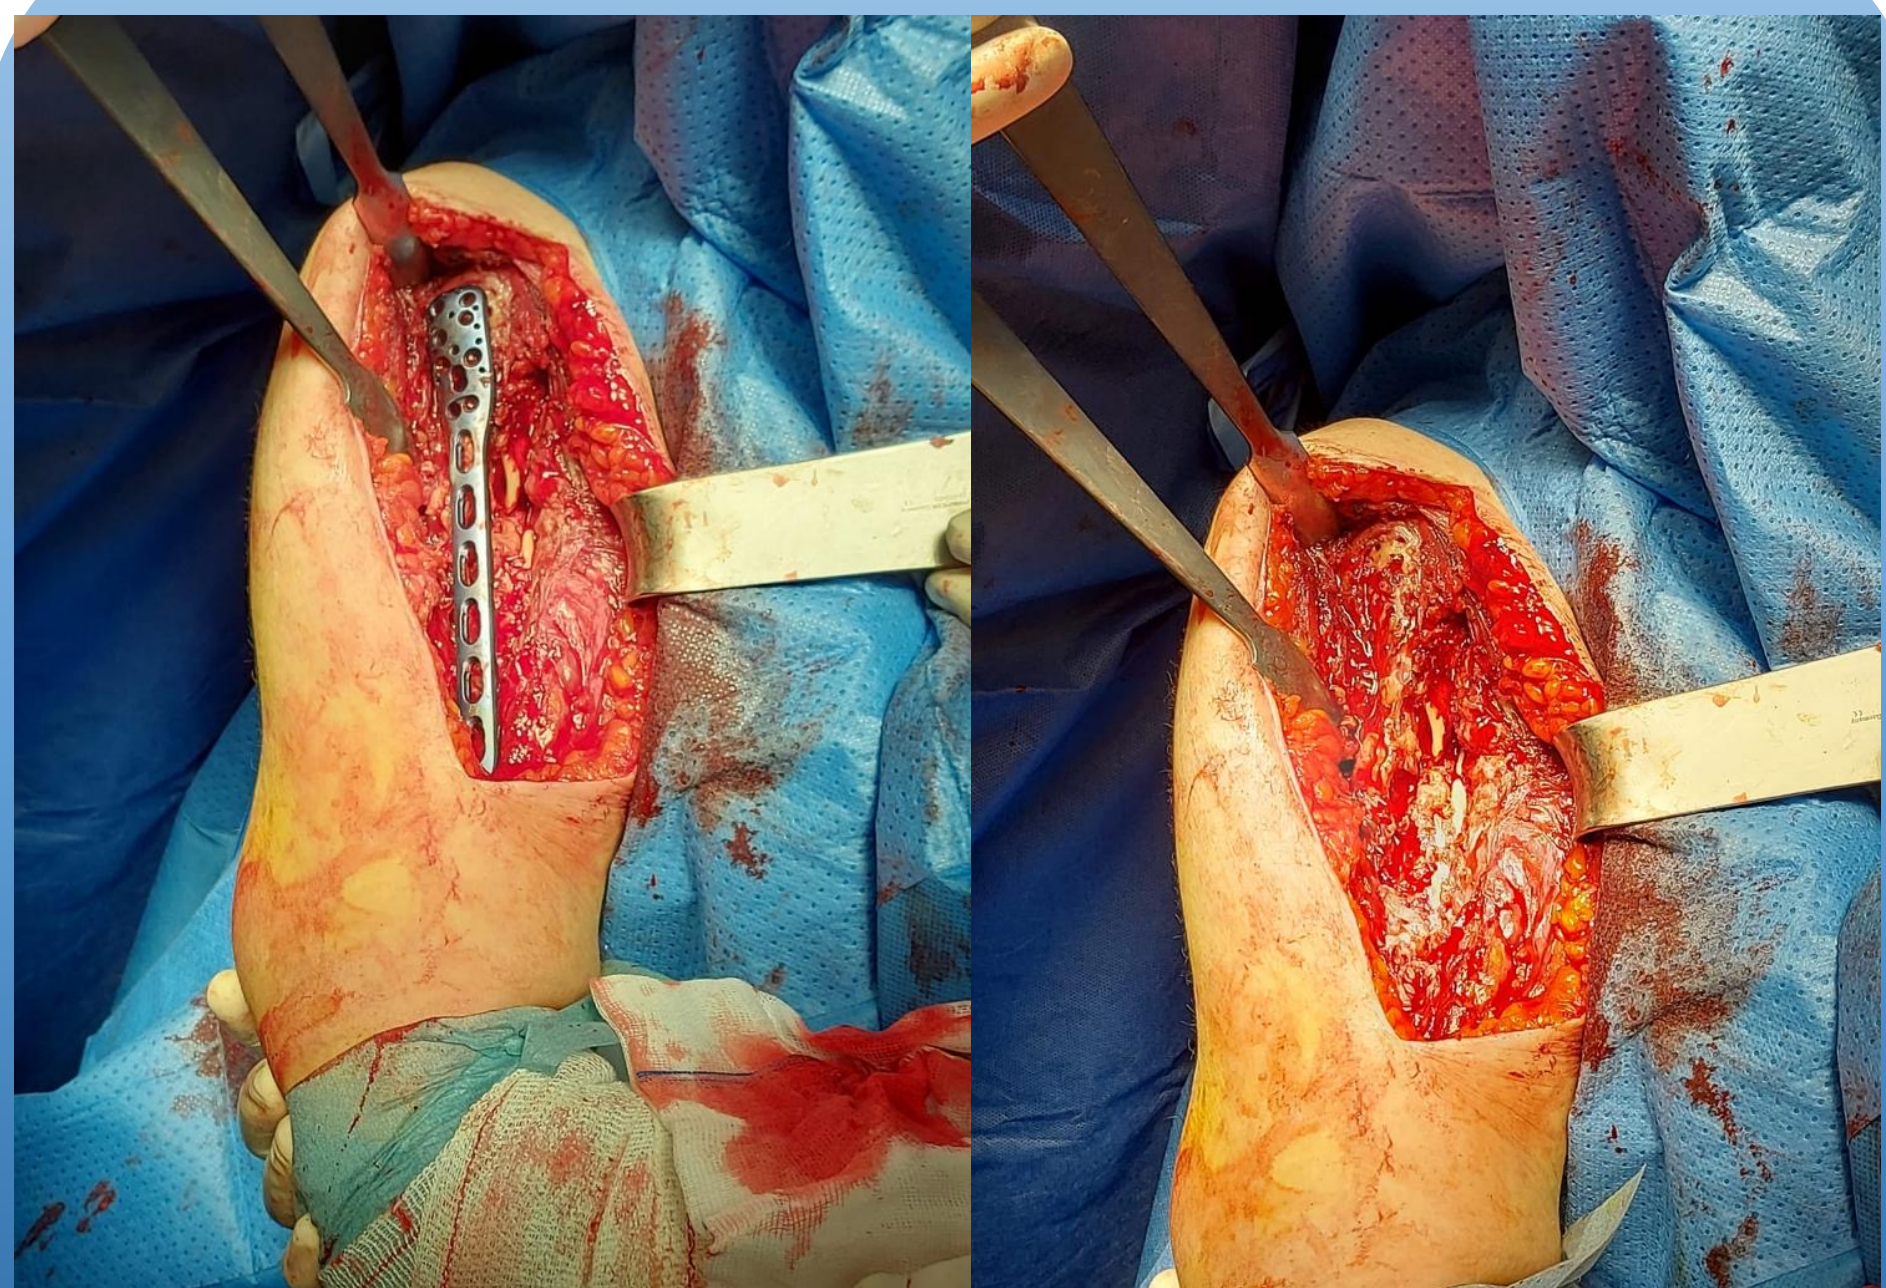
Imagen 5

El día 24-5-2022 se reinterviene a la paciente, realizando retirada de material de osteosíntesis (imagen 5), en el que se objetiva la rotura de 3 tornillos distales; refrescado de bordes, reactivación del foco, aporte de autoinjerto de cresta ilíaca y nueva osteosíntesis con placa PANTERA (MBA®) (imágenes 6 y 7).

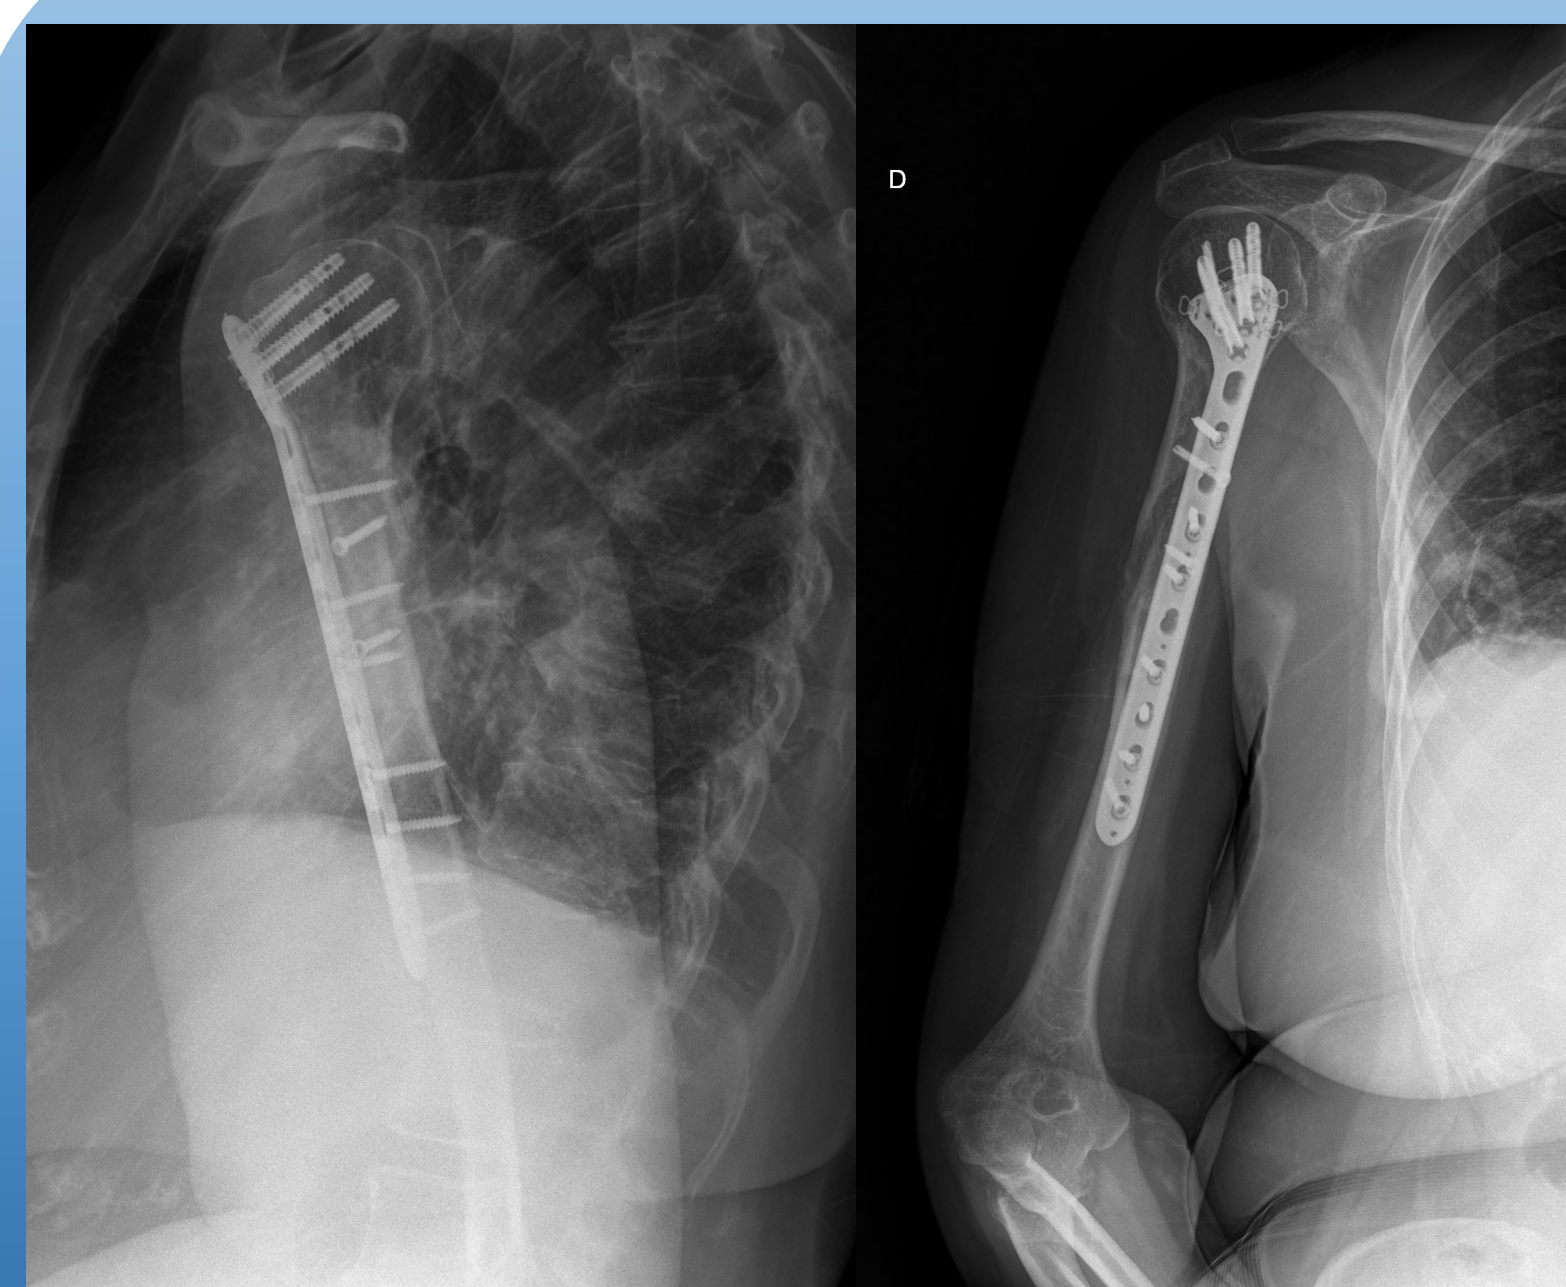
Imagen 8

En el momento actual la paciente ha evolucionado hacia la consolidación de su fractura (imagen 8), con un buen balance articular del hombro (flexión y abducción 160º) y balance muscular 4/5. No obstante persiste como secuela de las intervenciones una neuropatía radial sensitivo-motora en situación de axonotmesis parcial en proceso de reinervación y con mejoría respecto a estudios previos. Este caso, aunque de curso atípico nos ilustra la necesidad de un seguimiento estrecho de todo paciente post operado y no perder de vista la posibilidad de un fallo mecánico del implante, incluso en casos sin nuevo antecedente traumático ni una clínica florida, ya que la demora en el diagnóstico y nueva osteosíntesis puede acarrear problemas severos.
