Fractura de radio y cúbito distal trans-placa tras traumatismo de baja energía. A propósito de un caso

Óscar Serrano Alonso, Lydia Jiménez de Alcázar, Juan Moreno Blanco, Fernando Martín Gorroño, Alberto Plasencia Hurtado de Mendoza.

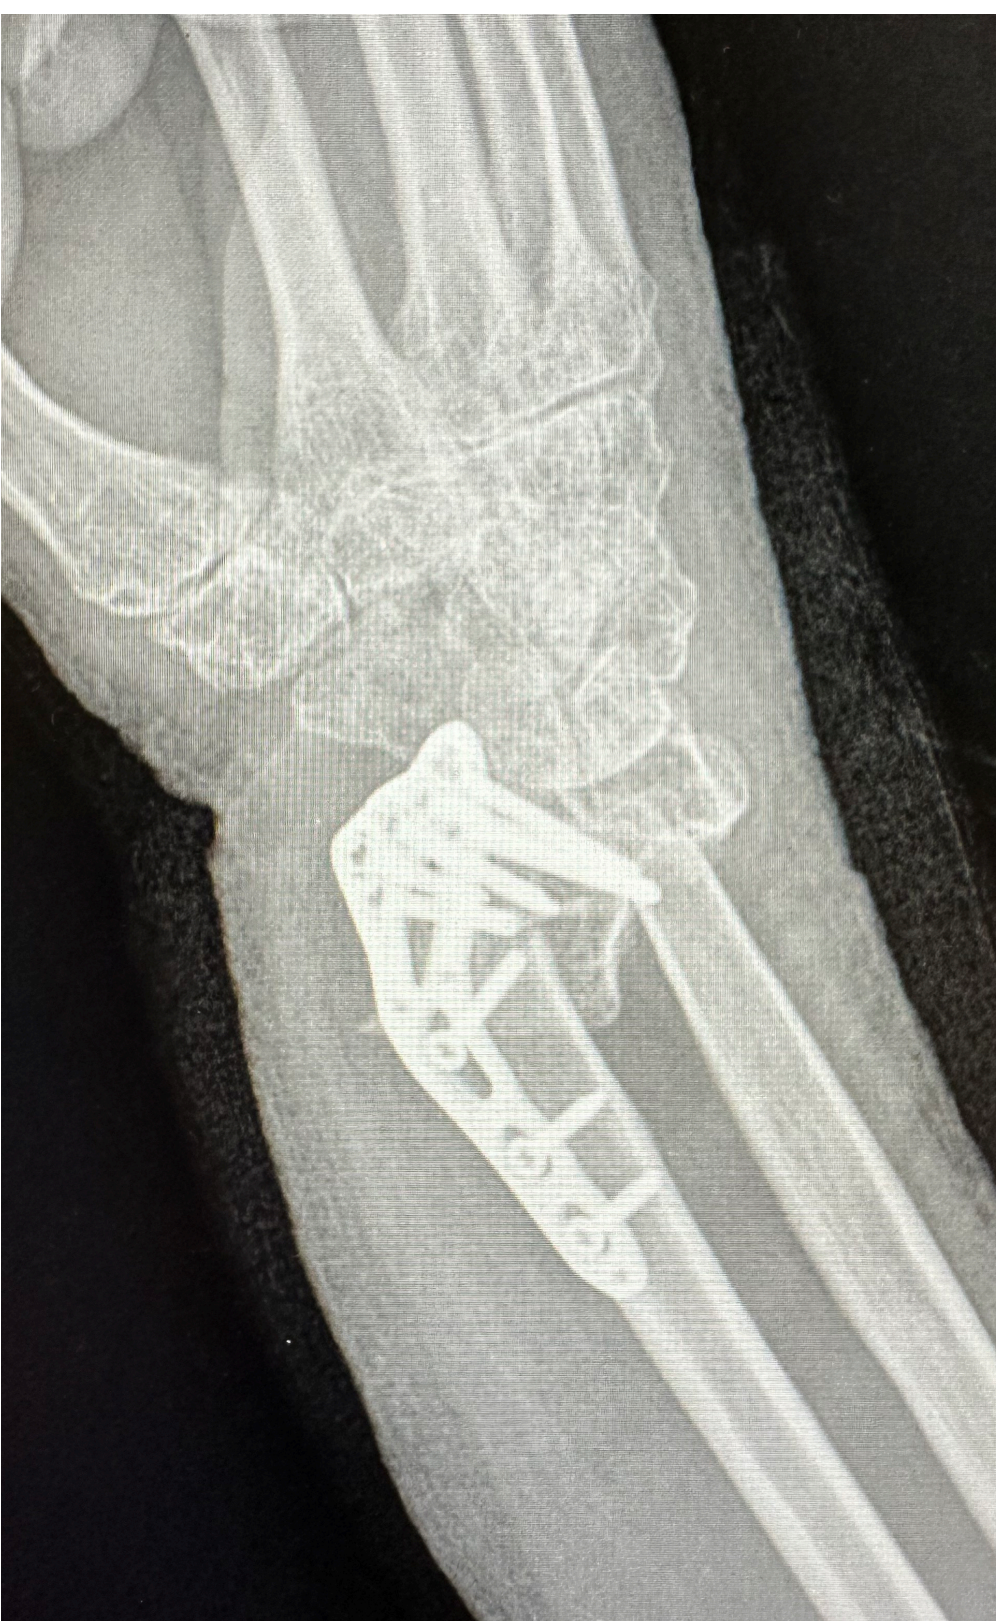
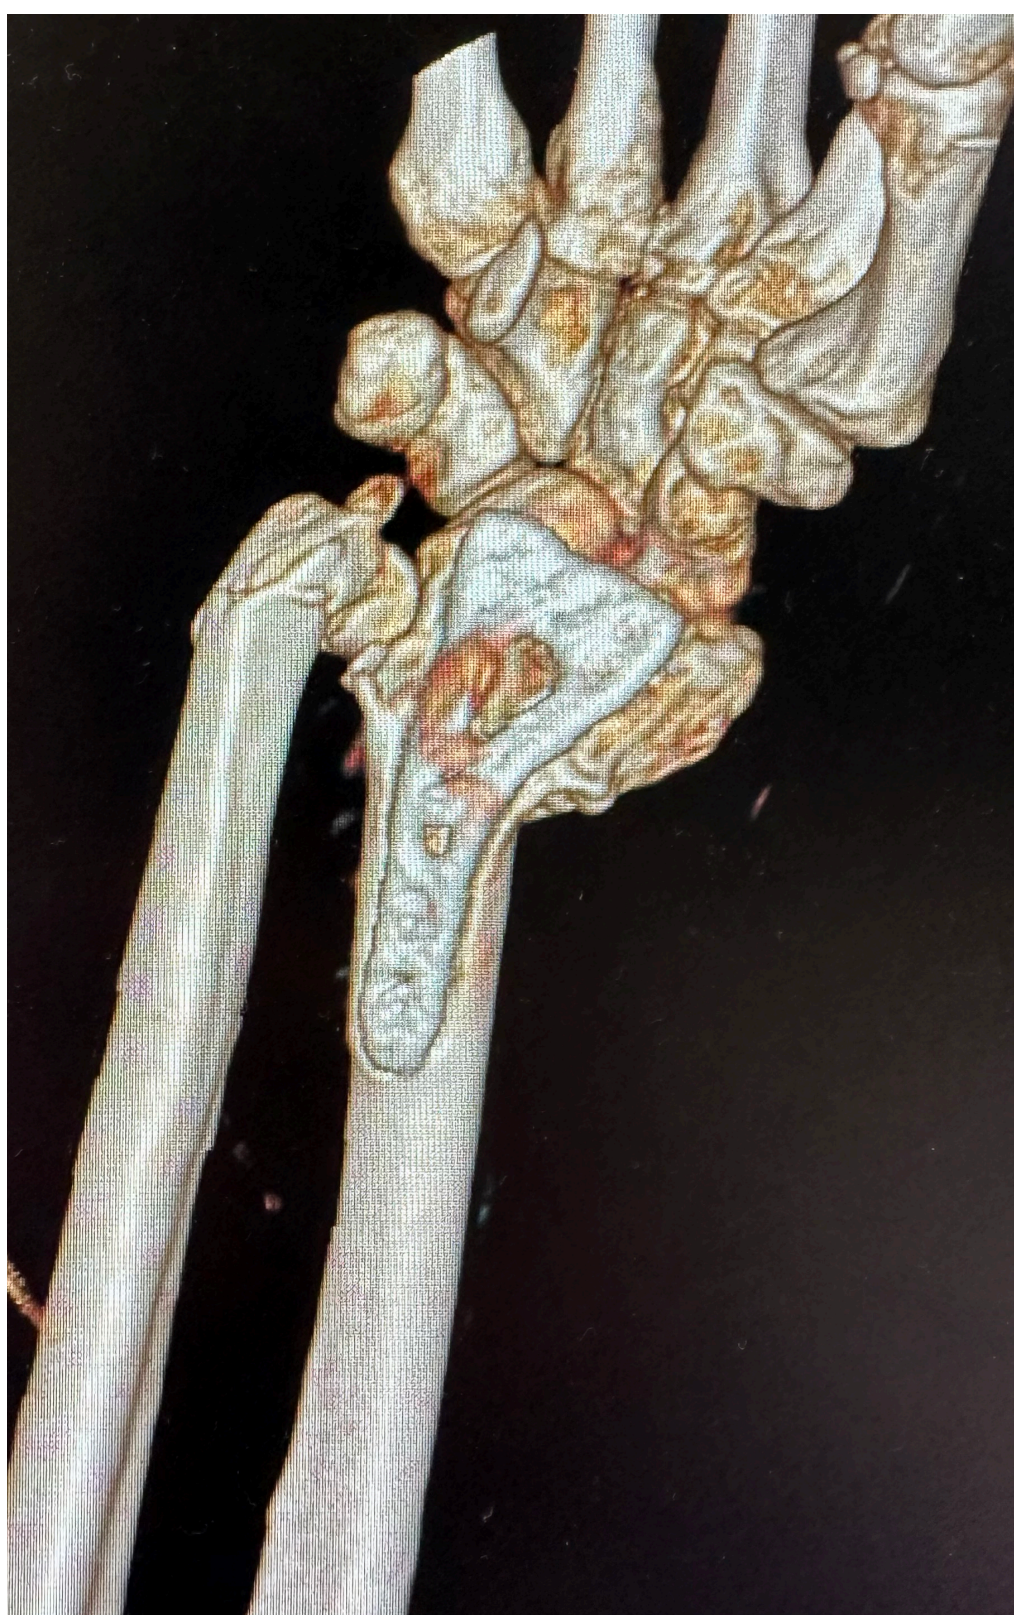
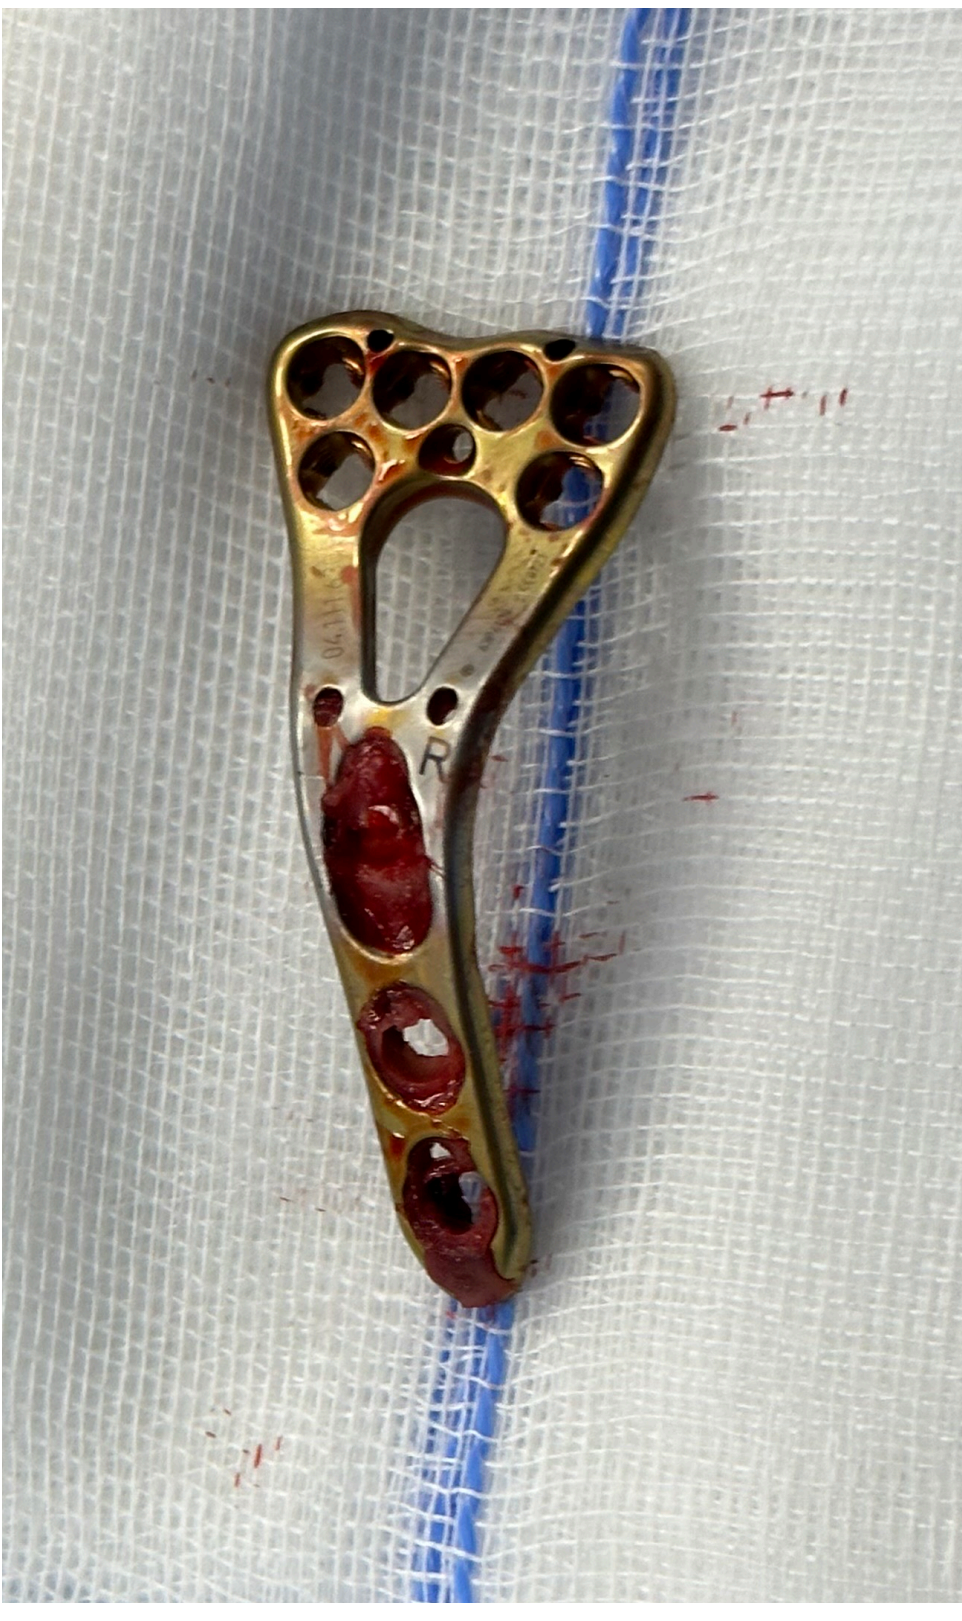
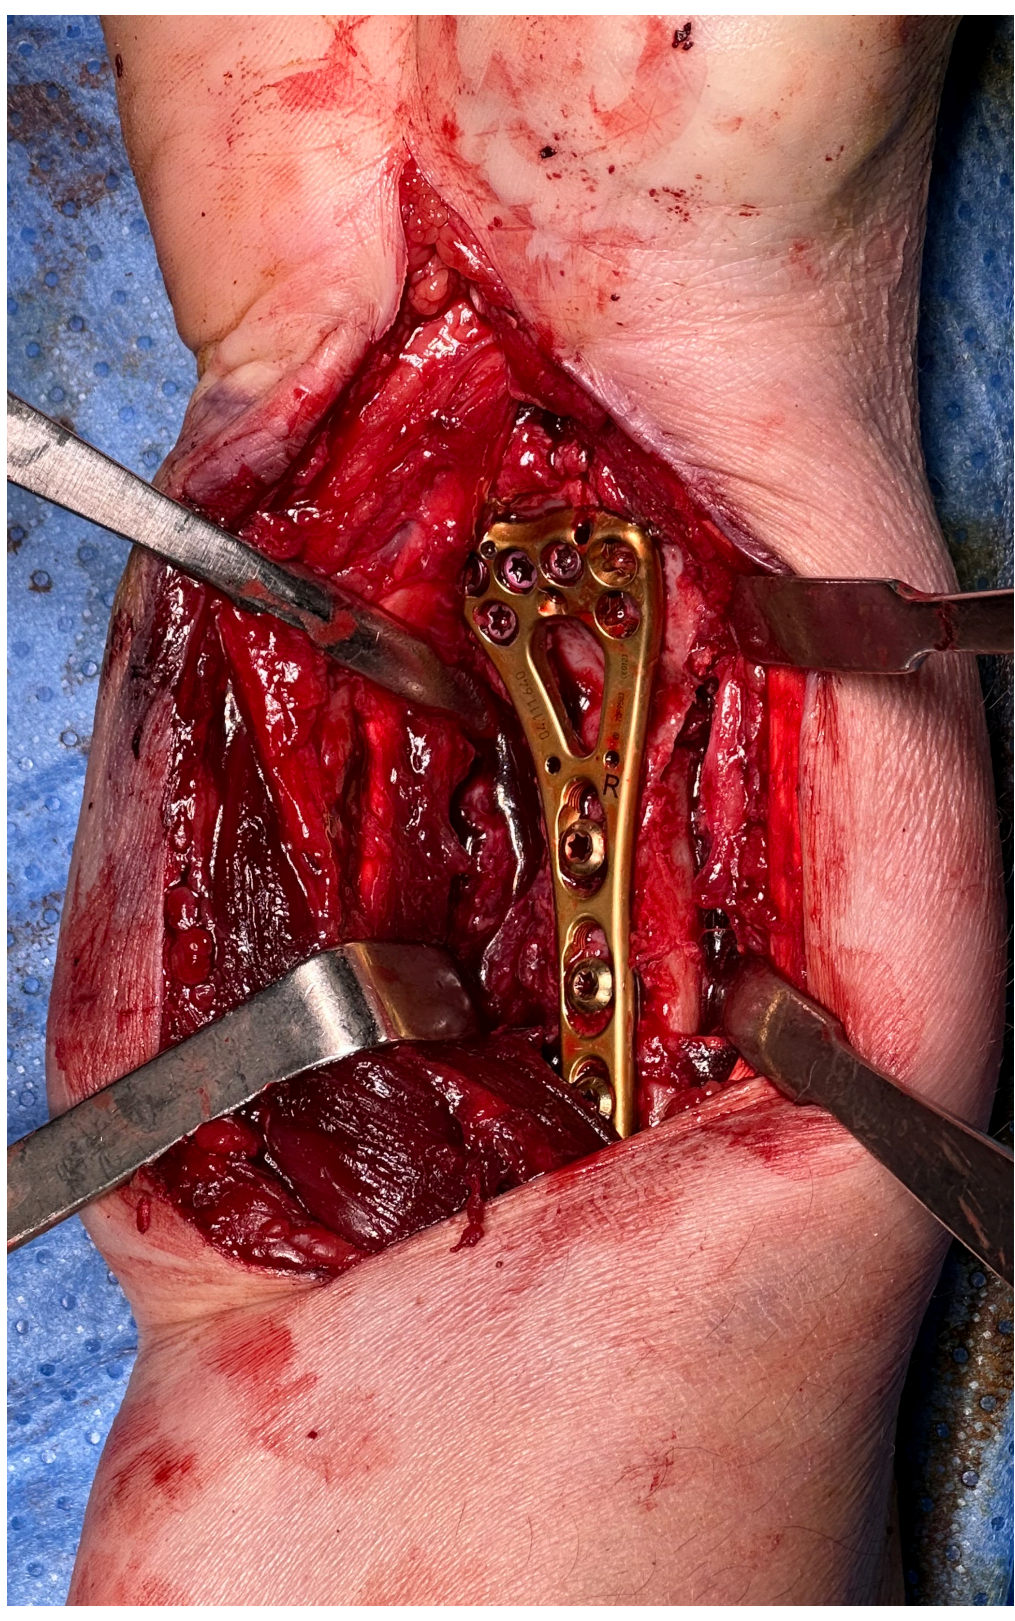
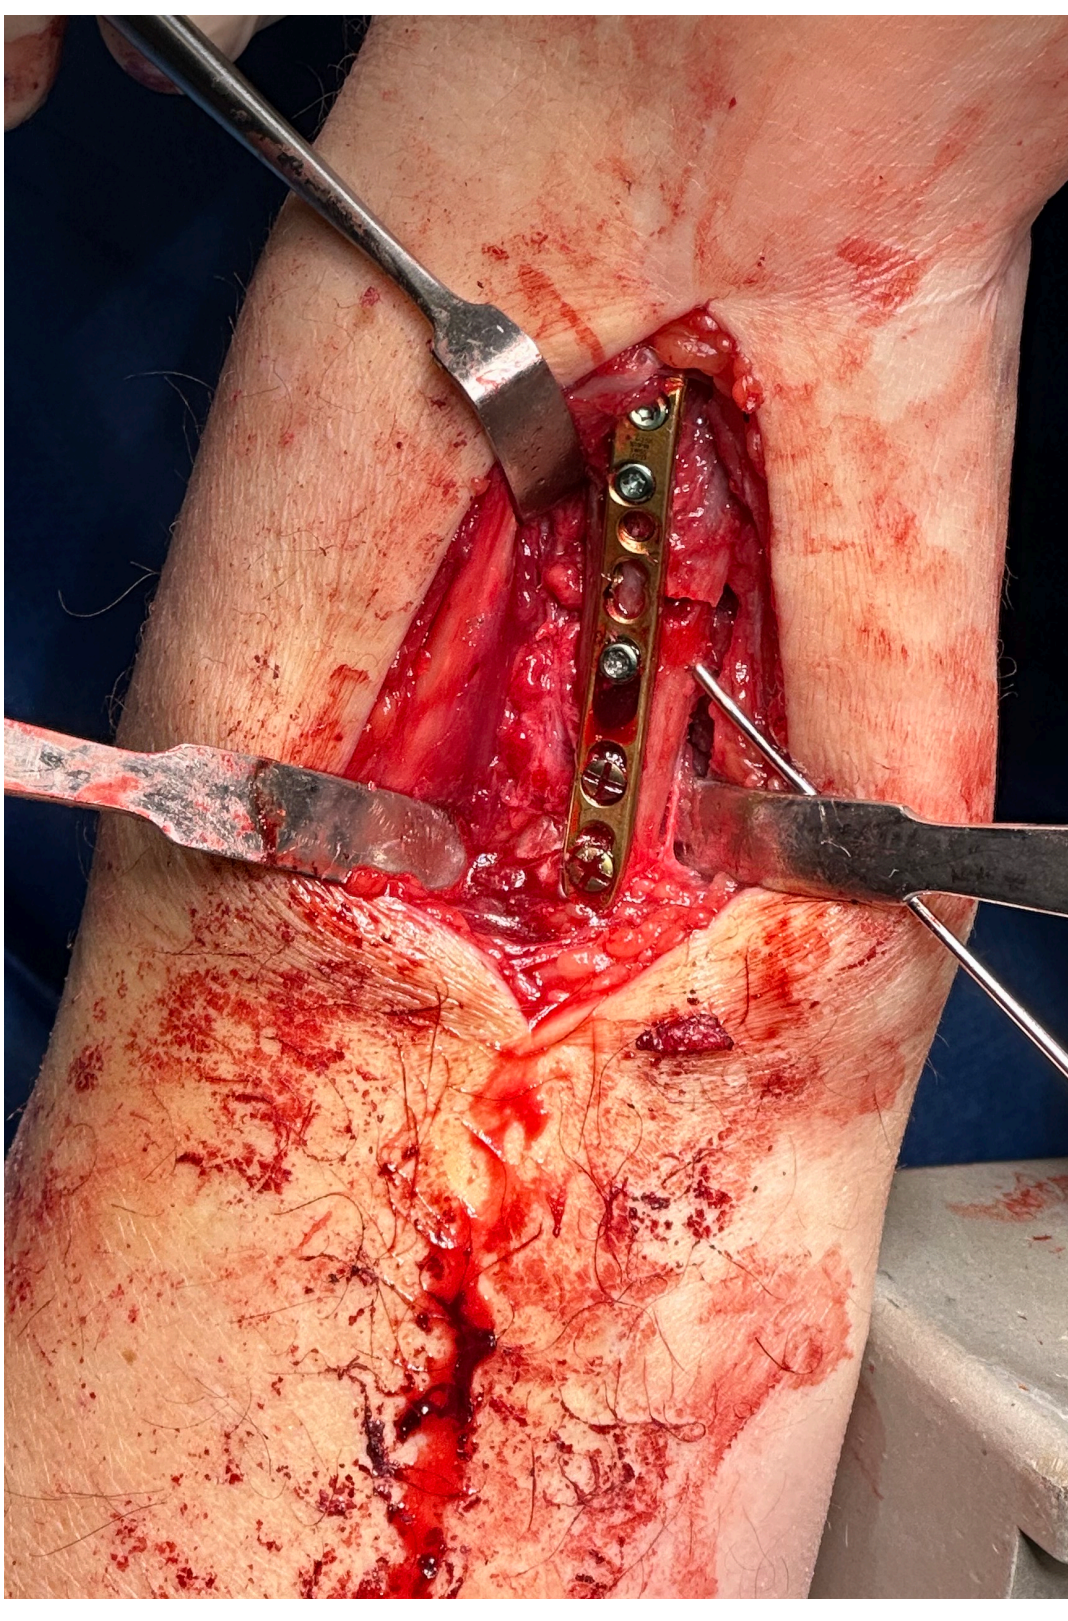
Mujer de 58 años que, tras ser tratada dos años antes mediante osteosíntesis con placa volar por fractura de radio distal, sufre caída desde su propia altura presentando fractura trans-placa de radio distal a la altura del tercio medio de la placa, doblando la misma sin llegar a romperla, asociando fractura de cúbito distal. Se realiza extracción de placa volar radial, y tras reducción, se coloca una nueva para sintetizar la fractura. Posteriormente, se accede al cúbito para, tras reducción de la fractura, colocar otra placa.

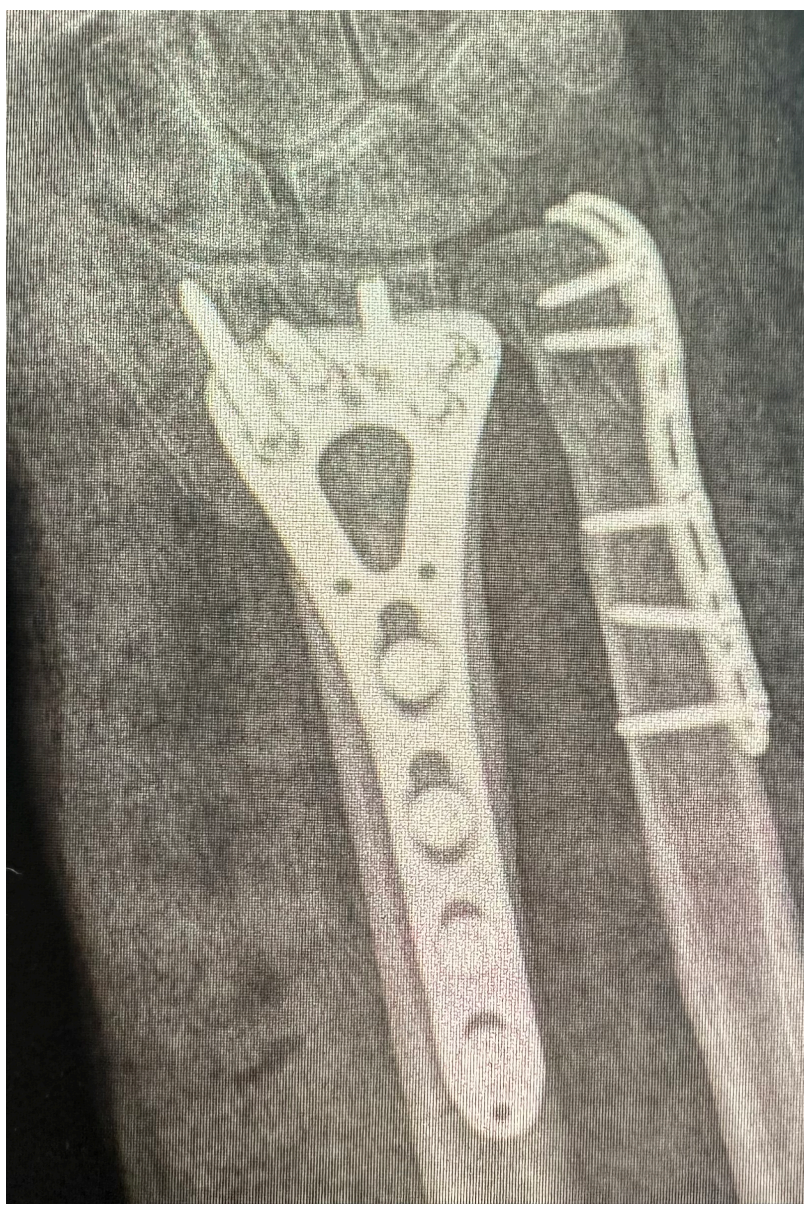
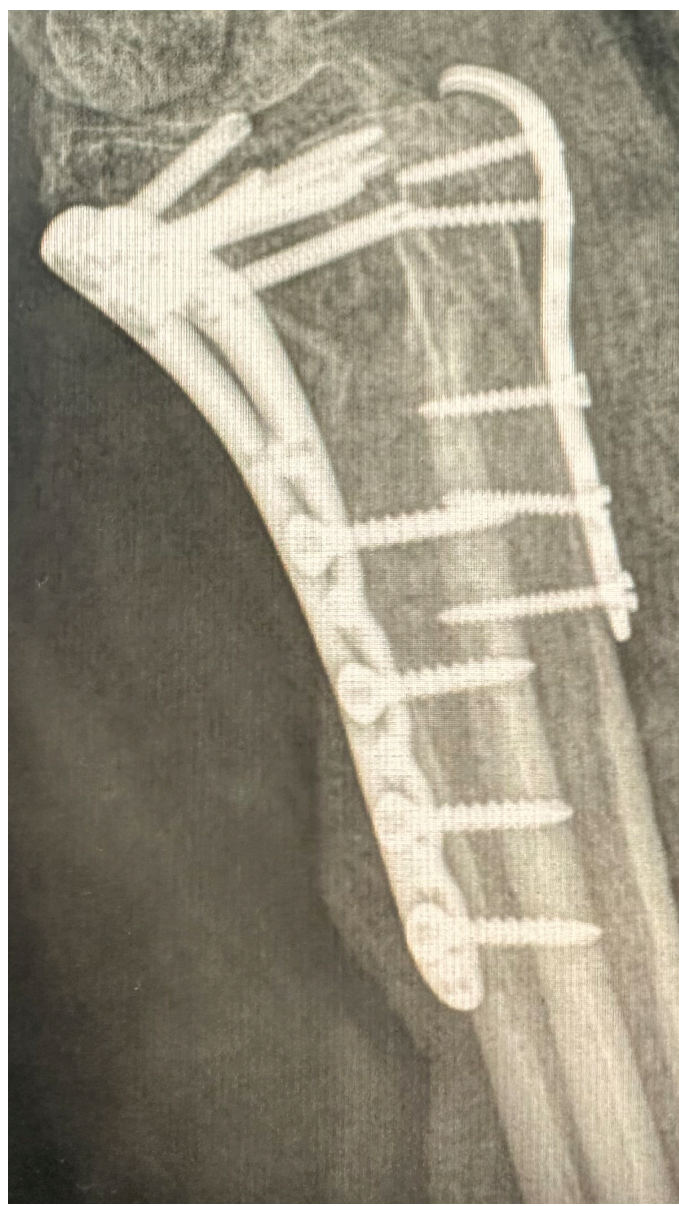
Cuatro meses tras la cirugía, la paciente refiere ligeras molestias al movilizar la muñeca intervenida, aunque tendiendo a remitir. Ausencia de deformidad local en la exploración física. El balance articular de la muñeca presenta mínima limitación para la flexión dorsal, encontrándose el resto en valores normales. En el postoperatorio no se encontraron complicaciones de herida quirúrgica ni neurovasculares.
