ROTURA DEL IMPLANTE FEMORAL EN LA ARTROPLASTIA TOTAL DE RODILLA. ¿ES TAN RARO COMO PENSAMOS?

JESUS PALENCIA ERCILLA, SERGIO VALLE LÓPEZ, ALBERTO ESPINEL RIOL, IGNACIO AGUADO MAESTRO, ALEJANDRO LEON ANDRINO
SERVICIO DE CIRUGÍA ORTOPÉDICA Y TRAUMATOLOGÍA
HOSPITAL UNIVERSITARIO RÍO HORTEGA DE VALLADOLID

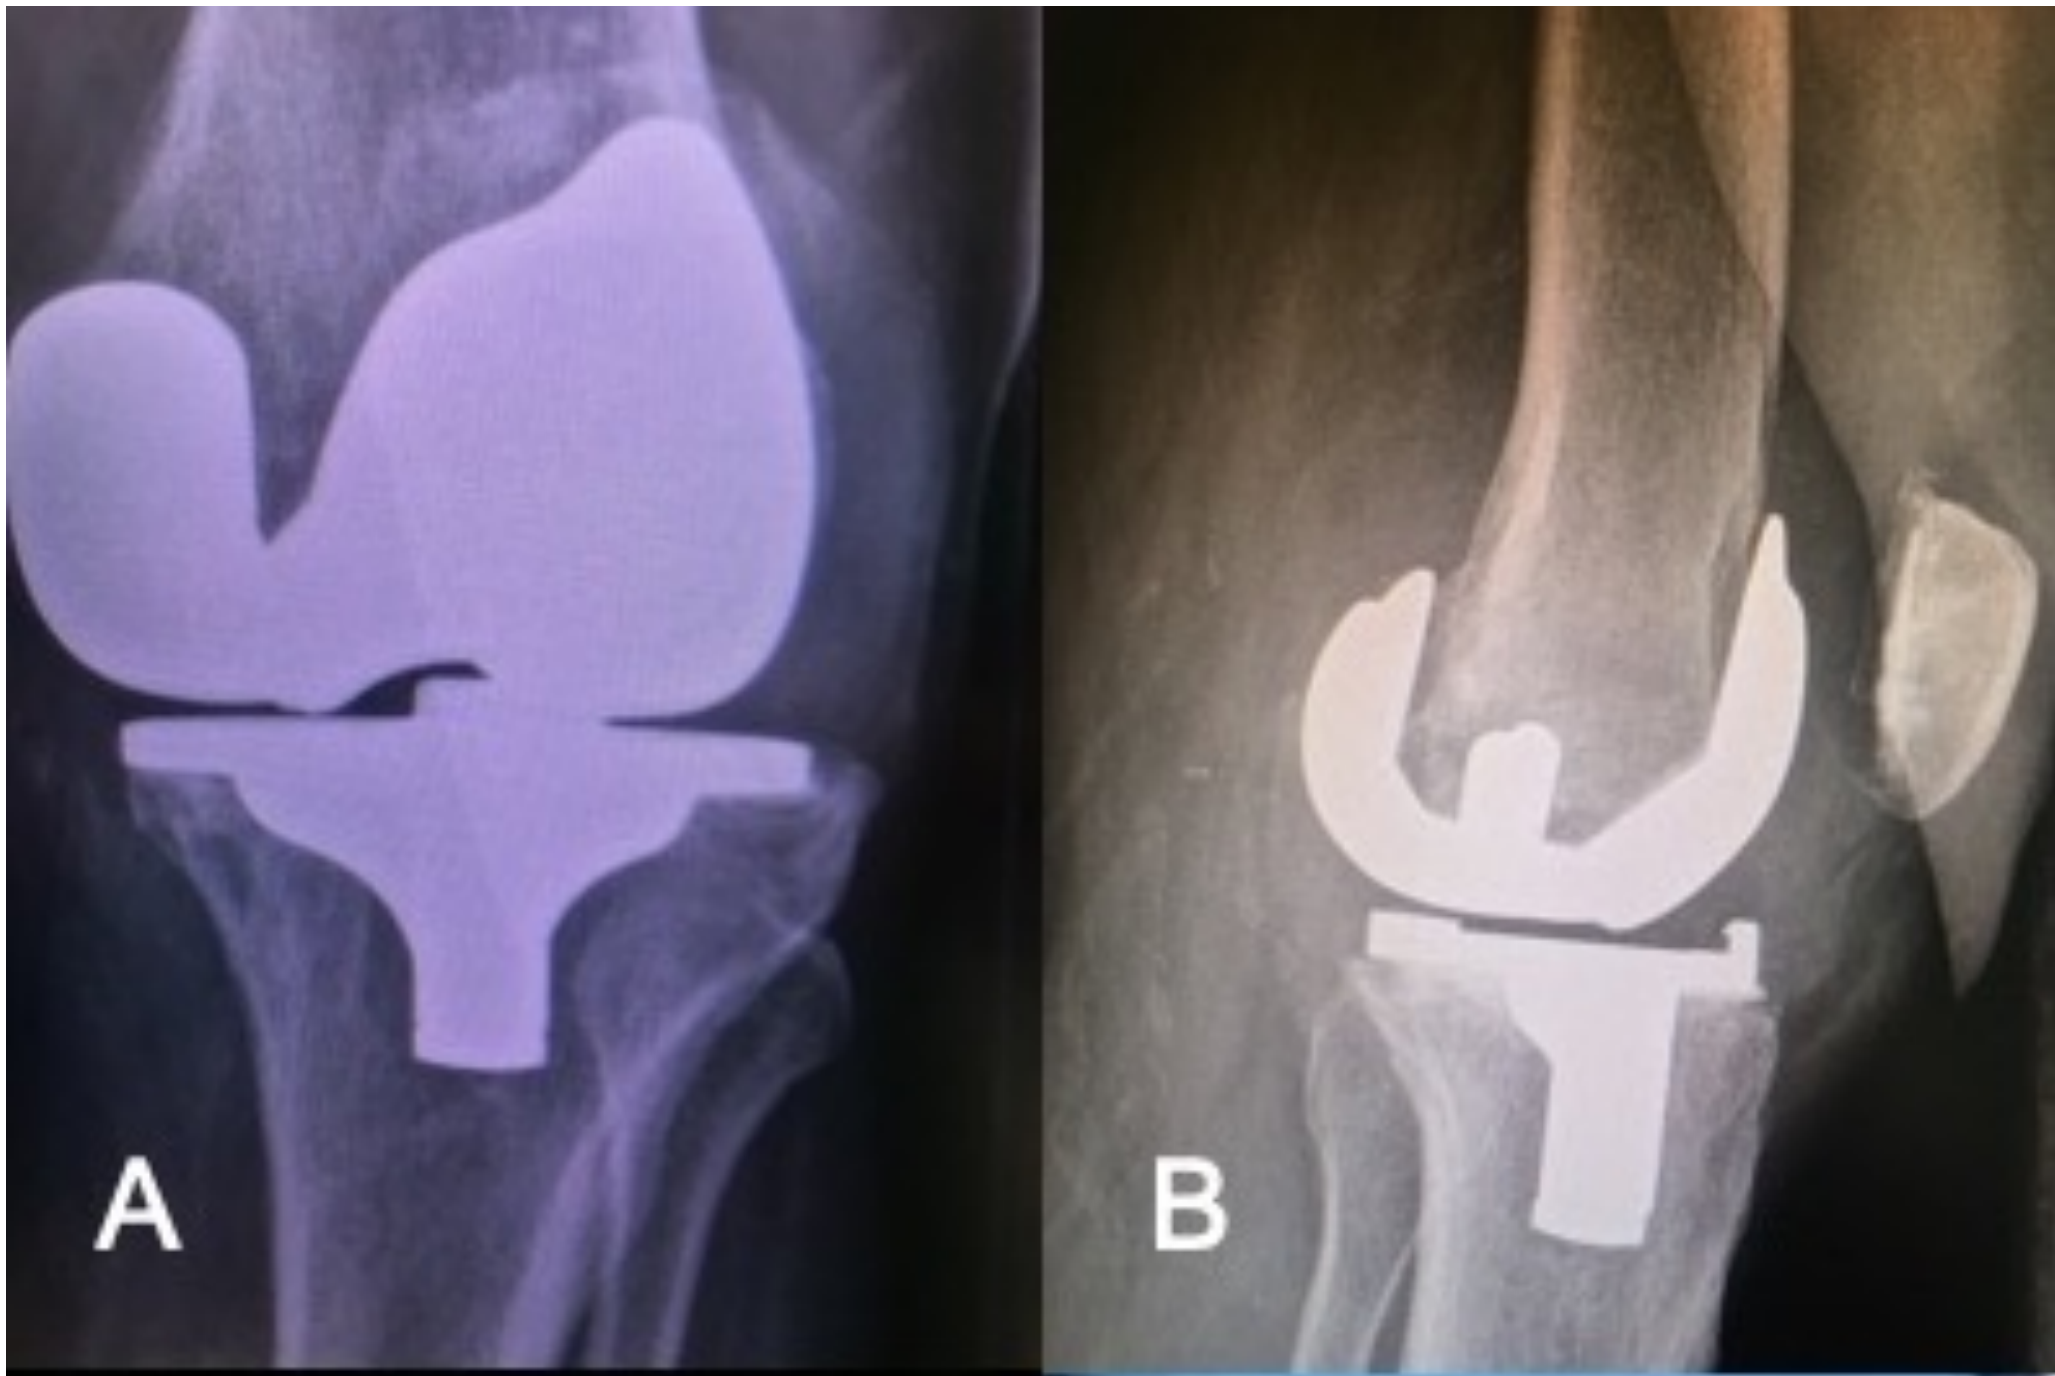
Las radiografías de rodilla mostraron una fractura a través del cóndilo medial del componente femoral, y un polietileno muy fino en consonancia con el fallo catastrófico del polietileno [figura A y B].

Con respecto al mecanismo de fallo de nuestro caso clínico, la cementación del componente femoral fue uniforme. Por esta razón, hipotetizamos que la mala alineación inicial en varo leve podría haber causado desgaste prematuro del polietileno, lo que llevó a la enfermedad de partículas y posterior osteolisis ósea severa. El debilitado soporte óseo y la carga cíclica del componente femoral causaron fallo de fatiga y fractura del implante.

Sin embargo, no podemos descartar completamente que el fallo temprano del polietileno fuera el evento primario, debido a un implante/procesamiento defectuoso del mismo. El fallo primario temprano del polietileno podría haber llevado a varo progresivo, inestabilidad, enfermedad de partículas, osteolisis y finalmente fractura por fatiga del componente femoral.

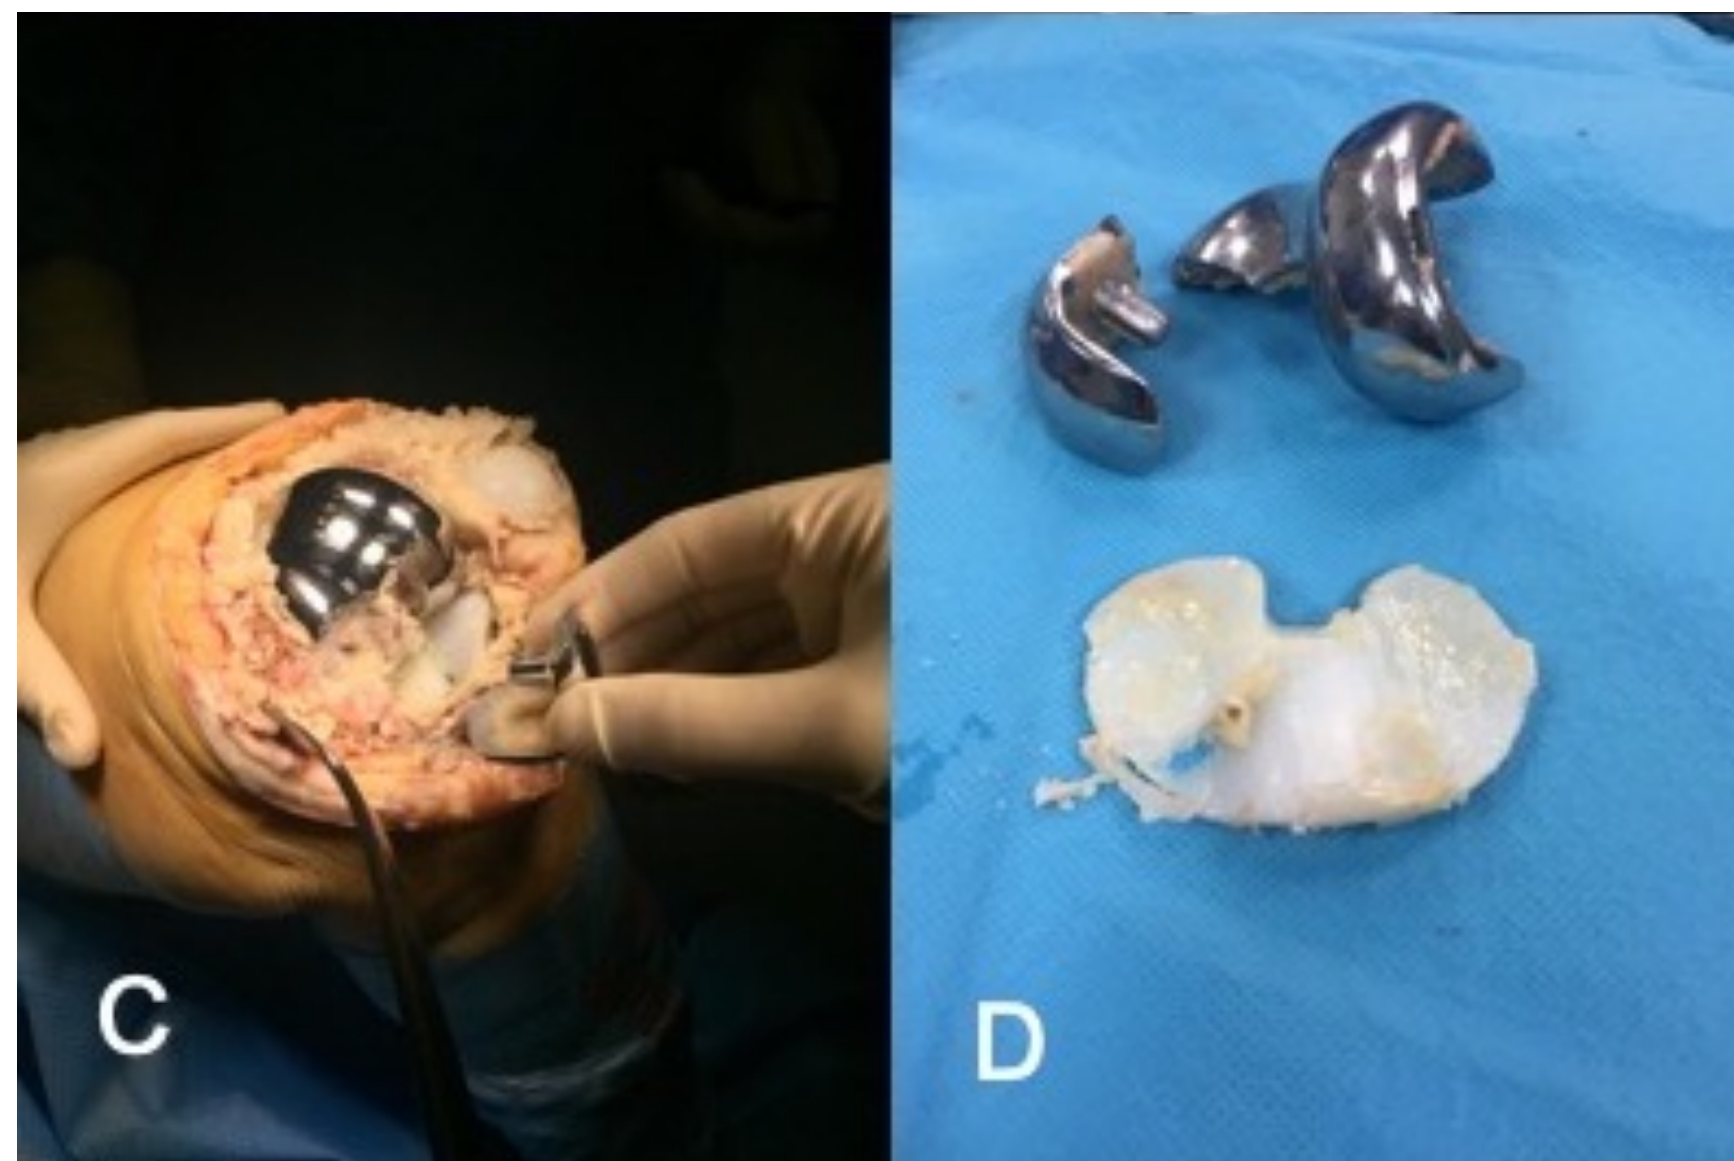
La cirugía de revisión se llevó a cabo utilizando una Prótesis de Sistema de Revisión Vanguard 360 (Zimmer, Warsaw, Indiana USA). Los hallazgos intraoperatorios severo del polietileno en su parte mas anteromedial. El componente femoral estaba bien fijado y mostraba integración ósea tras la explantación [figura C y D].

La parte fracturada del componente estaba suelta, pero cementada homogéneamente. Había osteolisis severa del cóndilo femoral medial bajo el componente femoral roto.

El análisis anatomopatológico del tejido del defecto osteolítico mostró granuloma de cuerpo extraño con abundantes partículas de polietileno refringente en consonancia con la enfermedad de las partículas. No se encontró evidencia de infección (el recuento de glóbulos blancos fue normal y la prueba de esterasa leucocitaria fue negativa).

La solución a este tipo de fallos en las artroplastias de rodilla consiste en la retirada de la prótesis y la sustitución por una prótesis de revisión. Siempre se debe tener en cuenta la posibilidad de que exista una infección añadida, que exista un defecto óseo importante y que el balance ligamentoso y del aparato flexo-extensor este dañado. Para ello, existen distintas soluciones técnicas que el cirujano debe usar de una manera individualizada en cada paciente.

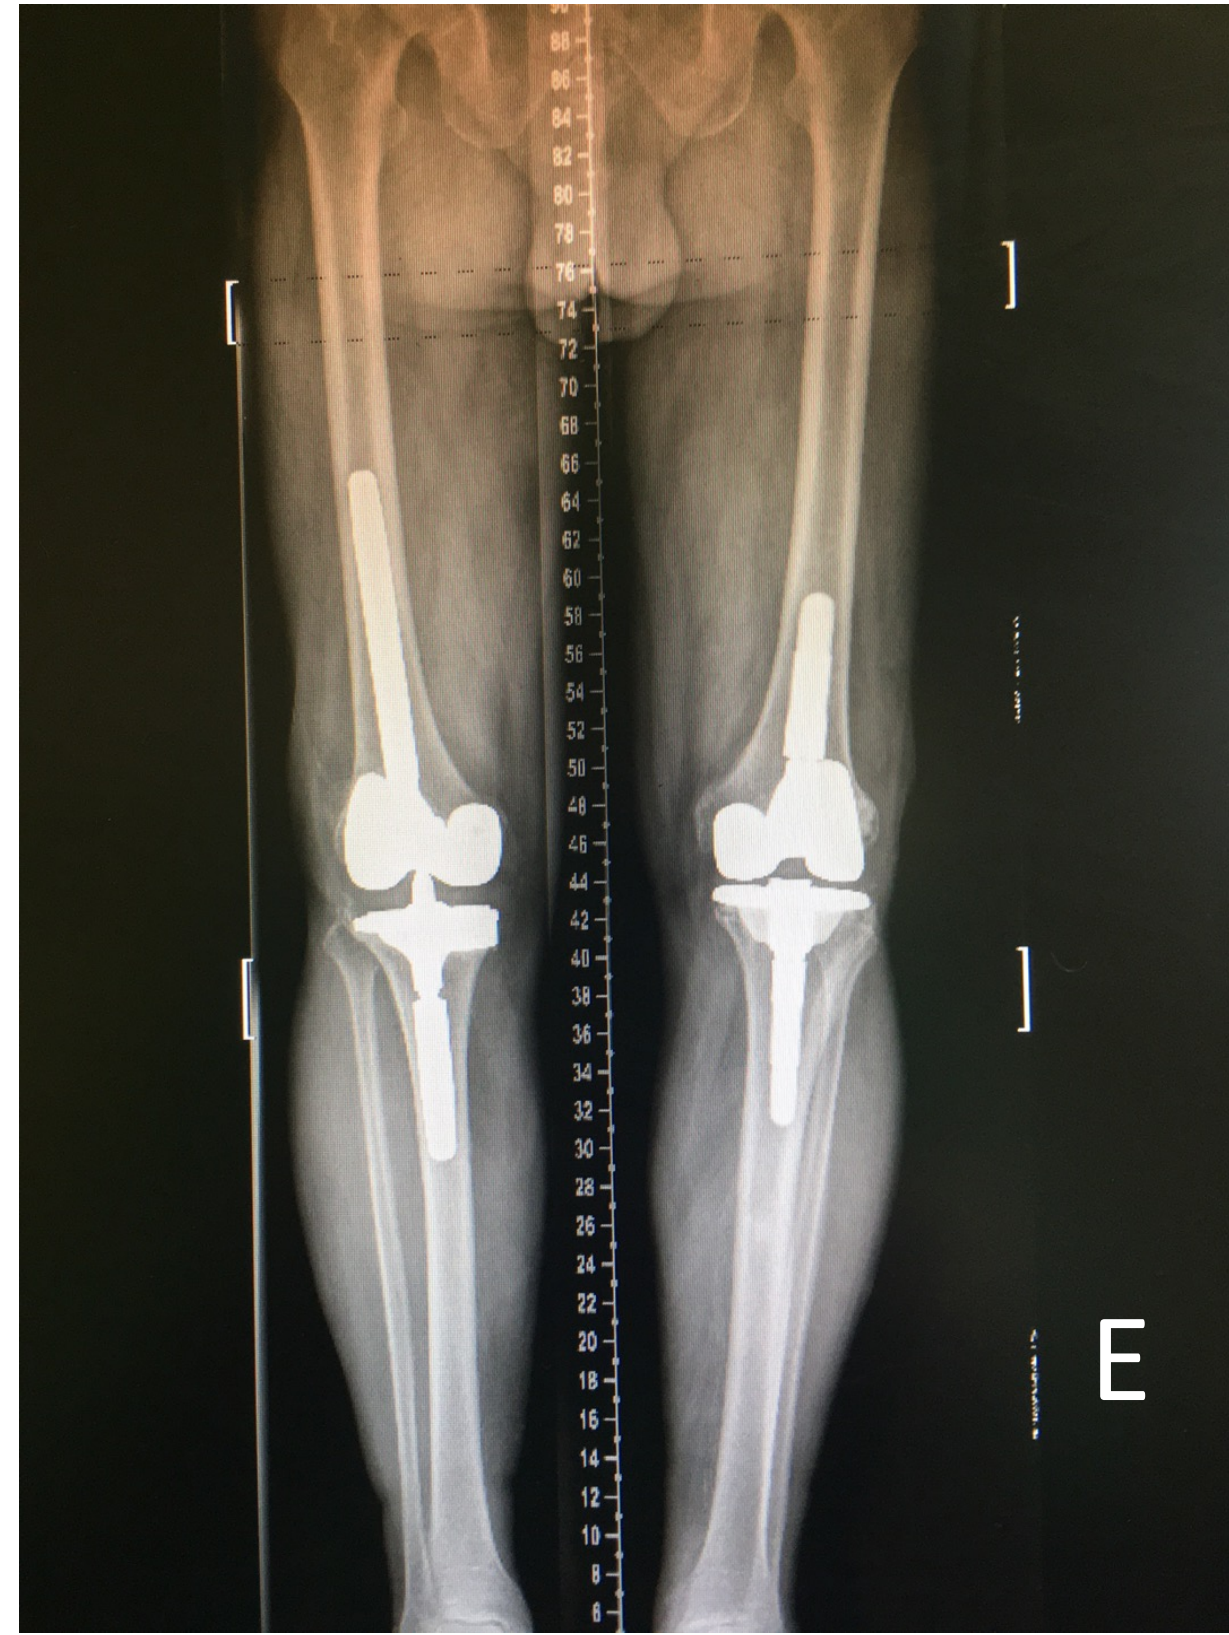
La evolución del paciente tras la cirugía de revisión fue satisfactoria. Actualmente camina sin muletas, dolor muy ocasional y un balance articular de su rodilla entre 0° y 115° [figura E].
