# Luxación de Chopart inveterada: Diagnóstico diferencial en el esguince de tobillo

Clínica Universidad de Navarra

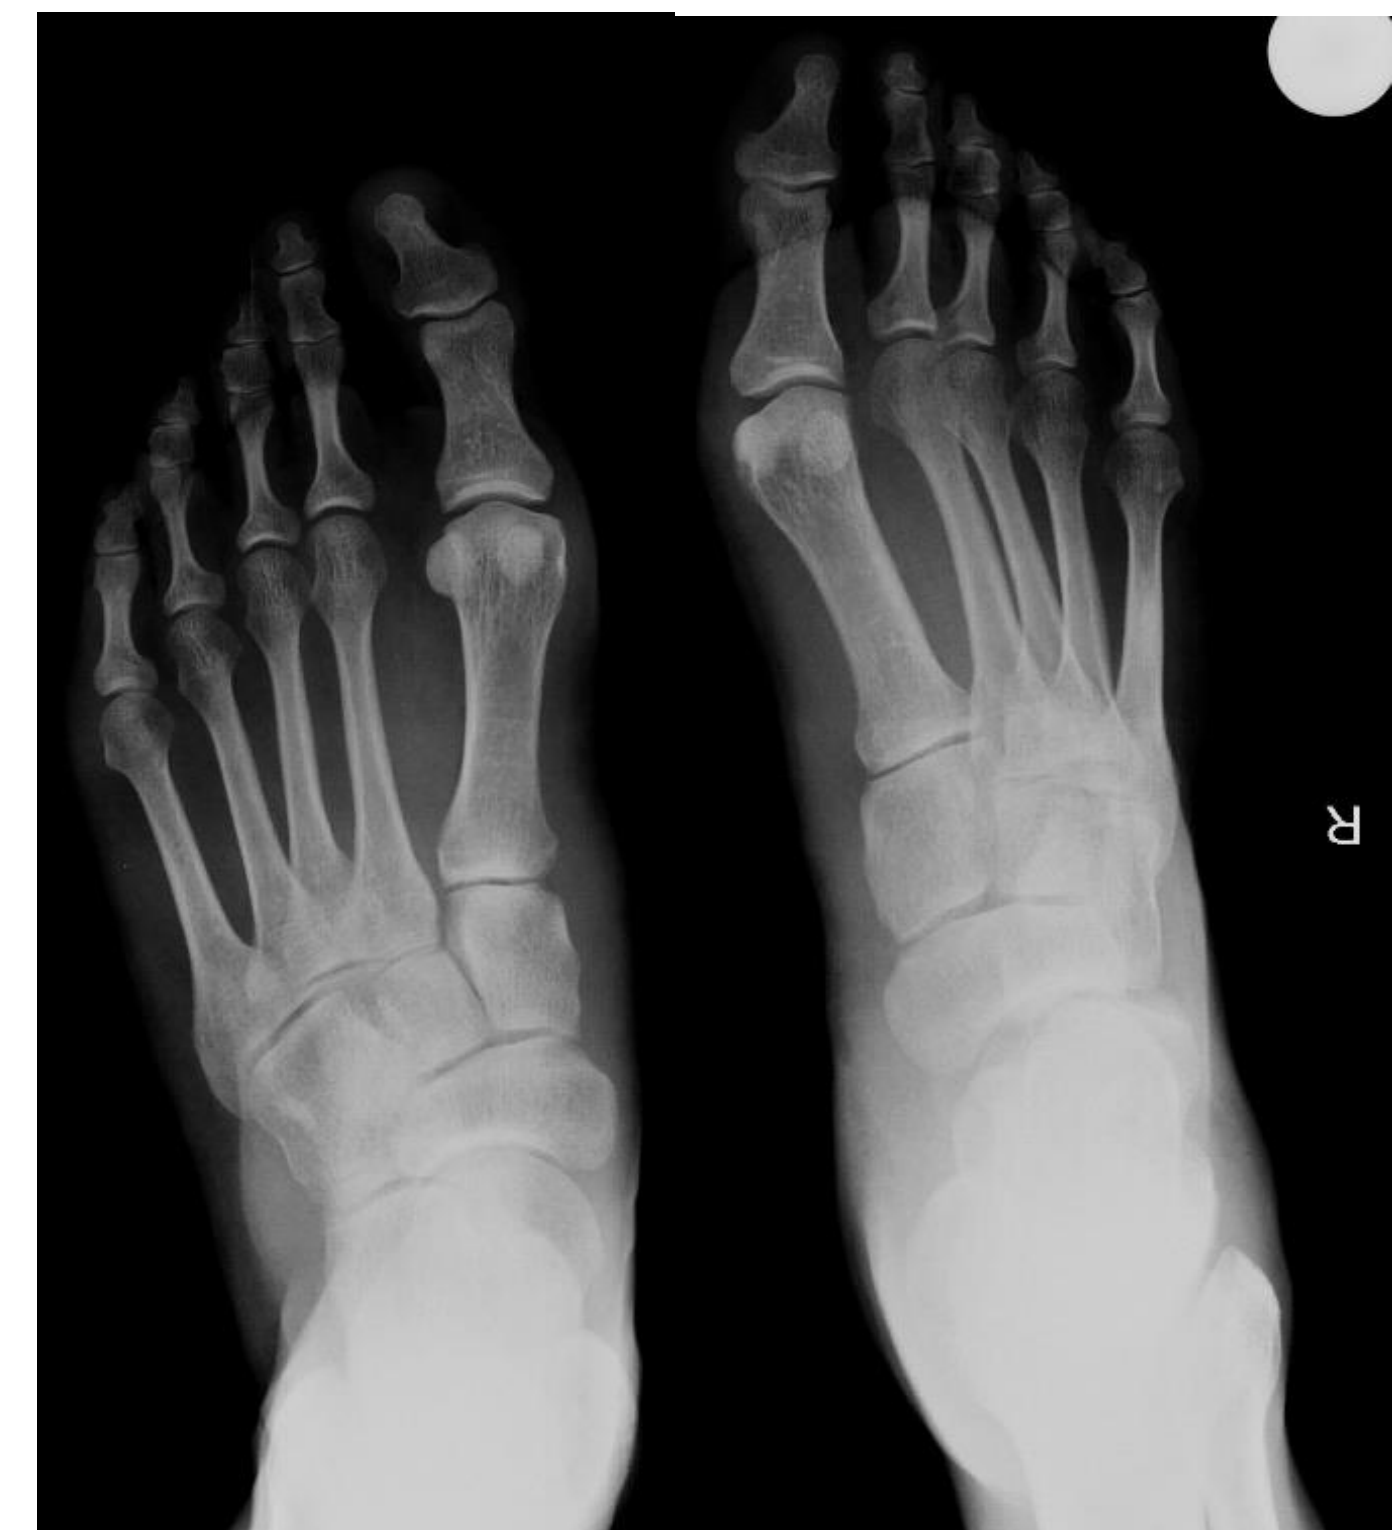
Imagen 1. Radiografía inicial. Se observa una luxación astrágalo-escafoidea en el pie derecho

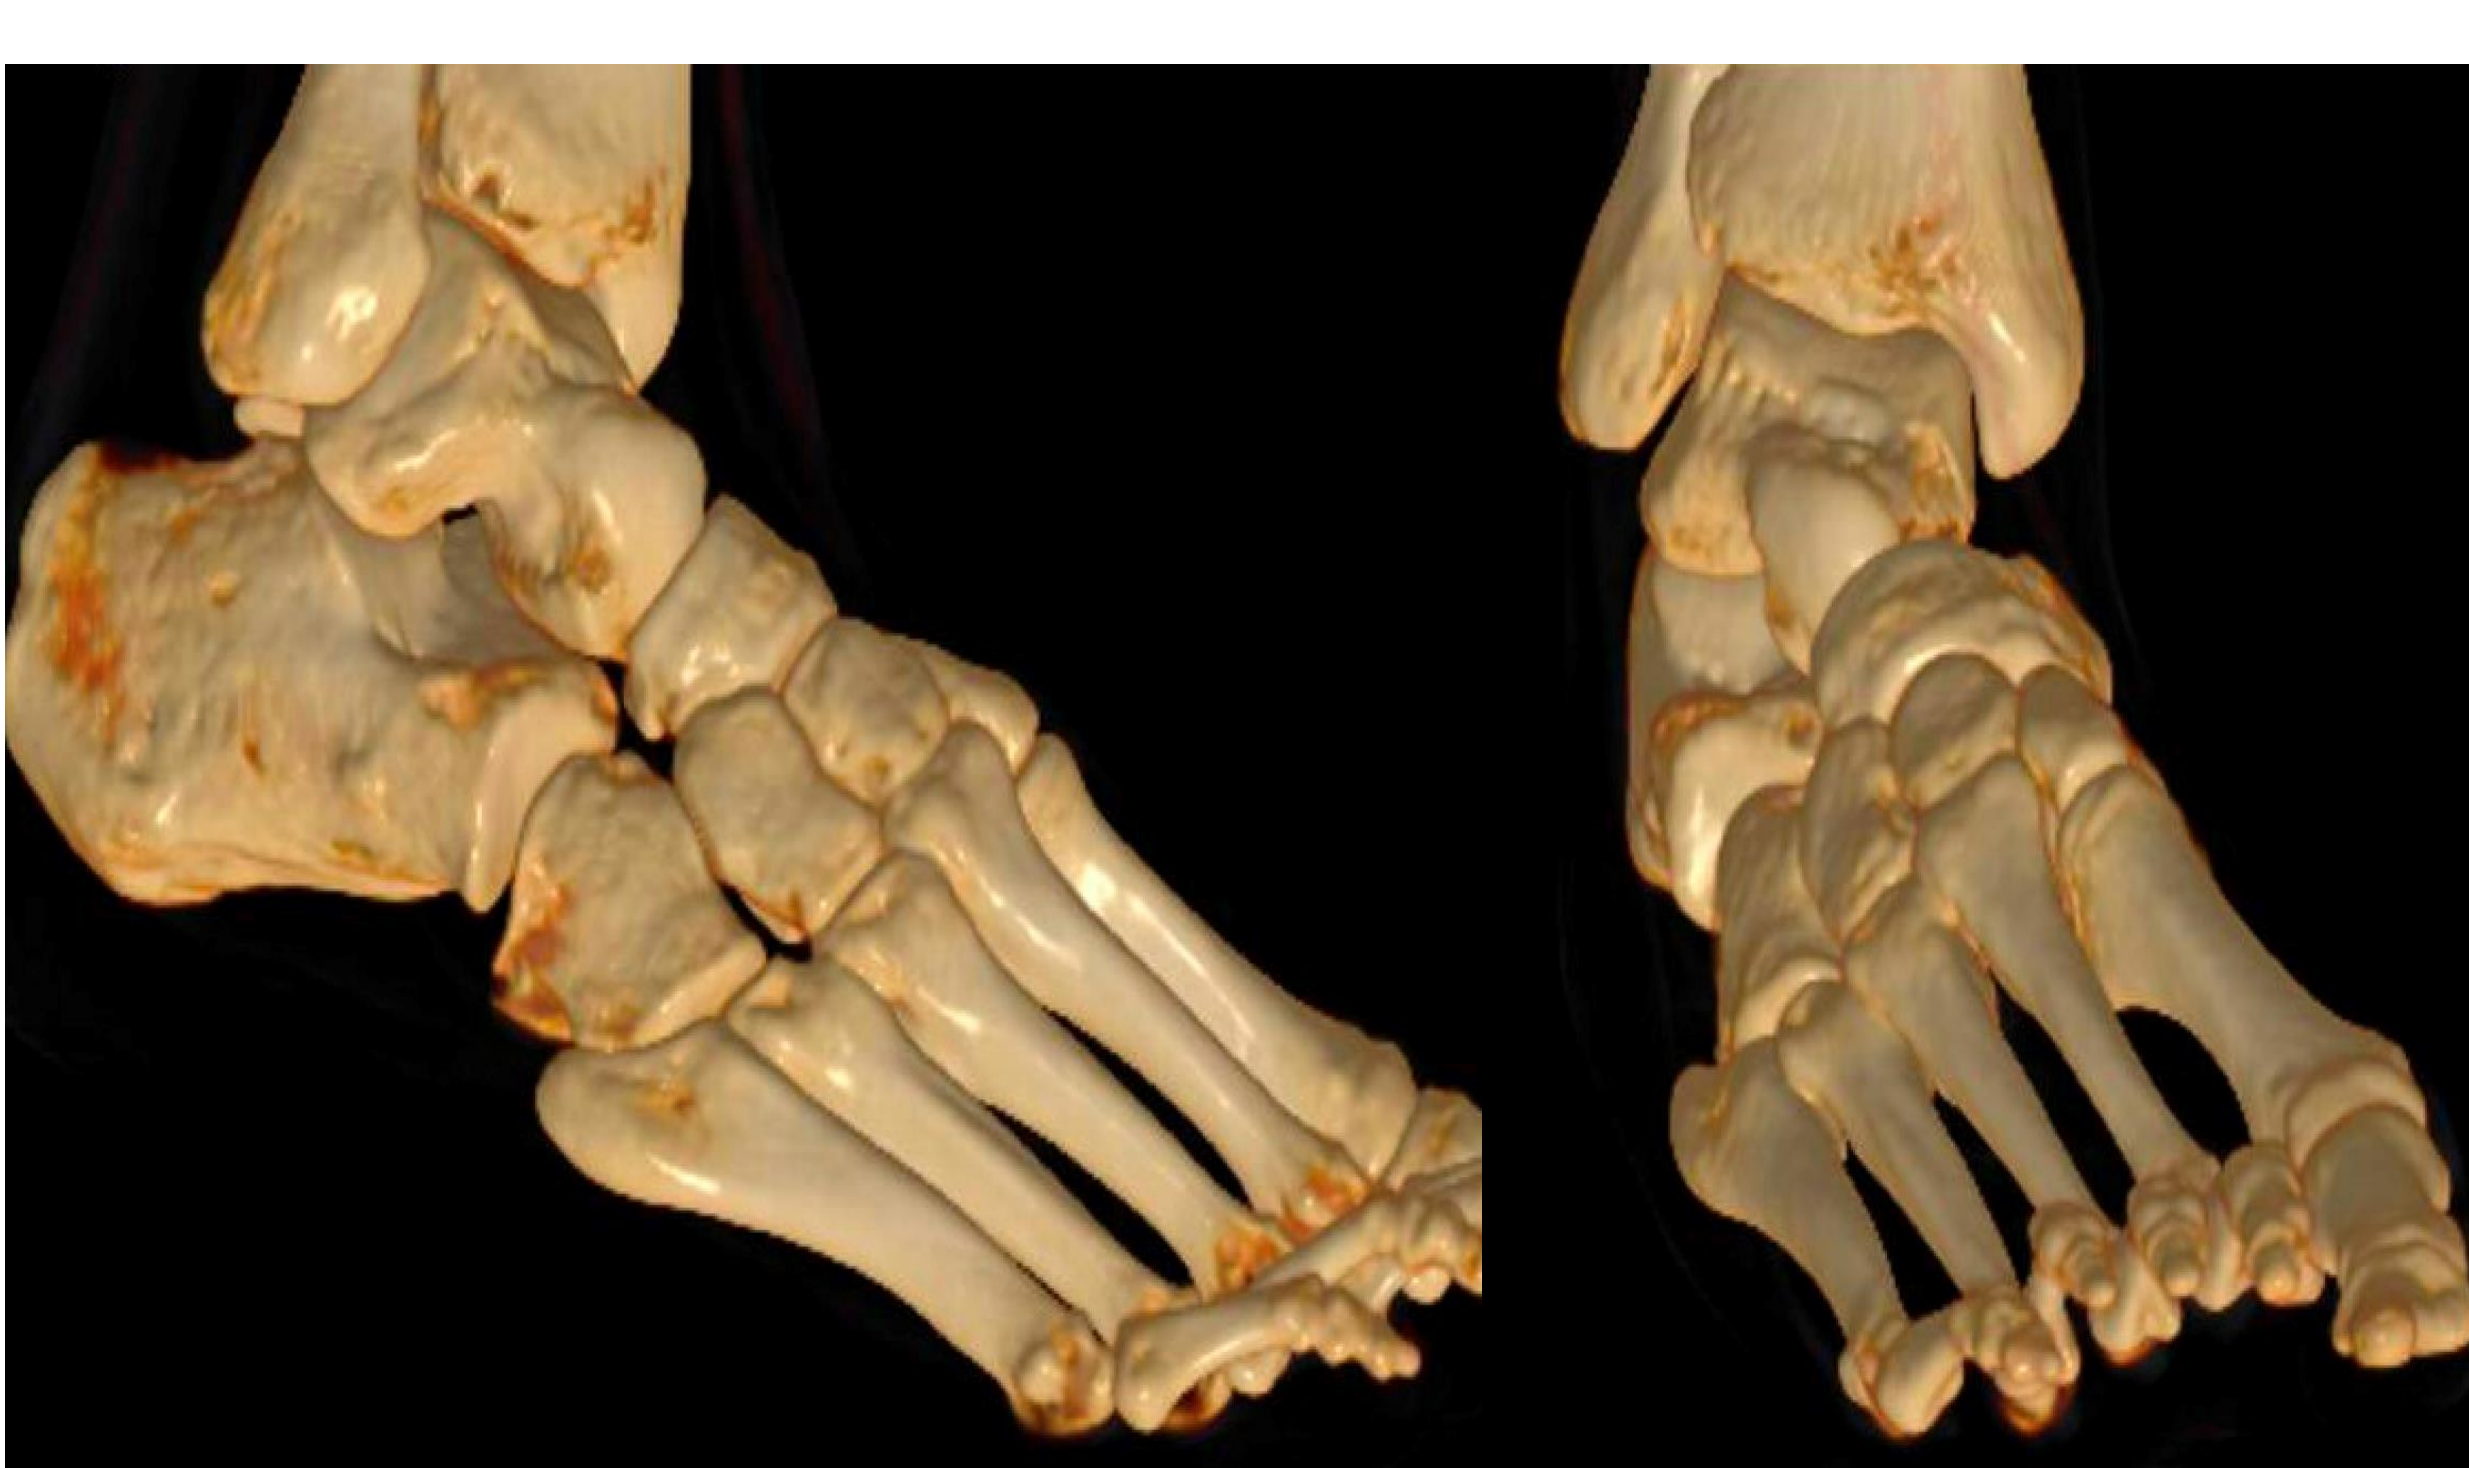
Imagen 3. TAC. Se observa luxación astrágalo-escafoidea y calcáneo-cuboidea, con supinación del mediopié.

A la **exploración física** presentaba dolor a la palpación mediotarsiana así como aumento de volumen e incapacidad para la marcha. En la resonancia se objetivó un edema óseo en el calcáneo con subluxación calcáneo-cuboidea, mientras que en la tomografía axial se observó una subluxación medial de la articulación astrágalo-escafoidea y plantar-medial de la calcáneo-cuboidea.
