Fractura subcapital de húmero: prótesis anatómica, infección y recambio en 2 tiempos a PTIH con injerto estructural de cadáver

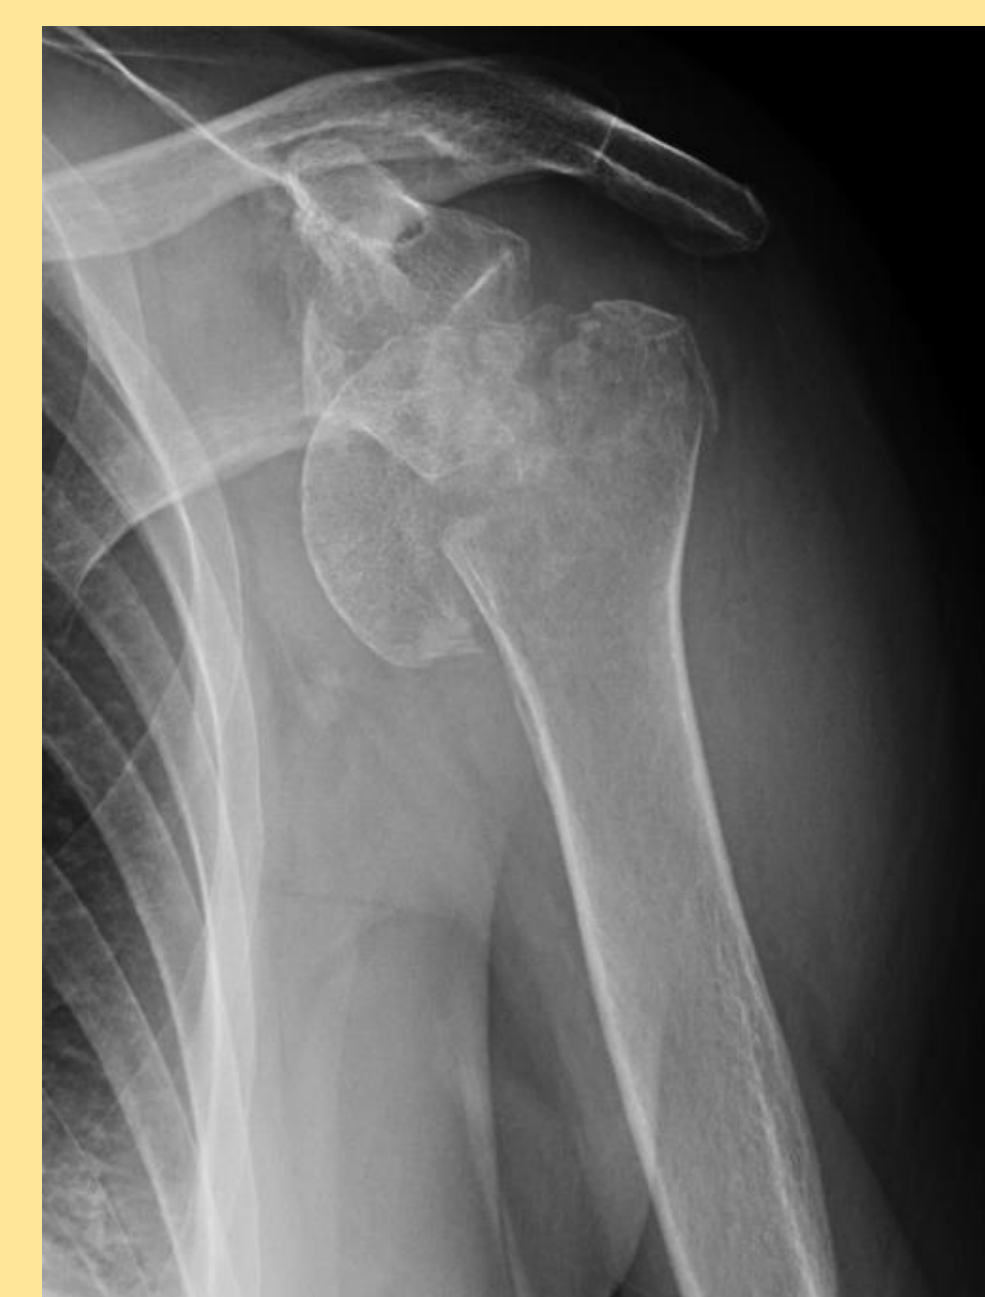
A los 4 años refiere pérdida progresiva de movilidad con importante dolor mecánico asociado. En Rx se objetiva desgaste de glenoides y lisis perivástago.

Durante primer tiempo quirúrgico, a la retirada de prótesis + colocación de espaciador cementado con antibiótico, se observa alta fragilidad ósea con zona de pérdida de continuidad en la cortical medial del húmero. De forma iatrogénica se produce fractura distal a la punta del vástago, motivo por el cual se acopla una placa de cemento a la cara medial humeral, fijada mediante 2 cerclajes Dall-Milles a nivel proximal y distal a la fractura.

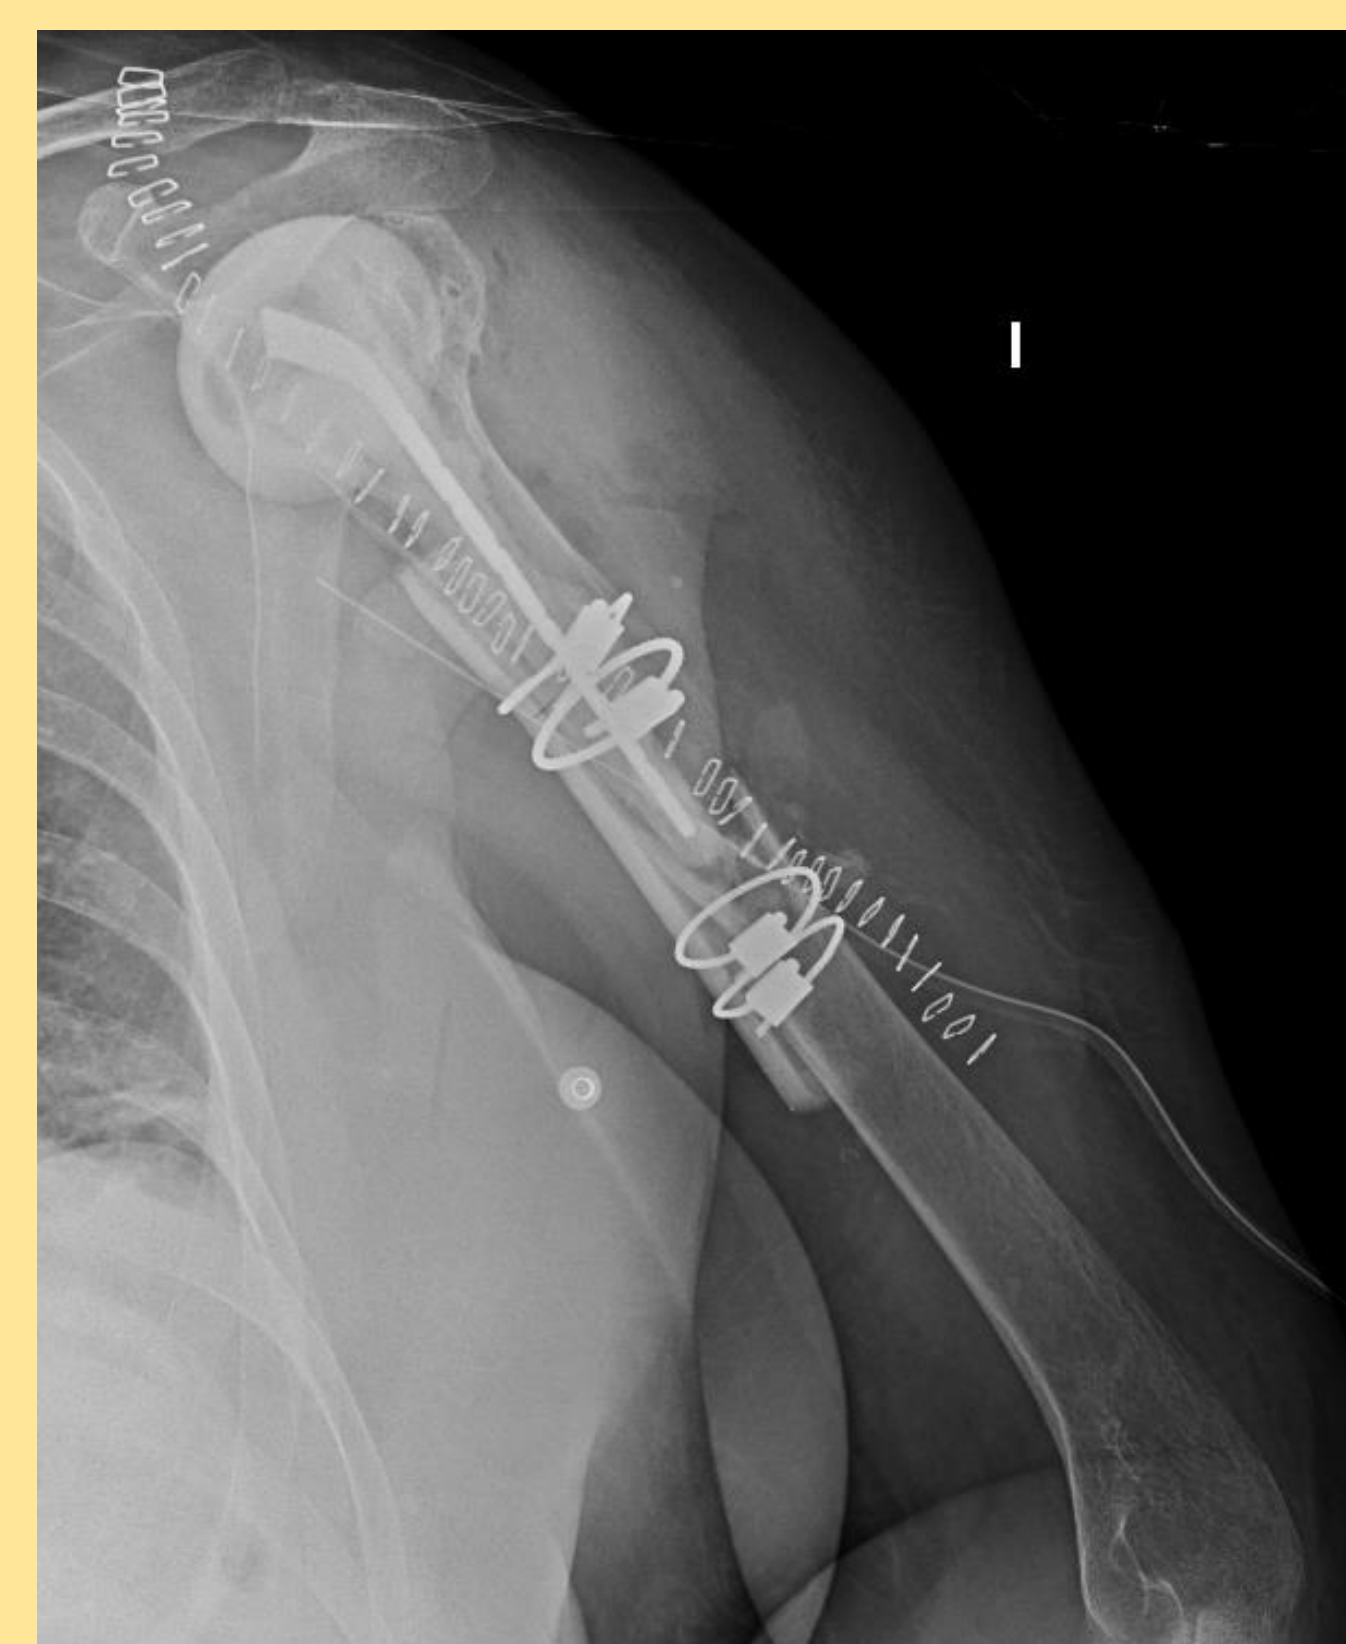
5 meses después, se procede al segundo tiempo quirúrgico, dedicado a la colocación de Prótesis invertida de hombro. En primer lugar se procede a la retirada del espaciador y placa de cemento. Tras ello se procede a la colocación del componente glenoideo, observándose importante defecto en glena por lo que se coloca sobre aloinjerto esponjoso de 1cm de espesor. En último lugar se coloca vástago humeral cementado sobrepasando foco de fractura, interponiéndose injerto esponjoso en el foco y refuerzo con dos placas diafisarias extraídas de aloinjerto que se fijan con 4 cerclajes de banda a tensión.
