# A propósito de un caso: avulsión de la tuberosidad tibial anterior con afectación articular en joven atleta

*Ramayo Díaz N, Plaza Fernández G, Rovira Martínez D, Martínez Espichán YL, Segura García L*  
COMPLEJO HOSPITALARIO UNIVERSITARIO DE ALBACETE

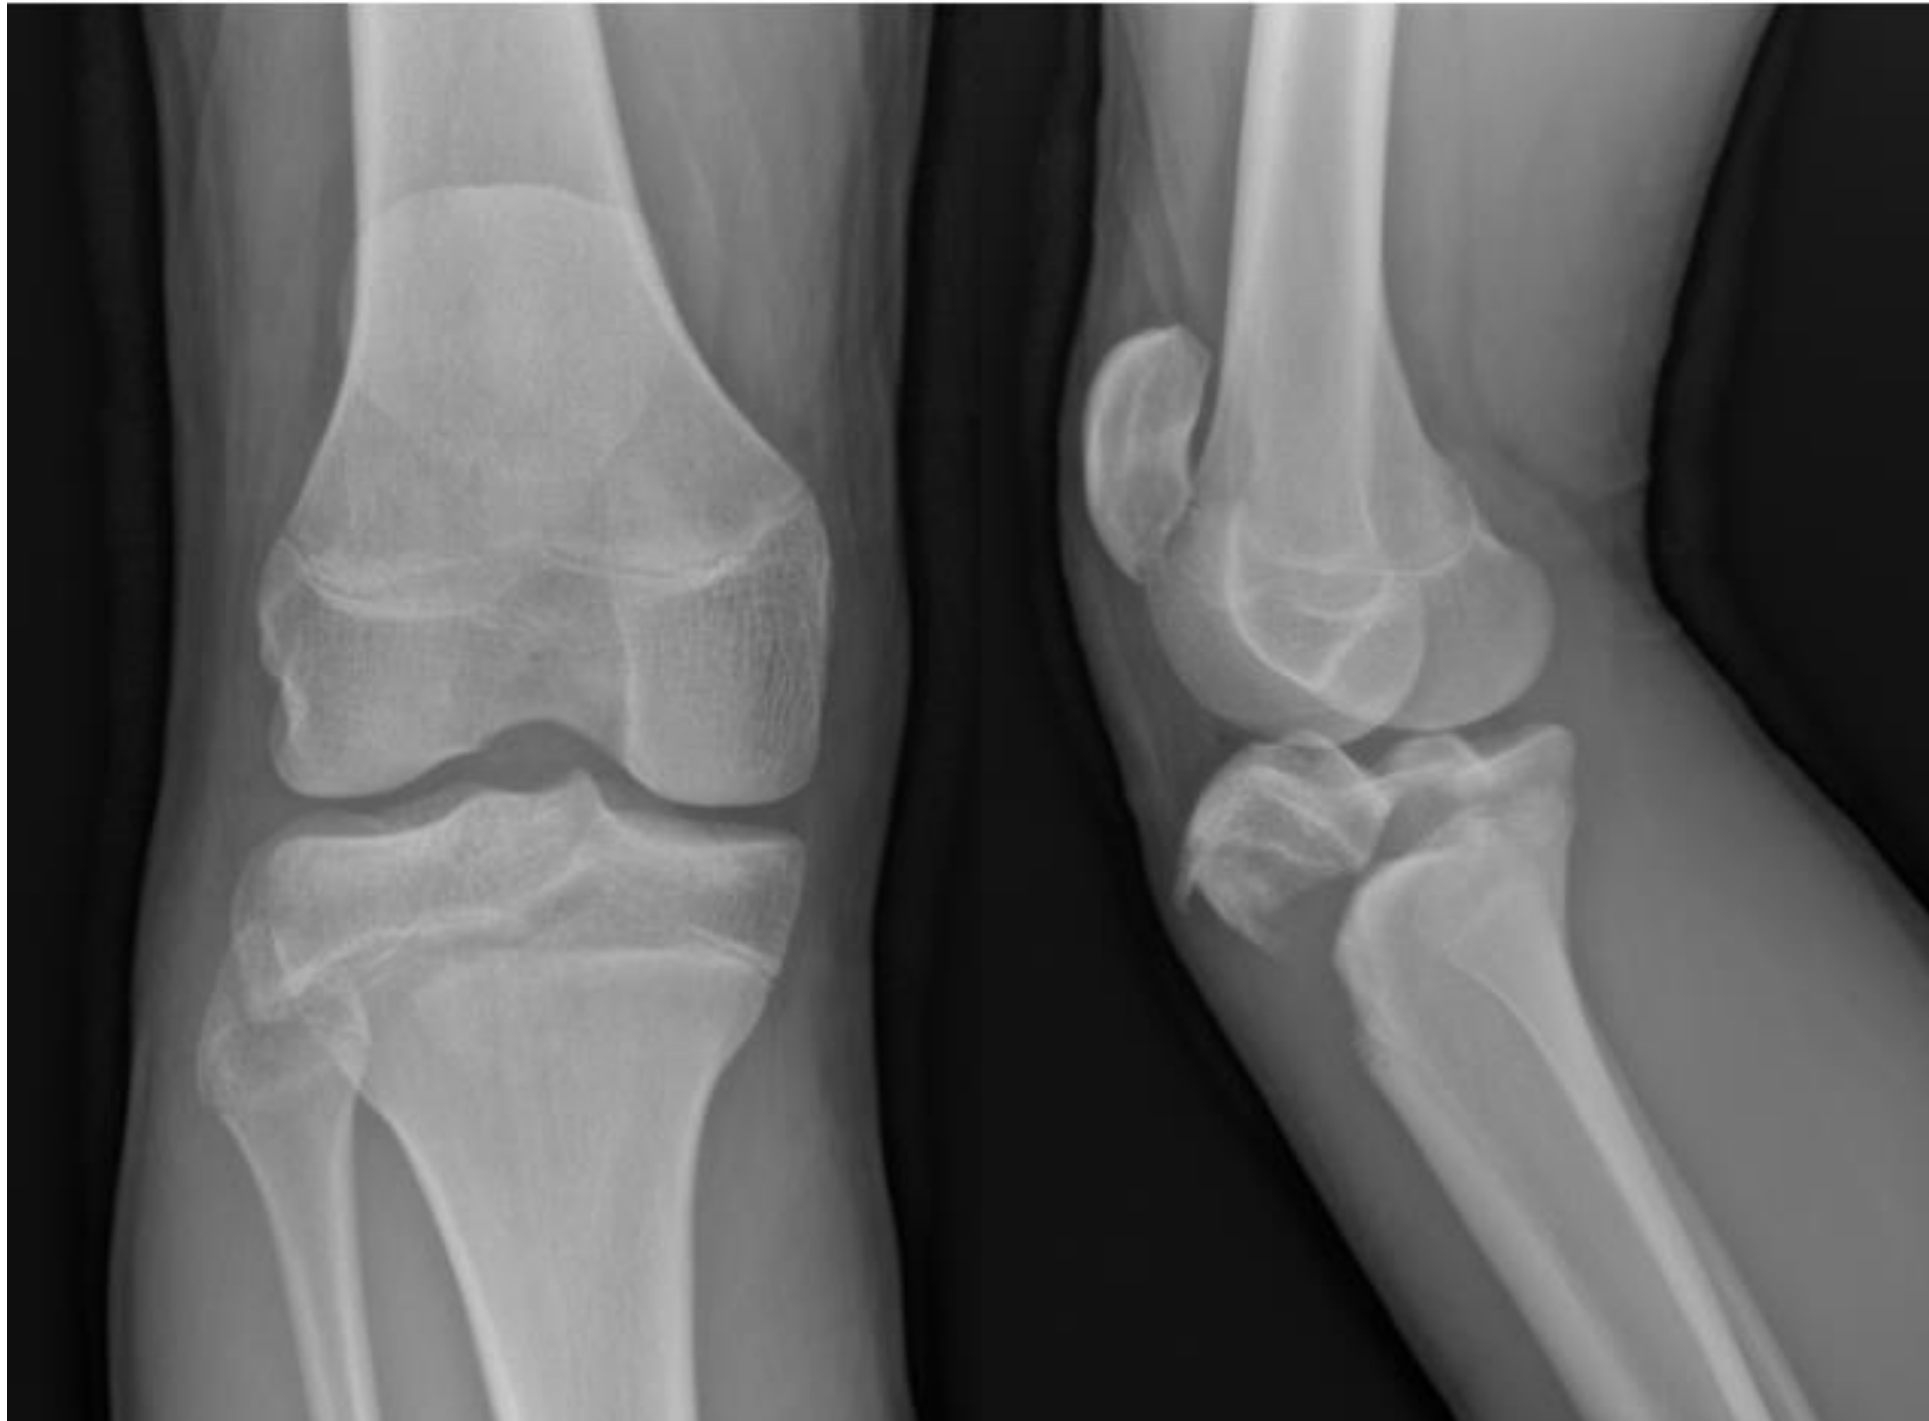
Imagen 1. Radiografías anteroposterior y lateral de la rodilla izquierda del paciente a su llegada a Urgencias.

Paciente varón de 17 años que durante un salto en extensión forzada de la rodilla jugando al fútbol sufrió una fractura por avulsión de la tuberosidad tibial anterior tipo III de la clasificación de Ogden. (Imagen 1). Debido a la severidad de la lesión y al desplazamiento articular se realizó un estudio radiográfico con TC. (Imagen 2 y 3). Dada la clasificación de la lesión con el desplazamiento articular se optó por tratamiento quirúrgico.

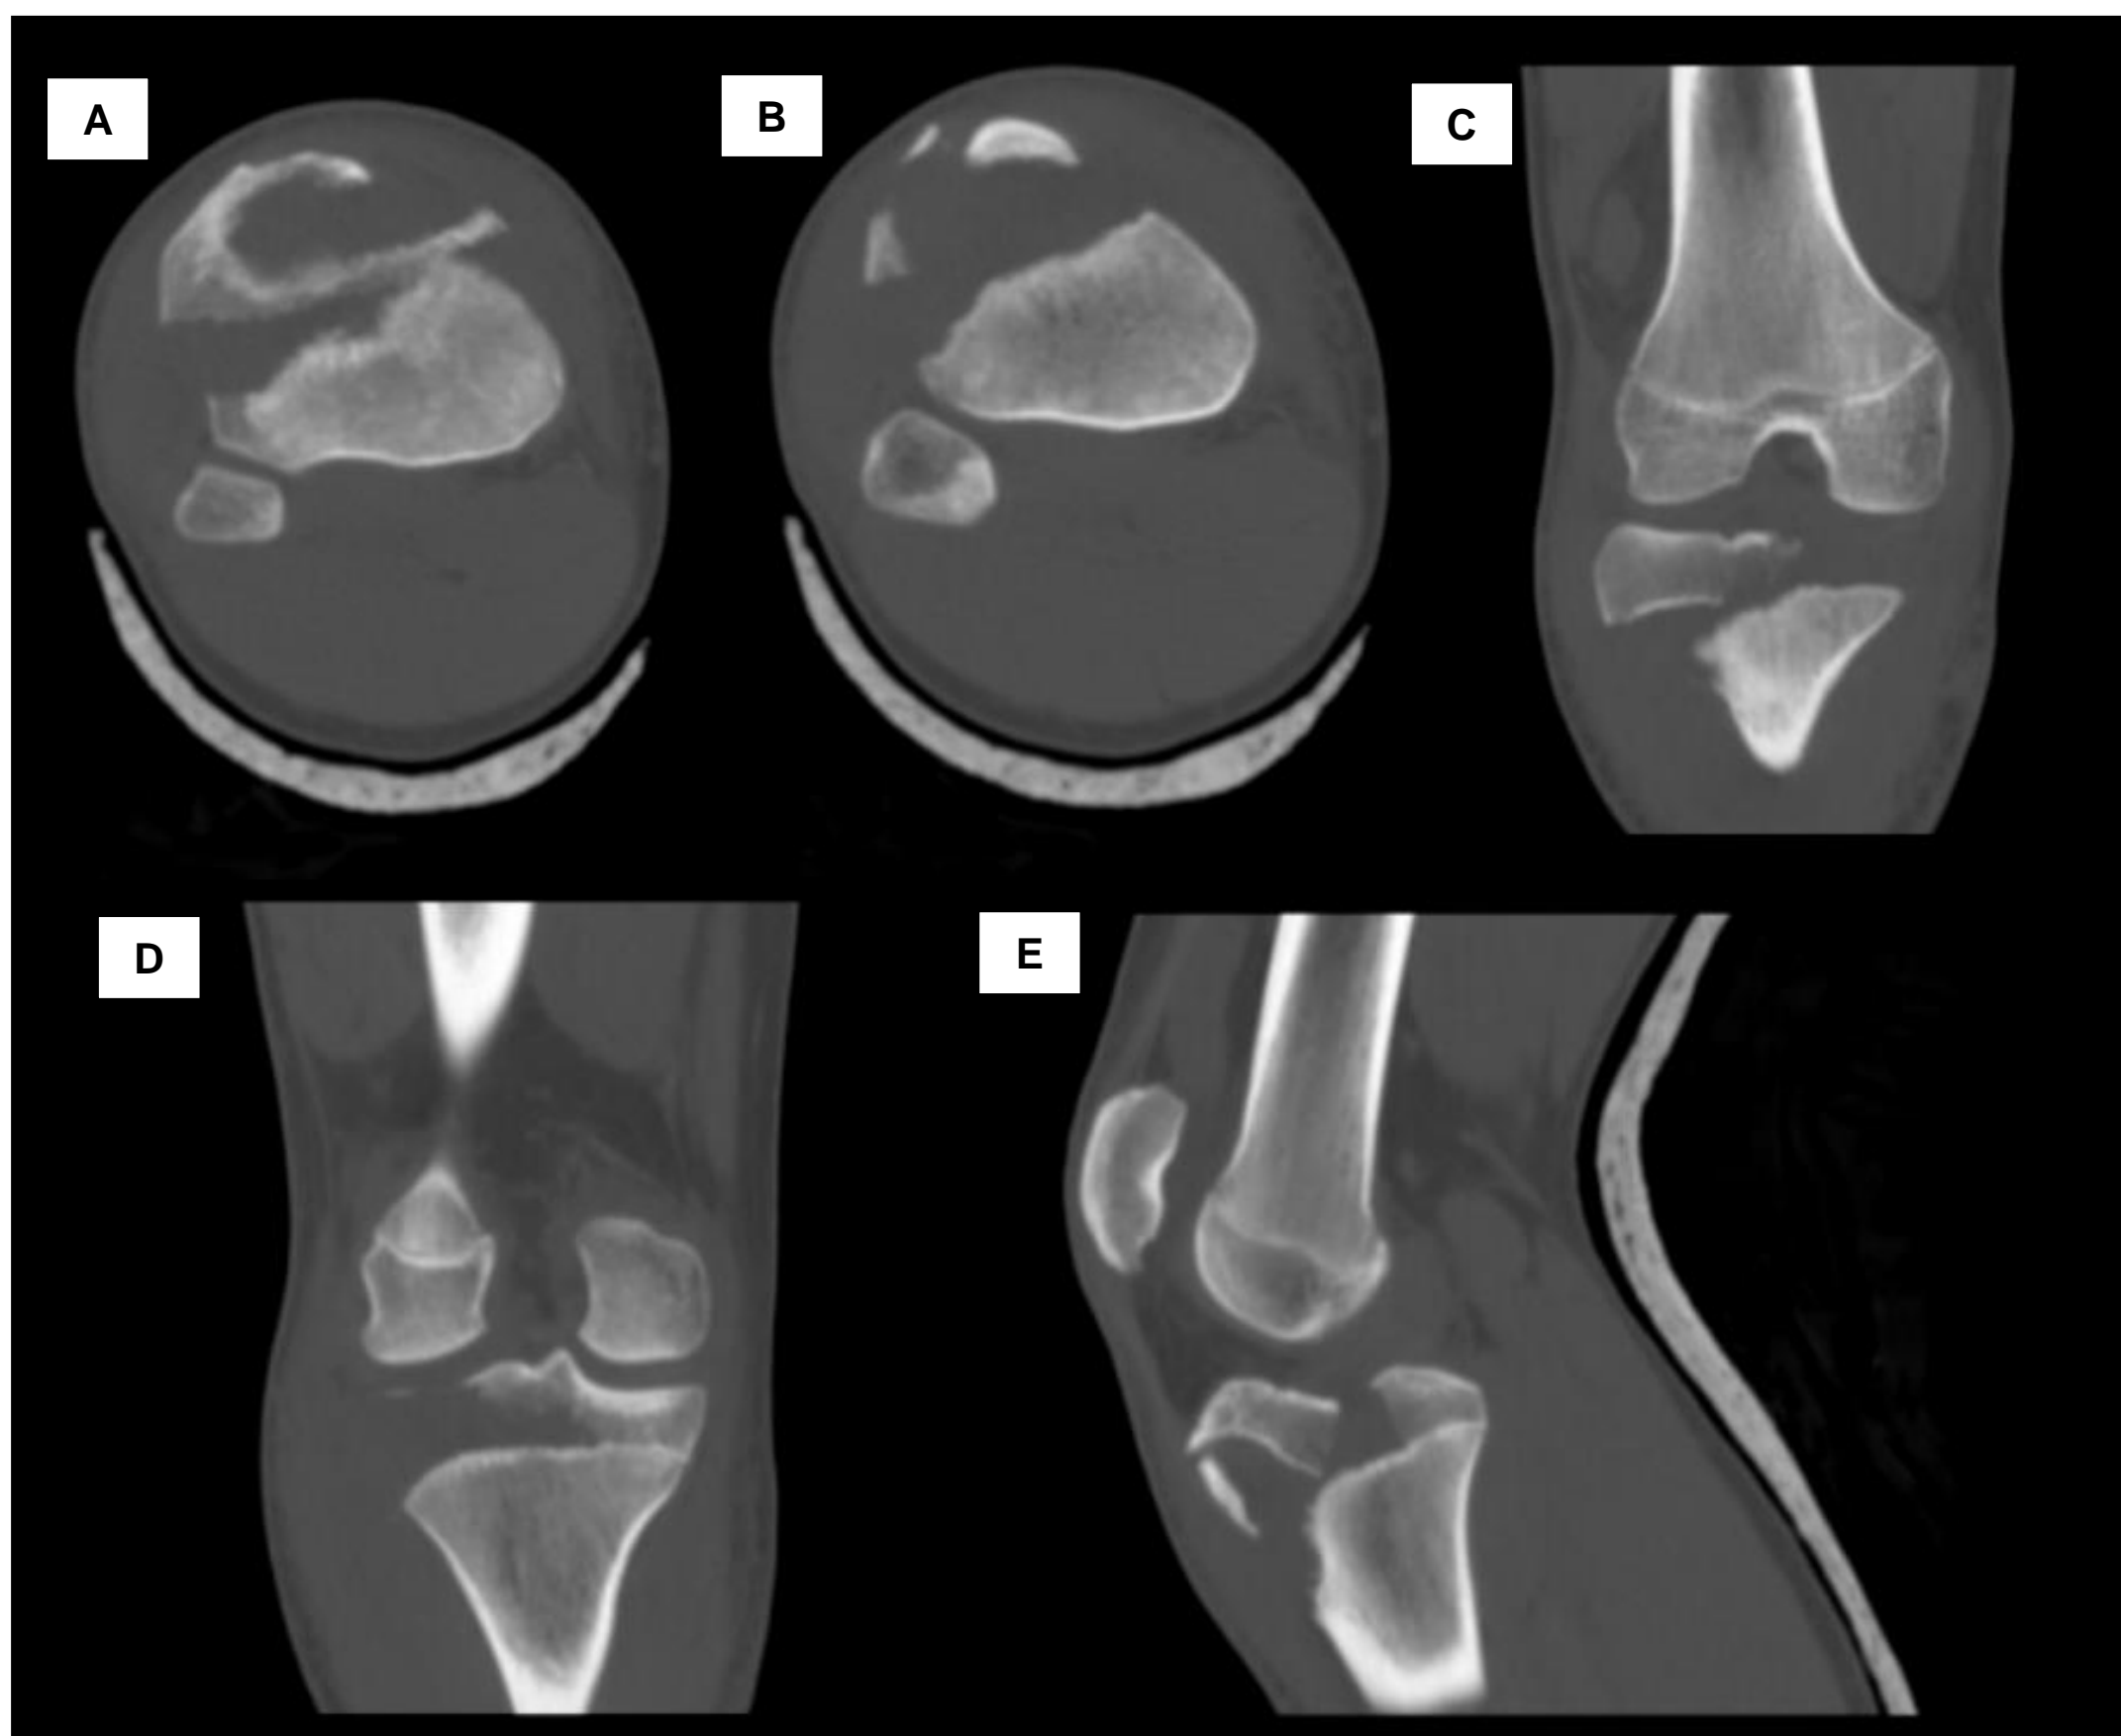
Imagen 2. Imágenes de TC de rodilla izquierda prequirúrgico. A-B: plano axial. C-D: plano coronal. E: plano sagital.
