Recambio de componente acetabular por rotura de cerámica en paciente con artroplastia total de cadera

HOSPITAL UNIVERSITARIO DE NAVARRA

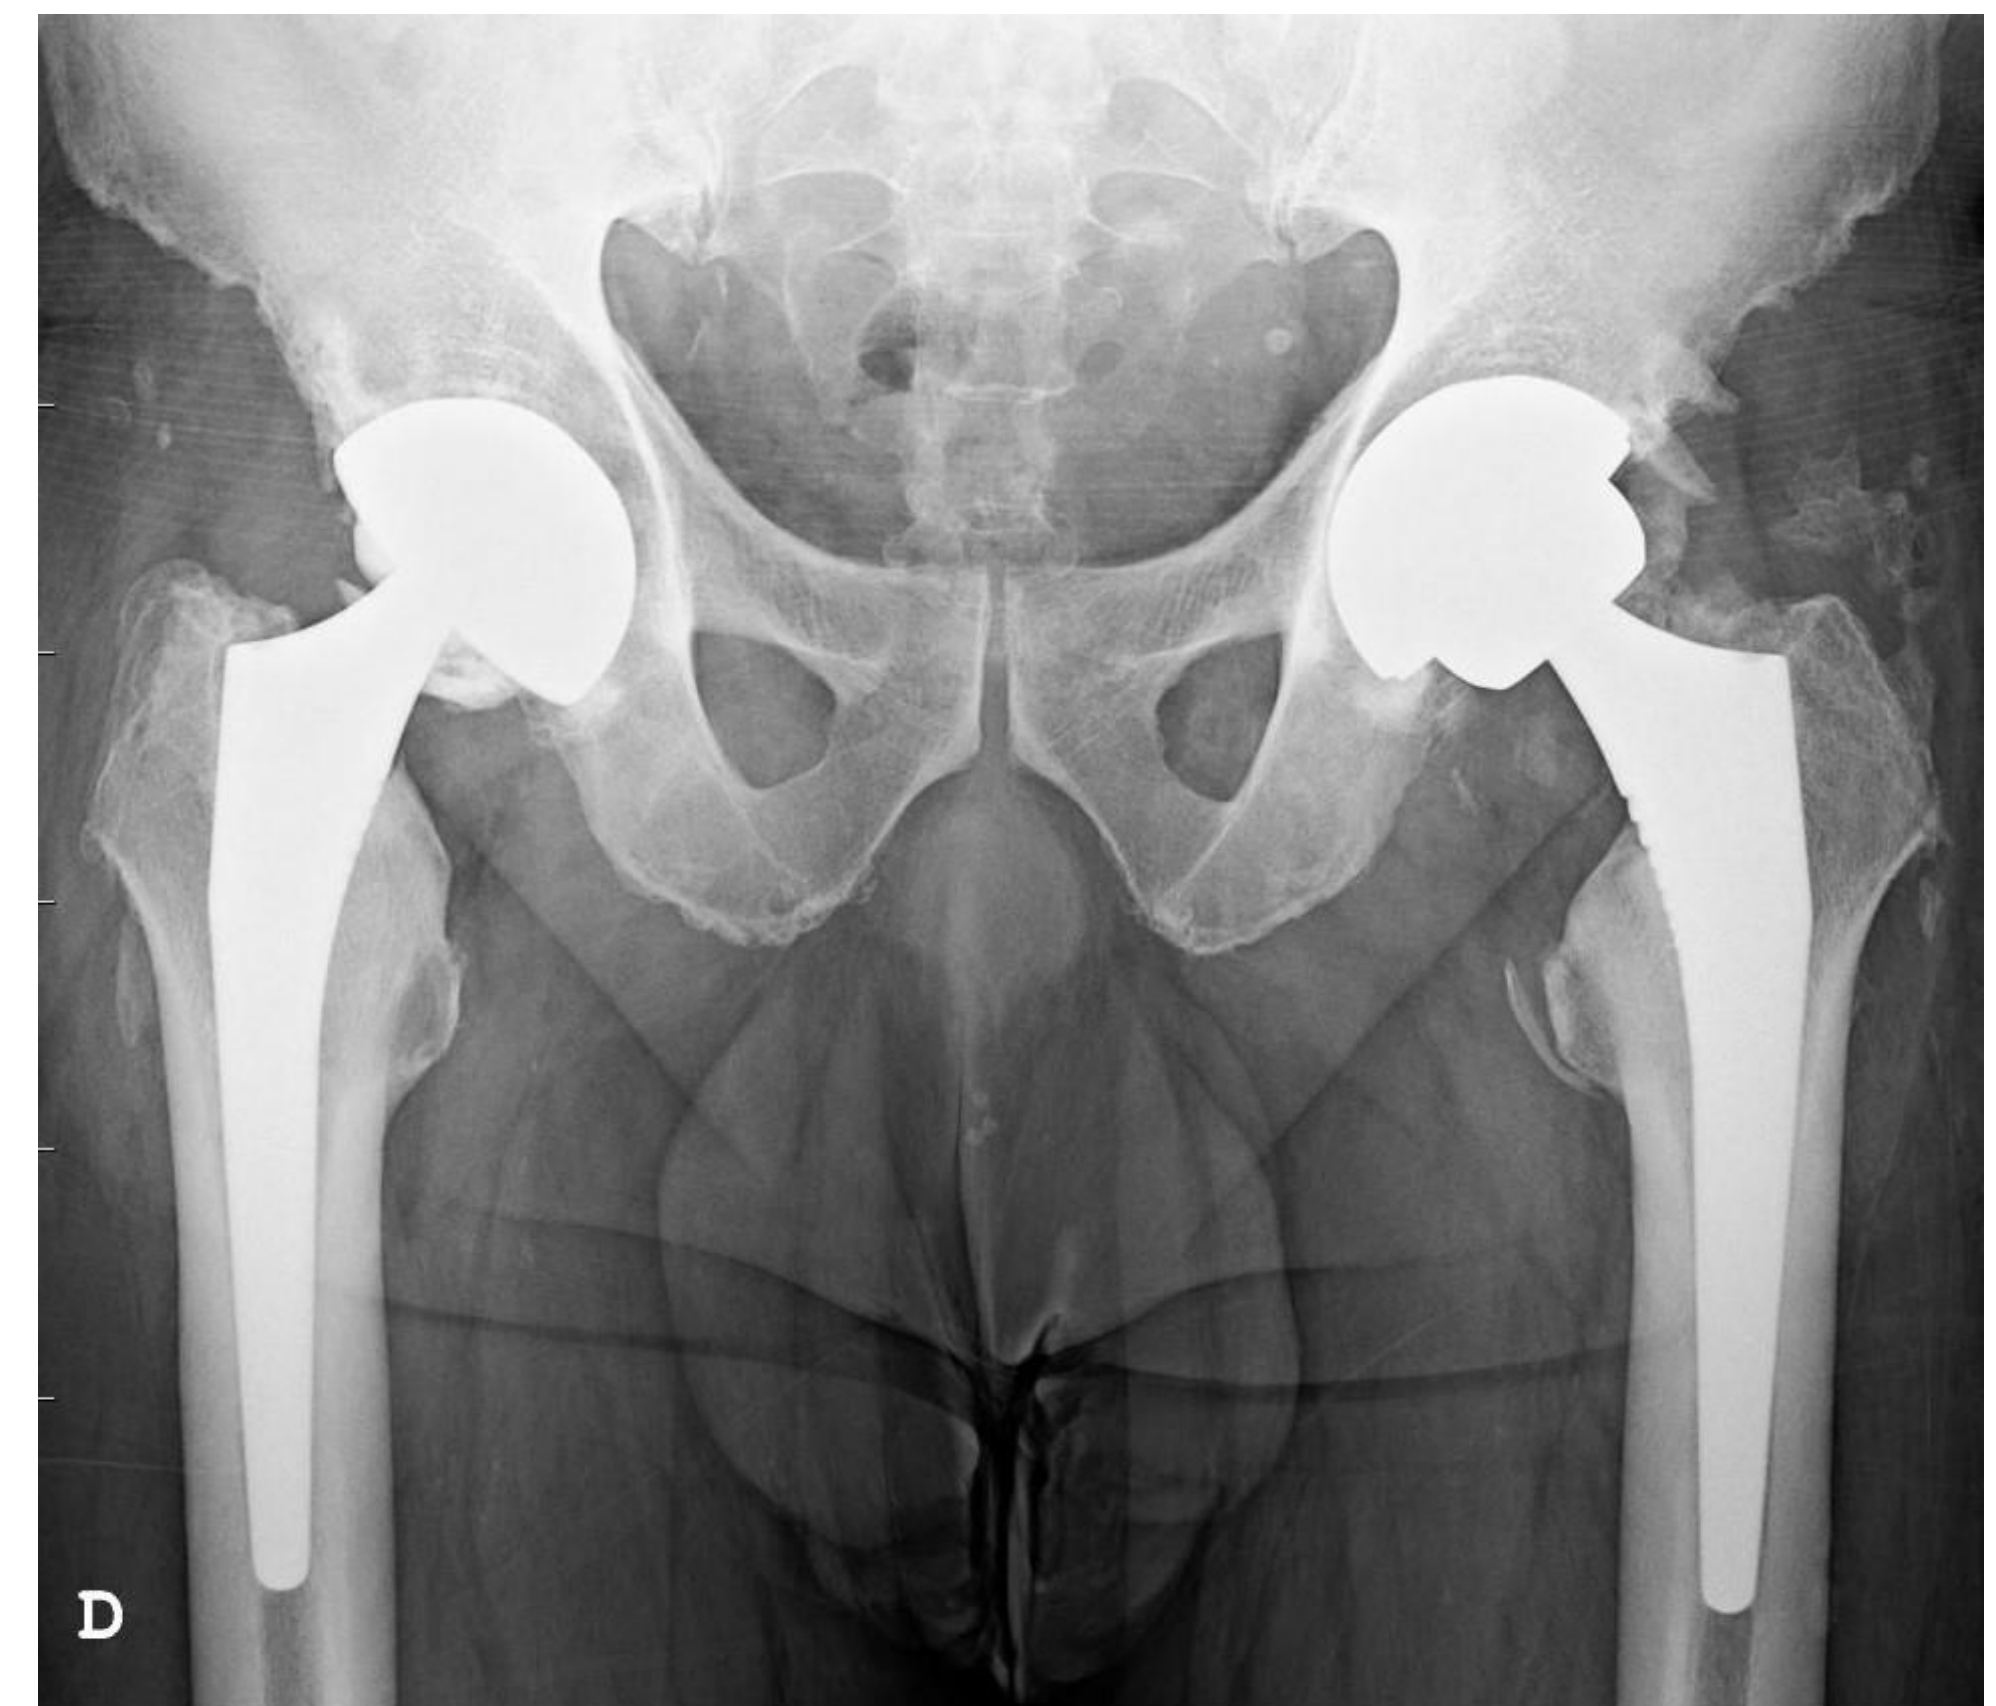
Varón de 65 años con antecedente de artroplastia total de cadera derecha (ATC) de 9 años de evolución y ATC izquierda de 1 año de evolución. Es valorado en urgencias por dolor e impotencia funcional de cadera derecha de días de evolución, así como ruidos y chasquidos en dicha extremidad. No antecedente traumático, refiere dicha sintomatología desde flexión forzada de cadera al agacharse hace días. A la exploración se objetivan chasquidos repetidos a la deambulación, dolor en región inguinal derecha y movilidad limitada de extremidad afecta. Se solicita radiografía convencional, observando posible rotura de inserto de cerámica de ATC derecha en comparación con previas. Se decide realización de TAC preferente, el cual corrobora la sospecha diagnóstica previa.

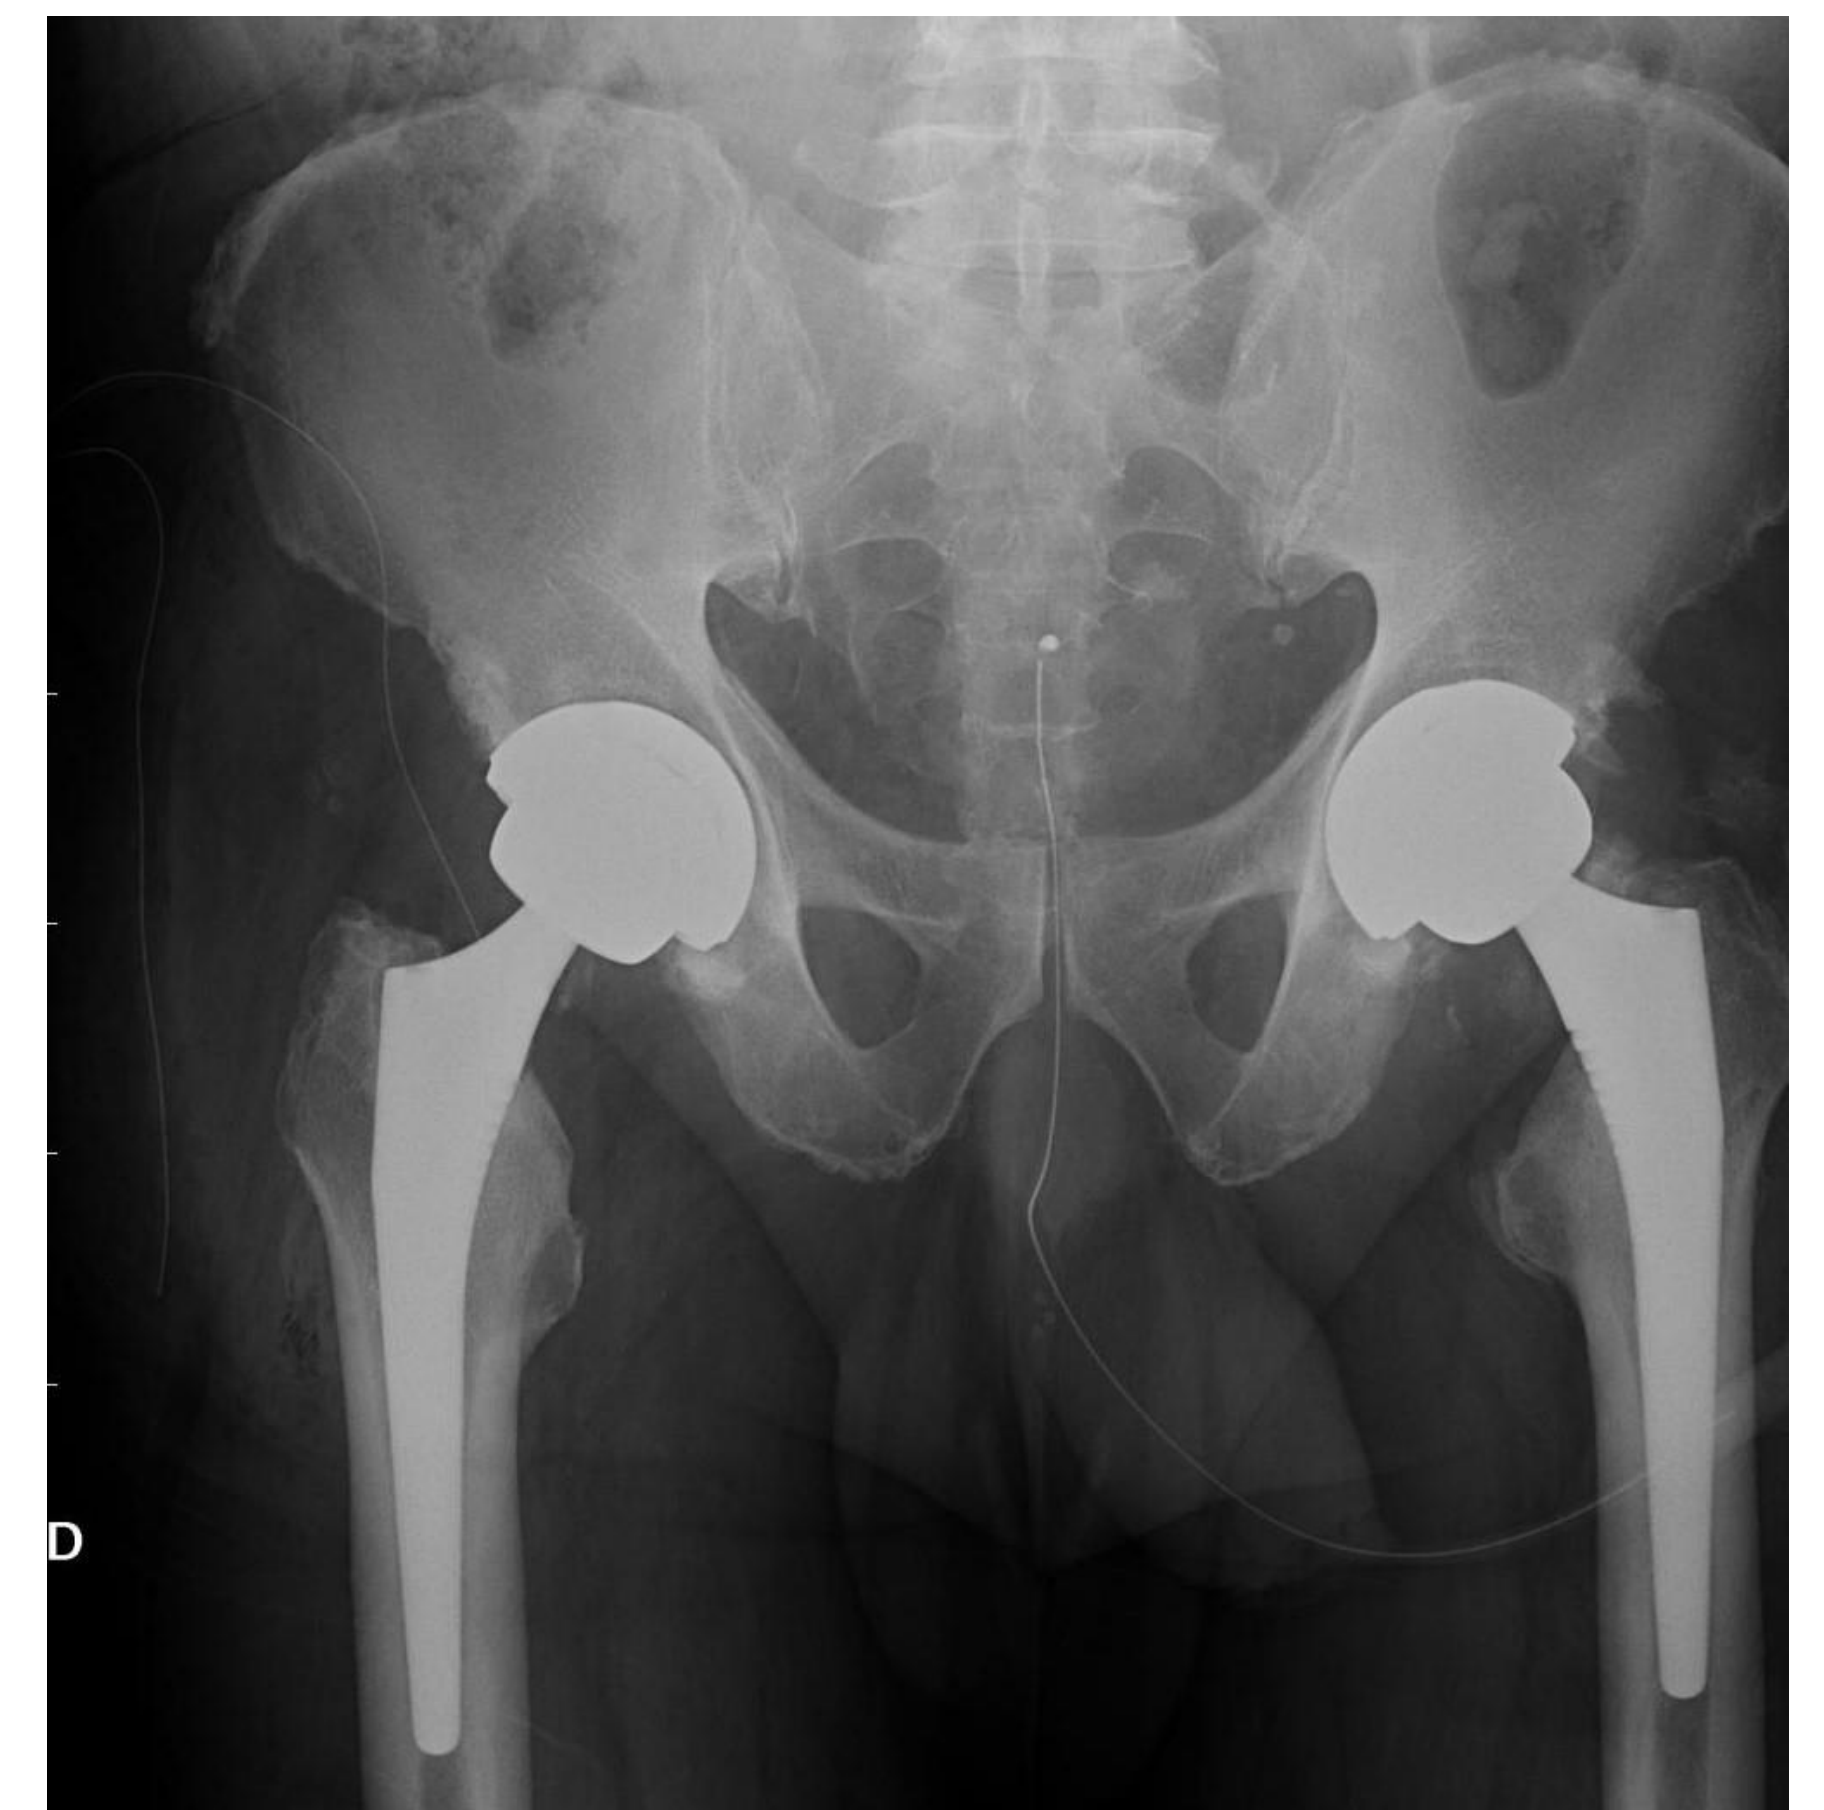
Se procede a intervención quirúrgica de recambio acetabular de PTC derecha bajo anestesia raquídea. En decúbito lateral izquierdo y mediante abordaje anterolateral de Hardinge, se realiza luxación abierta controlada de PTC, retirada de cabeza femoral y del inserto cerámico del componente acetabular, el cual se encuentra roto. Se extrae, a su vez, el cotilo acetabular y se procede a colocación de nuevo cotilo hemisférico Furlong y nuevo inserto de cerámica, consiguiendo anclaje estable del mismo. Se coloca nueva cabeza femoral y cuello femoral estándar con BioBall. El paciente es dado de alta sin complicaciones, realizando seguimiento exhaustivo en consultas. Presenta evolución satisfactoria, presentando disimetría asintomática de 1cm a los 3 meses sin ningún tipo de ayuda para deambulación.
