ARTRODESIS DE RODILLA COMO RESCATE TRAS FRACASO DE ARTROPLASTIA DE REVISIÓN: UNA TÉCNICA NO EXENTA DE COMPLICACIONES

Sergio González Gallego, José Manuel Perales Ruiz, Tamara Fernández Ardura, Leticia Mendieta Díaz, José María García Pesquera.
Hospital Universitario de Burgos (HUBU).

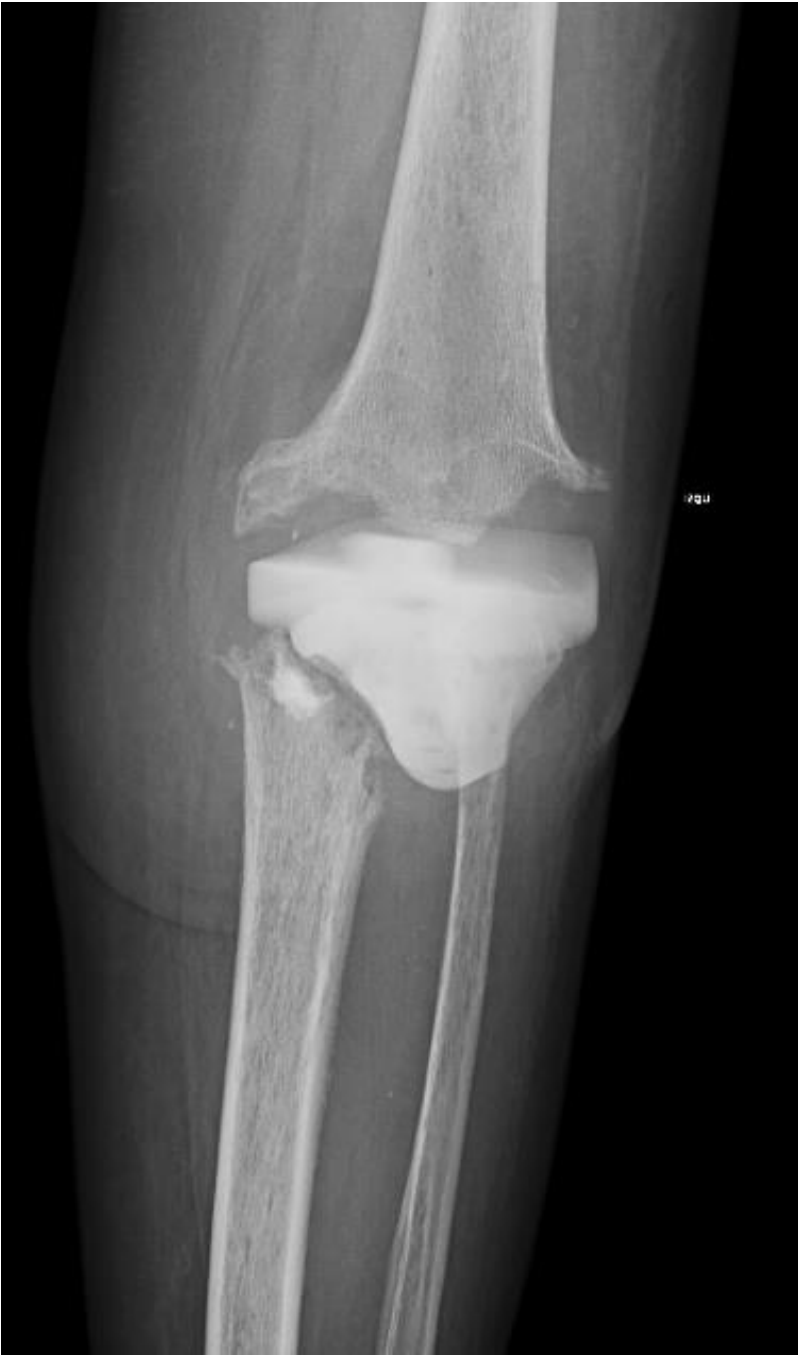
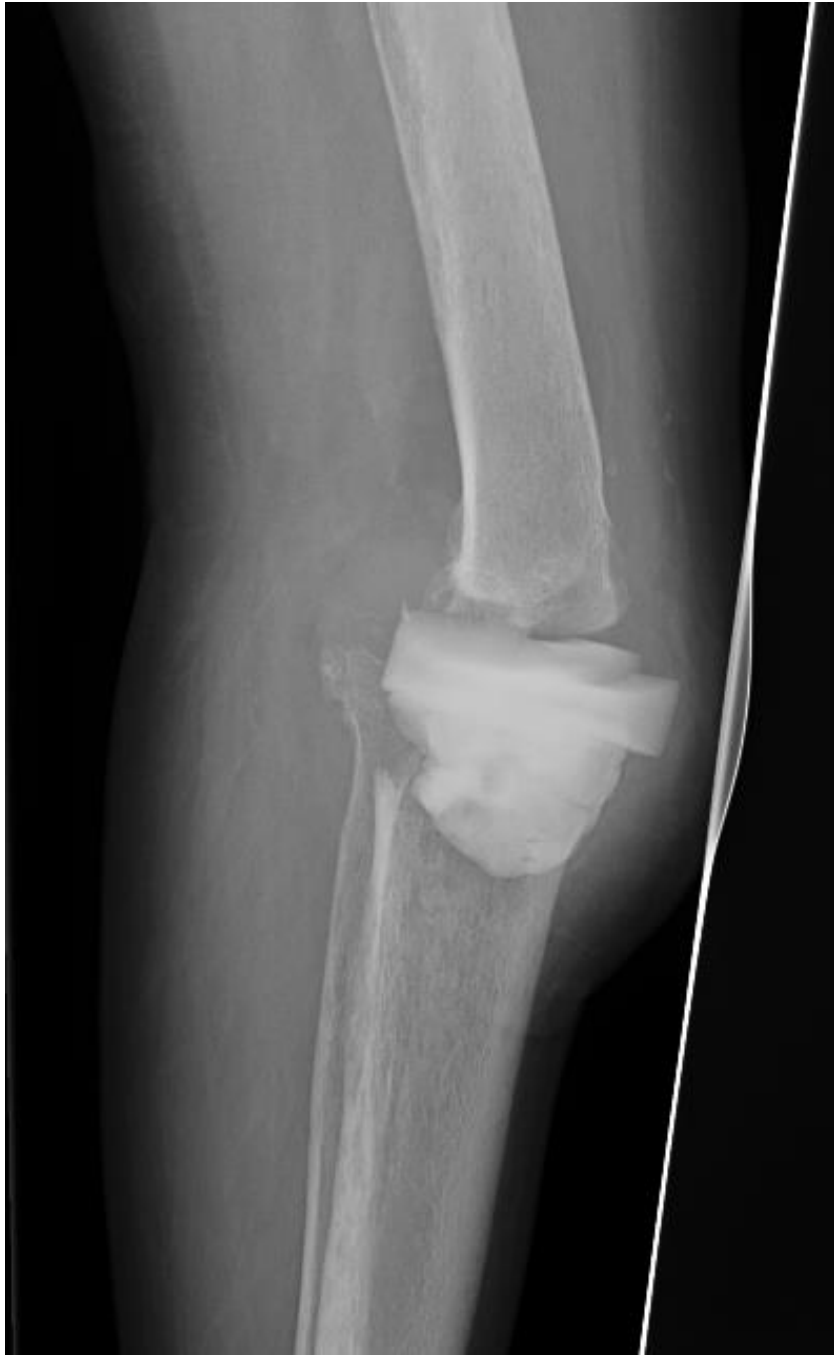
Imágenes 1 y 2: radiografías anteroposterior y lateral de rodilla izquierda.

Movilización del espaciador cementado con déficit importante en la reserva ósea a nivel de ambos cóndilos femorales y de la tibia proximal.

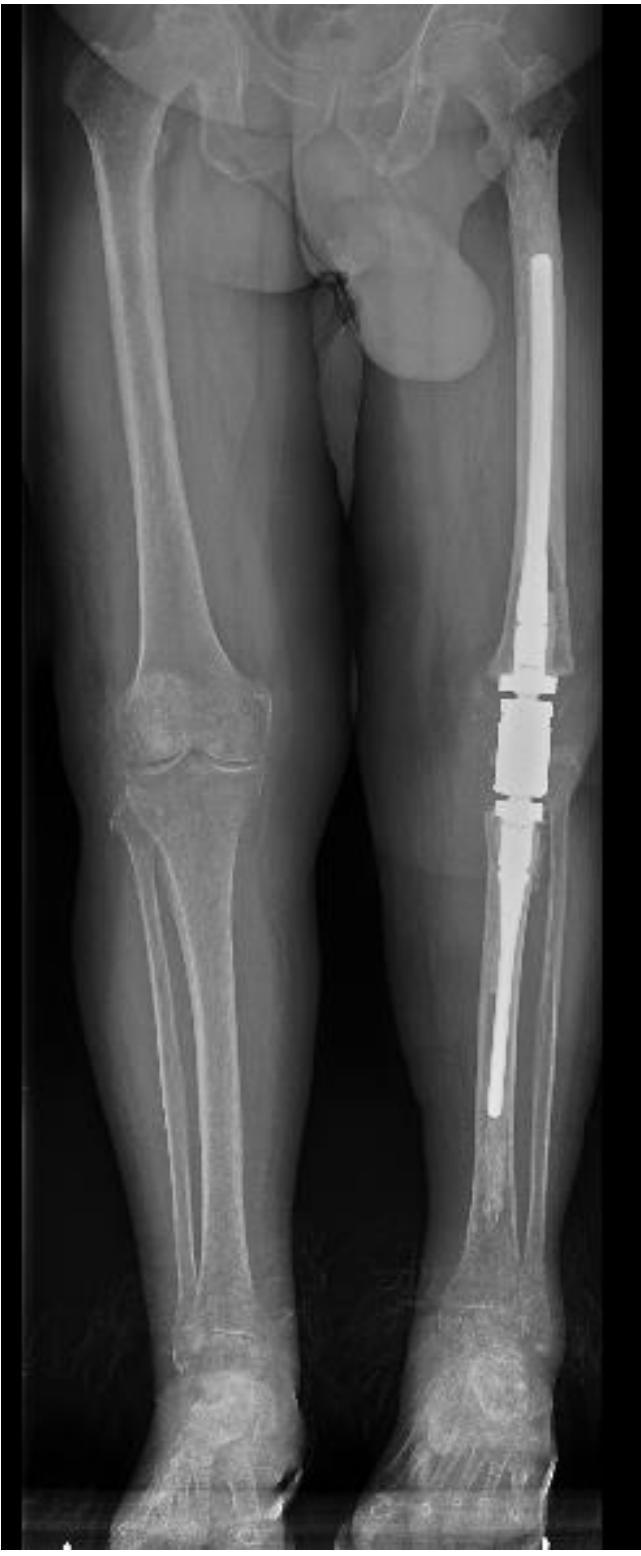
Imagen 3: telemetría de control con implante normoposicionado.

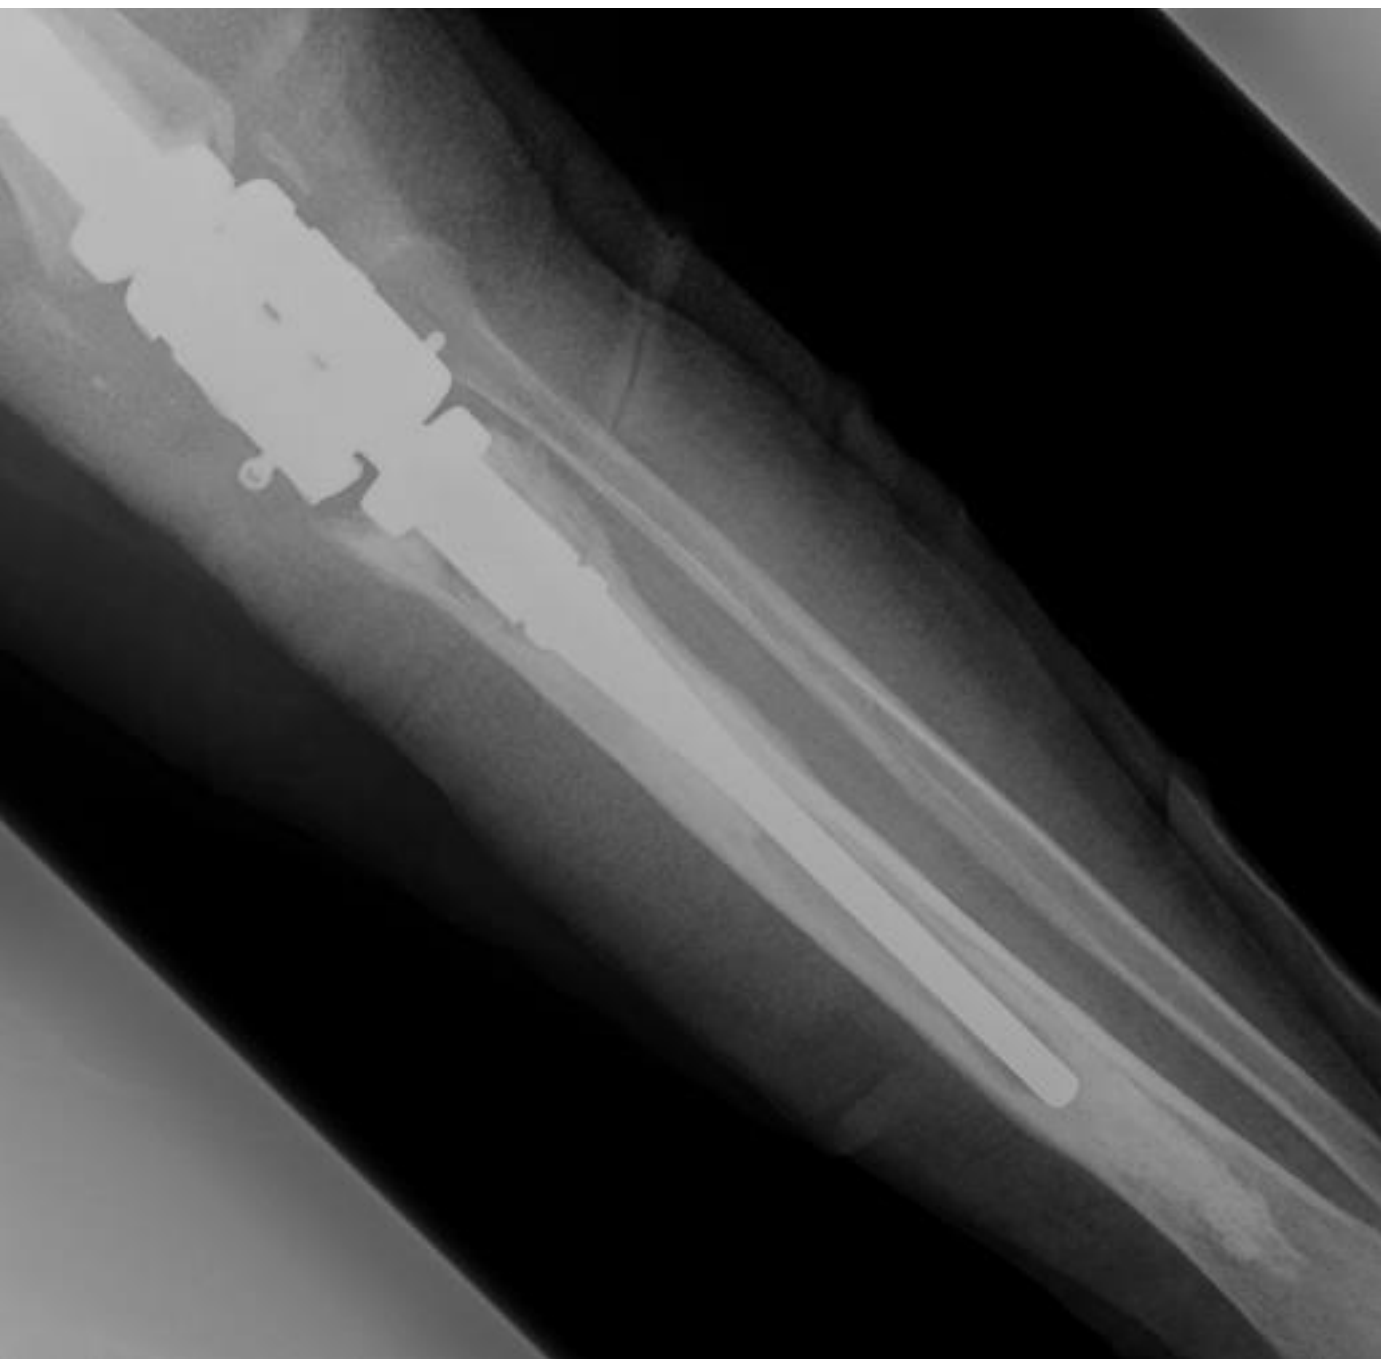
Imagen 4: movilización del componente tibial con salida del tornillo de anclaje.

Mediante abordaje para-rotuliano previo, se procede a extracción del espaciador previo e implantación de clavo modular de artrodesis. Inicialmente cursa con buena evolución postoperatoria, pero en controles radiológicos sucesivos se objetiva rotura del collarete del componente tibial modular, requiriendo de cirugía de revisión y recambio de este, objetivando durante el procedimiento abundante metalosis local. Como complicación intraoperatoria, mencionar la fuga de cemento durante la implantación del componente tibial de revisión, debido a la mala calidad ósea. El post-operatorio tras esta última cirugía cursó sin complicaciones mayores, siendo dado de alta al quinto día. Tras satisfactorias revisiones post-operatorias, el paciente realiza vida normal dentro de sus posibilidades.

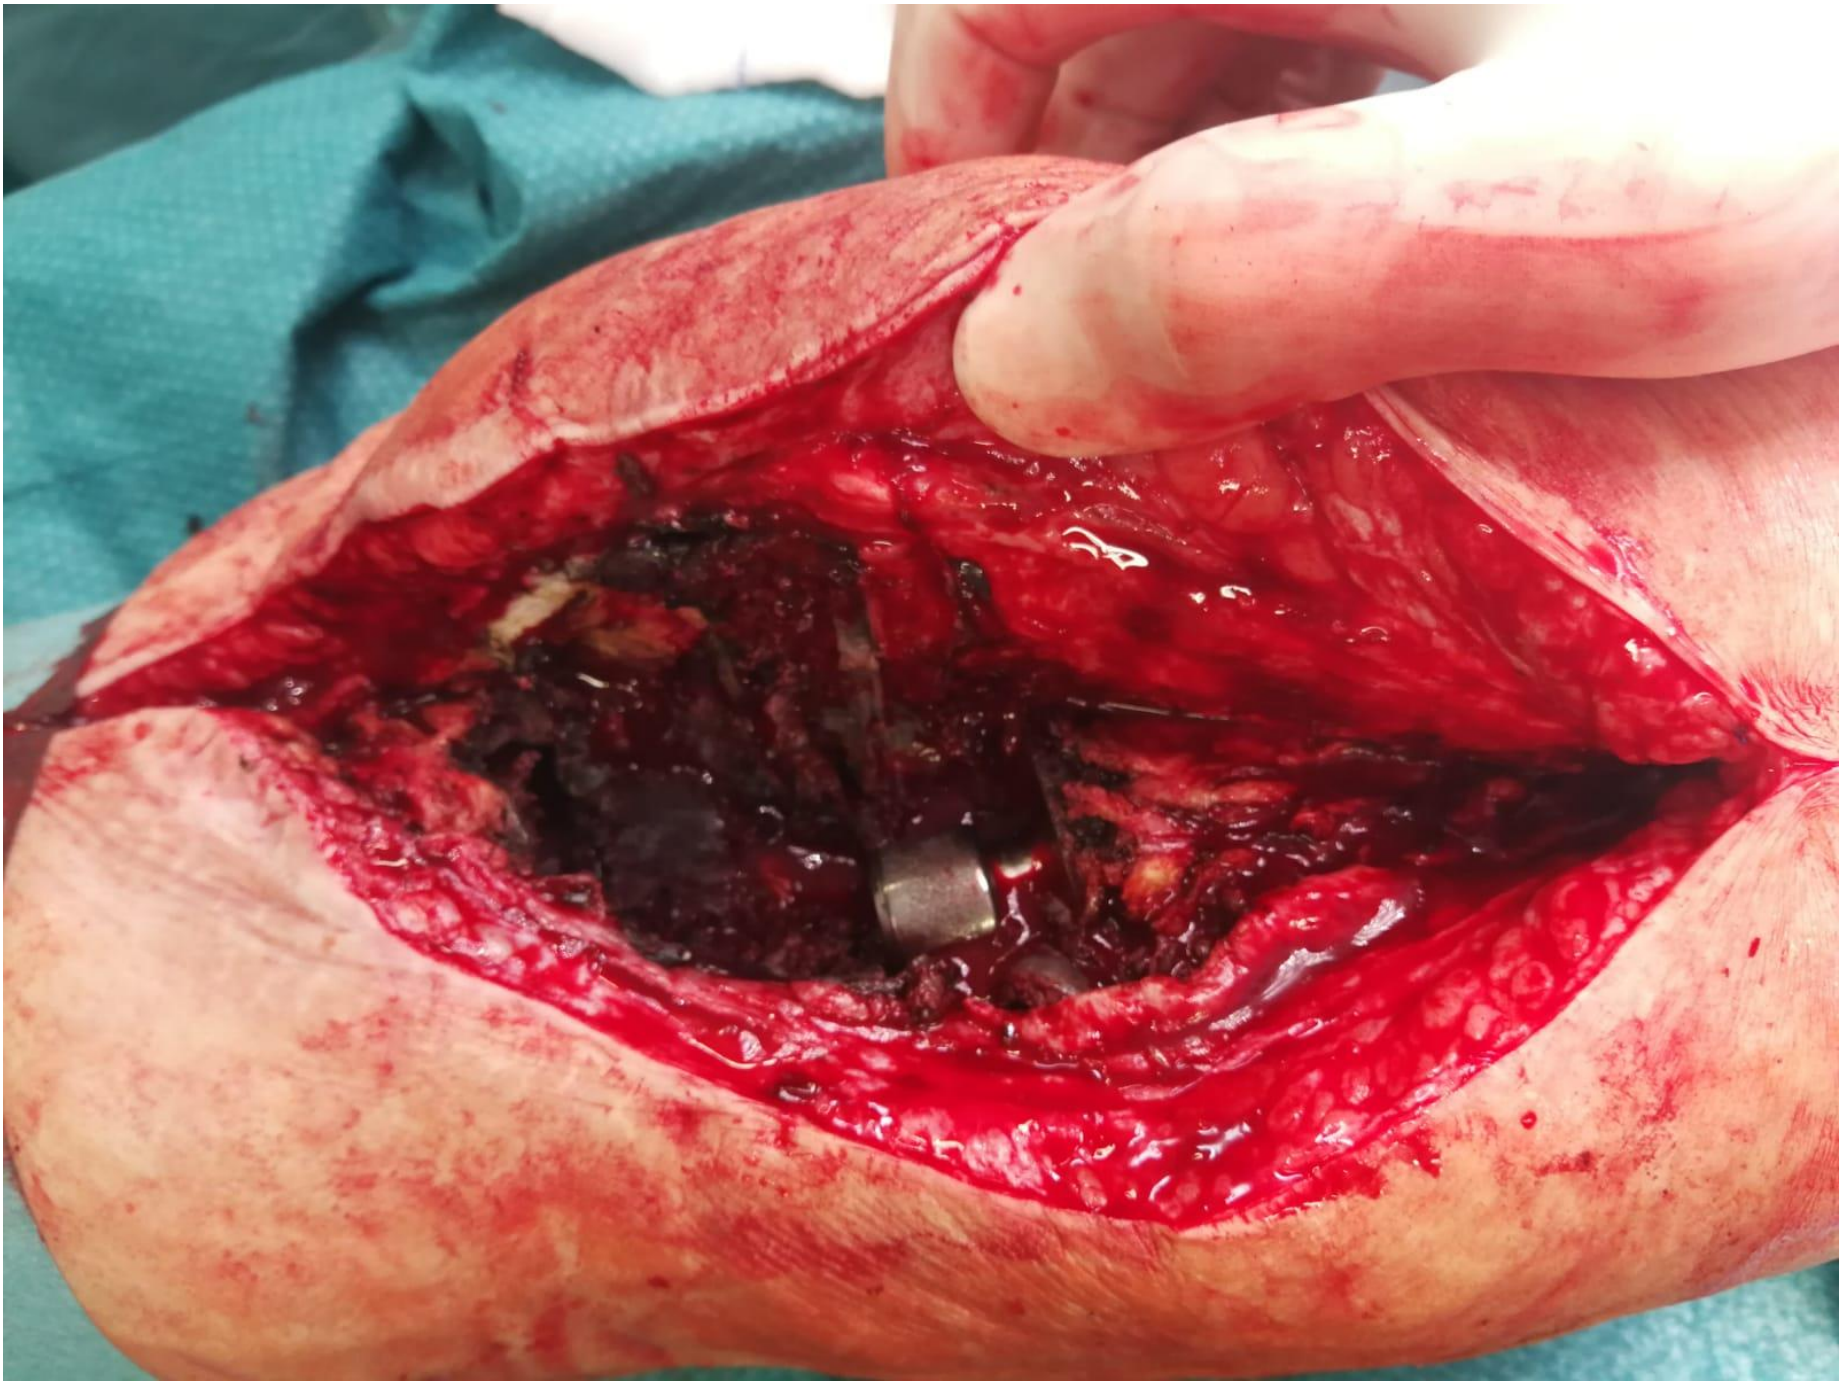
Imagen 5: abordaje para-rotuliano previo. Metalosis local importante con rotura del collarete tibial.

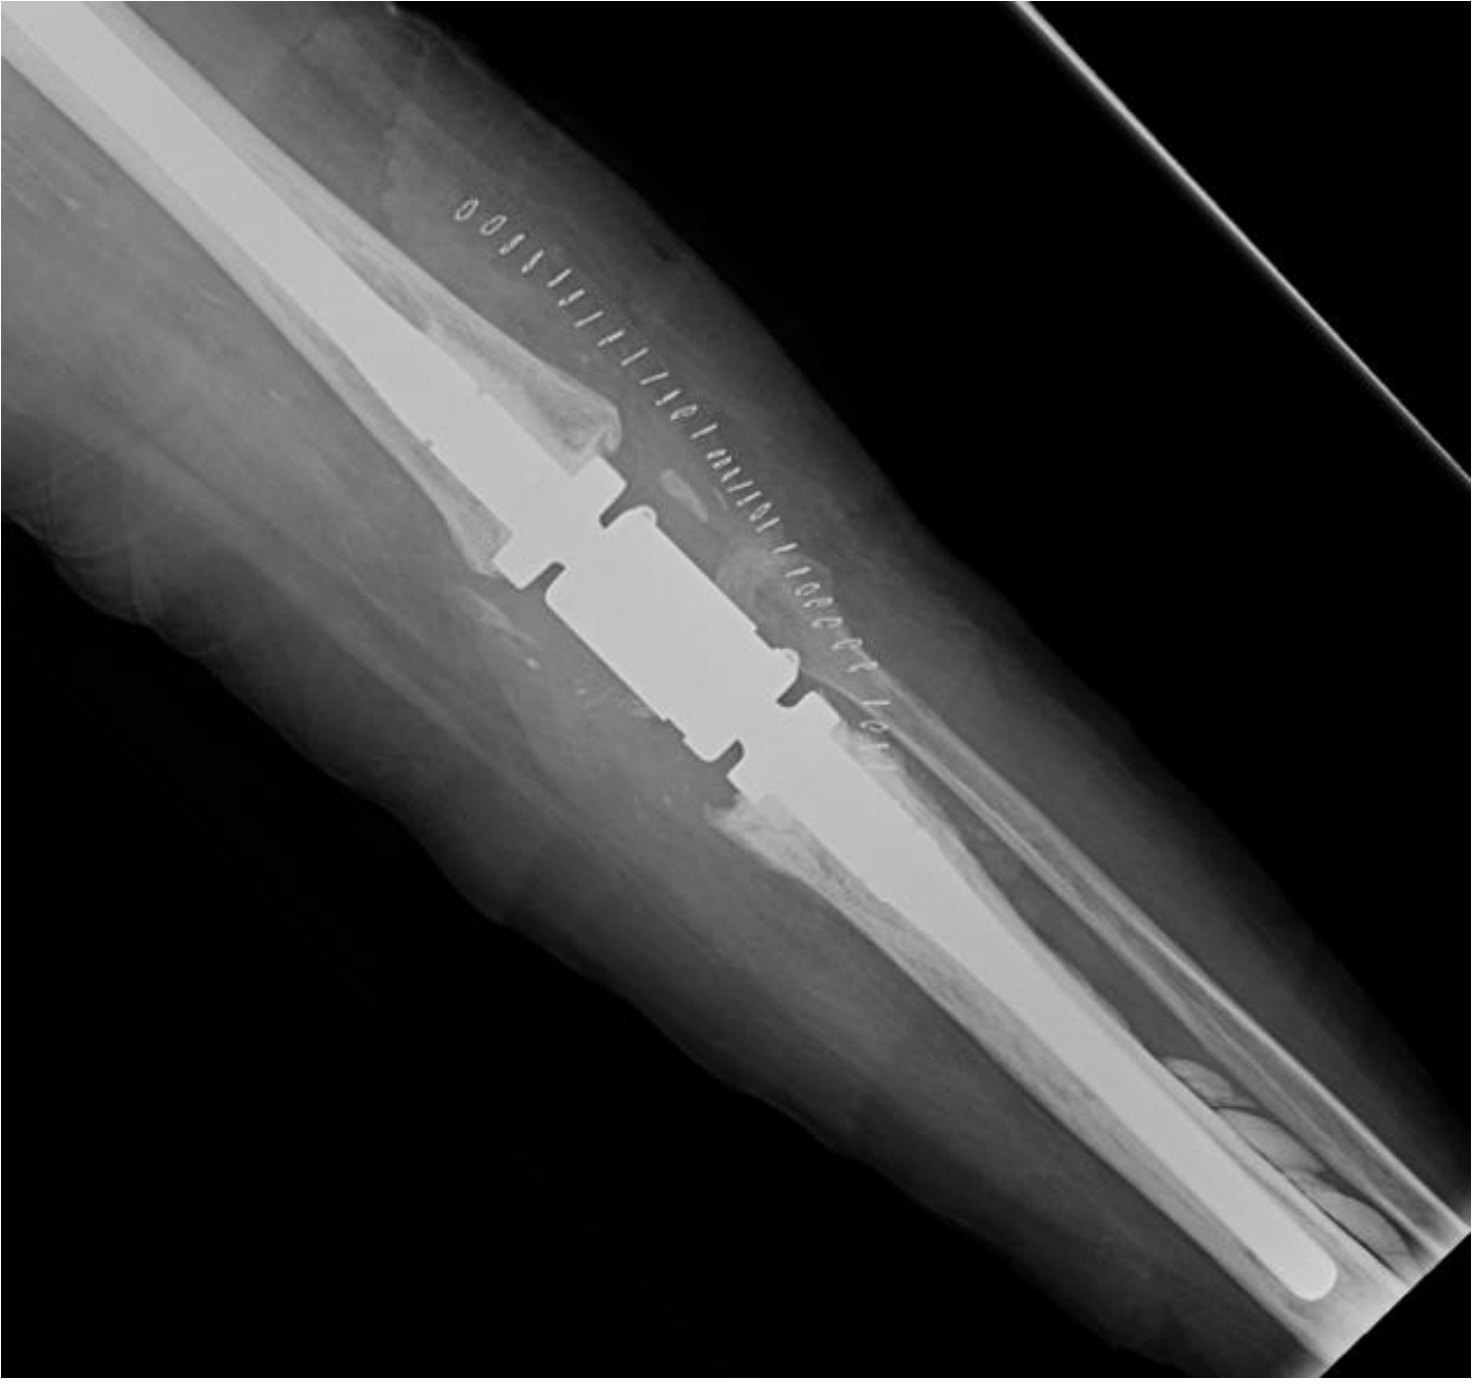
Imagen 6: radiografía de control. Fuga de cemento distal al vástago tibial.
