La migración de cemento a través de la apertura olecraneana tras artroplastia total invertida de hombro: una complicación poco común

Jorge Hernando Sacristán, Pablo Navarro López, Roberto García Pérez, Jorge Ripalda Marín, Ignacio Carbonel Bueno

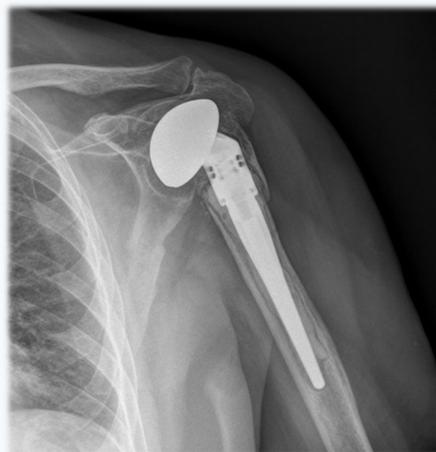
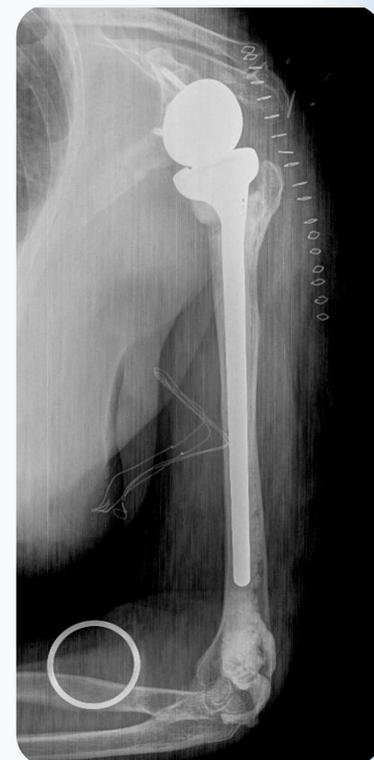
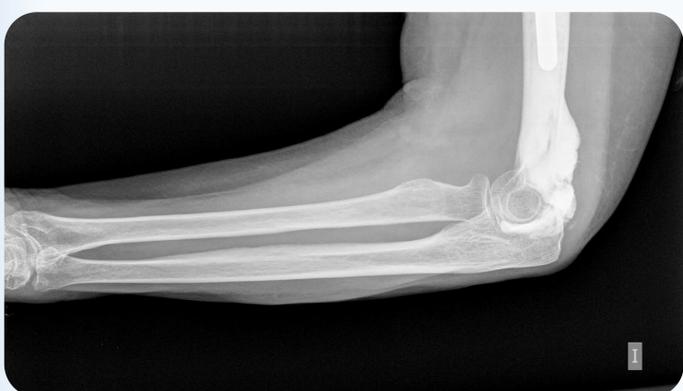
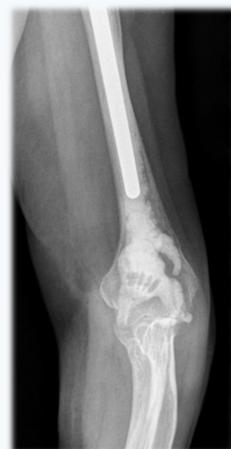
En la revisión postoperatoria llamó la atención una importante rigidez de codo y en Rx de control se apreció una migración de cemento a través de fosa olecraneana. Se procedió a nueva cirugía de revisión donde se retiró el cemento fugado y se realizó artrolysis del codo. Finalmente, tras tratamiento rehabilitador, presenta el siguiente balance articular activo de hombro: antepulsión 120°, abducción 100°, limitación de las rotaciones. Balance articular de codo: flexión 140°, extensión -10° con pronosupinación completa. No presentaba dolor en hombro ni codo.

Las migraciones de cemento tras PTIH son extremadamente infrecuentes, no existiendo casos reportados en la literatura. Entre las posibles causas existe la variante anatómica conocida como apertura olecraneana, consistente en una comunicación entre la fosa olecraneana y coronoidea, presente en un 21% de la población según metaanálisis recientes. Otra posible causa es la apertura iatrogénica de la fosa olecraneana durante la colocación de las guías de fresado, especialmente en vástagos largos como ocurrió en nuestro caso.
