INTRODUCCION

Nuestro objetivo es presentar un caso sobre osteonecrosis de cabeza de 1º metatarsiano(MTT) tras osteotomía tipo Scarf que precisó de reconstrucción mediante aporte de aloinjerto y osteosíntesis con placa para mantener la longitud del metatarsiano

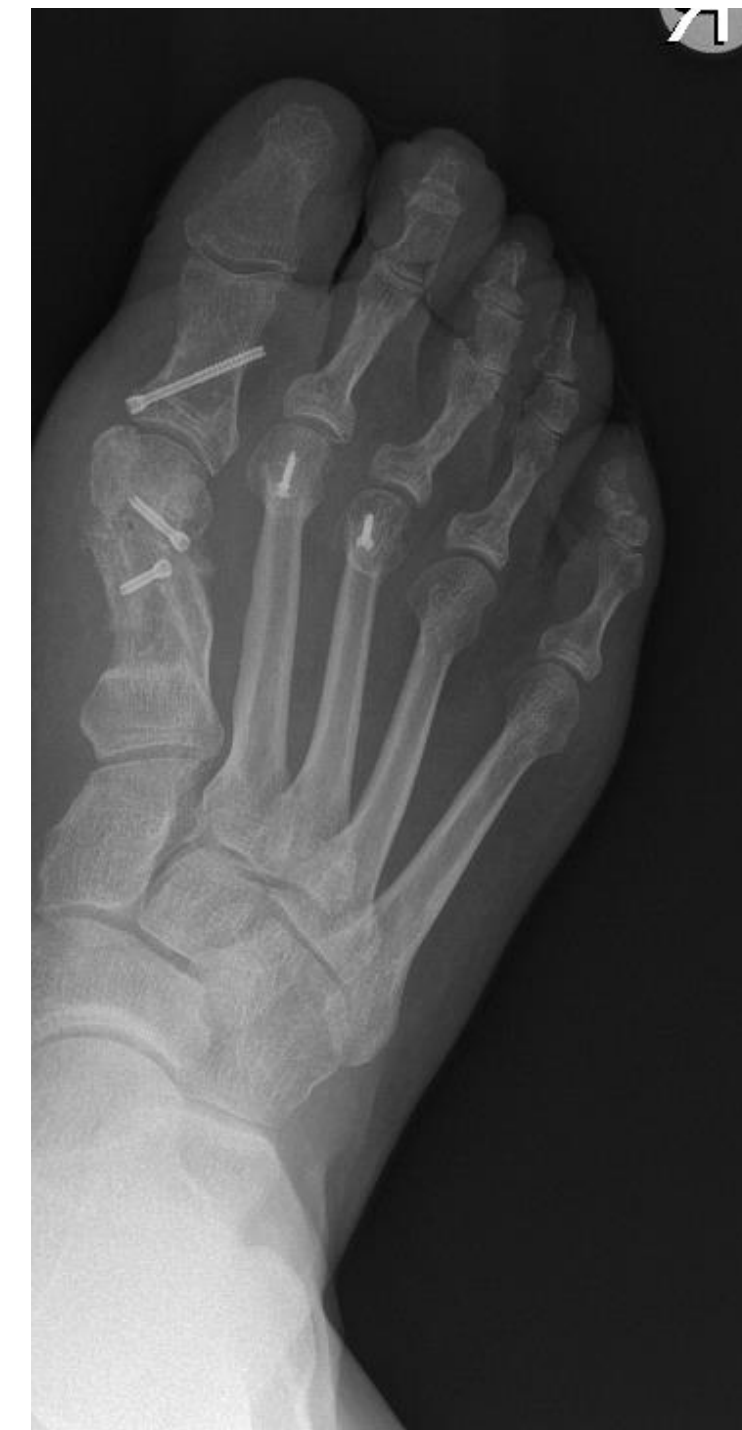
Rx 4º mes: Se aprecia colapso radiológico de la osteotomía.

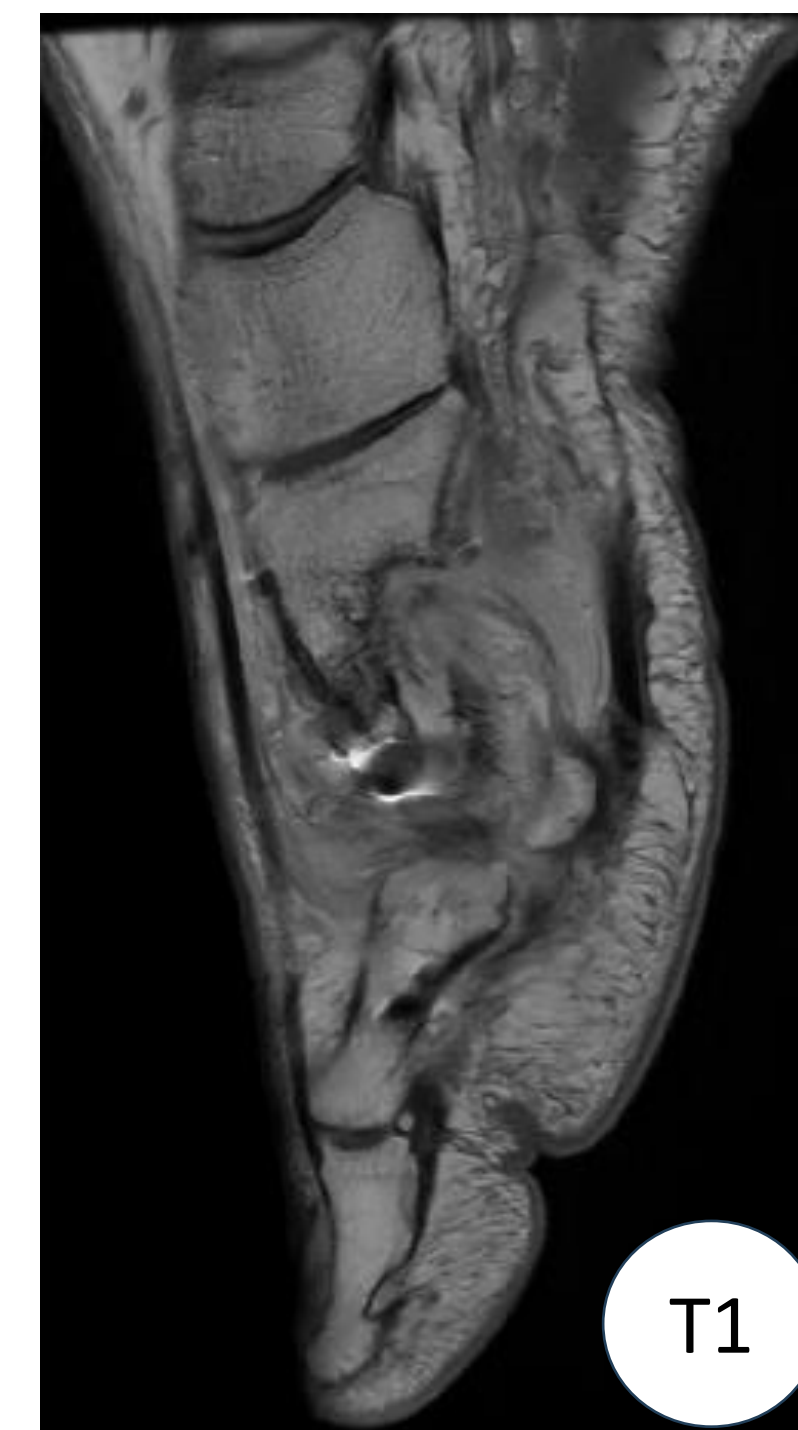
RMN: Amplia afectación osteolítica perimaterial con destrucción cortical y pérdida de sustancia ósea en cabeza de 1º MTT

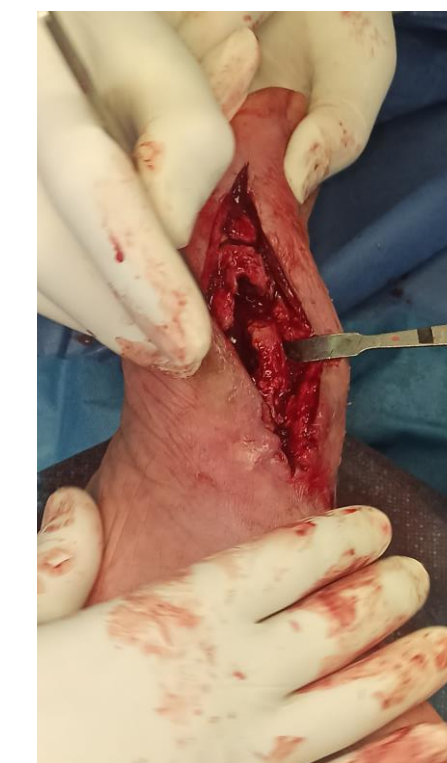
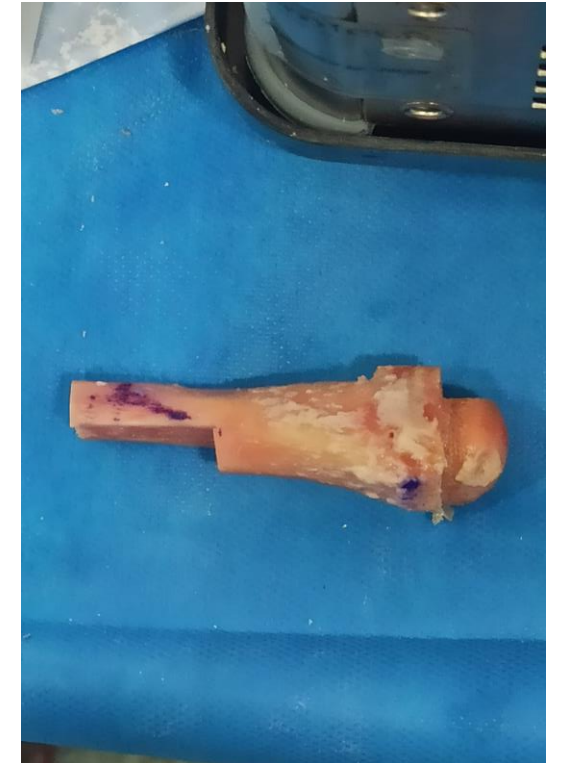
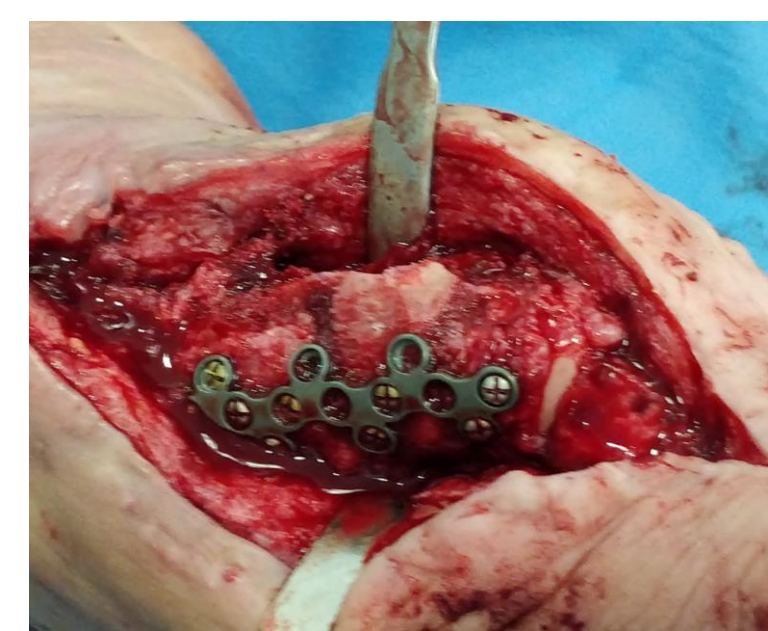
2º TIEMPO QUIRURGICO

Tras desbridamiento, apreciamos cierta viabilidad de cabeza metatarsiana, por lo que no realizamos artrodesis metatarsofalángica de entrada, sino una reconstrucción anatómica **mediante aloinjerto de peroné y fijación con placa de bajo perfil.**

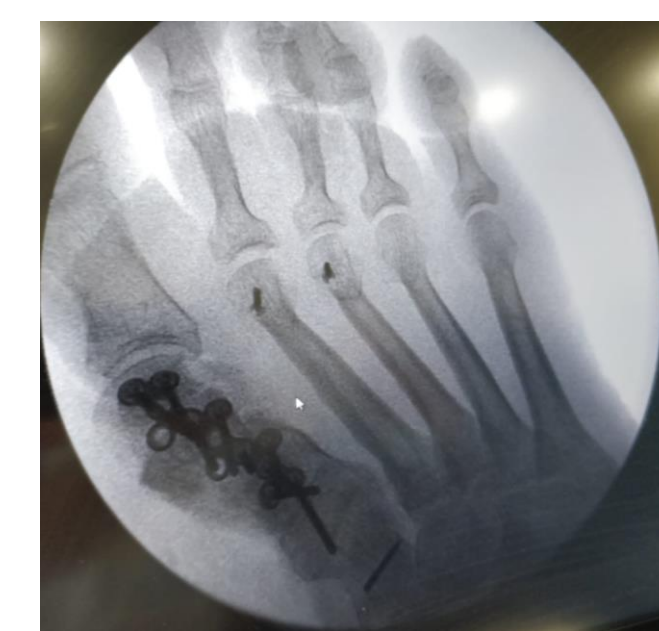
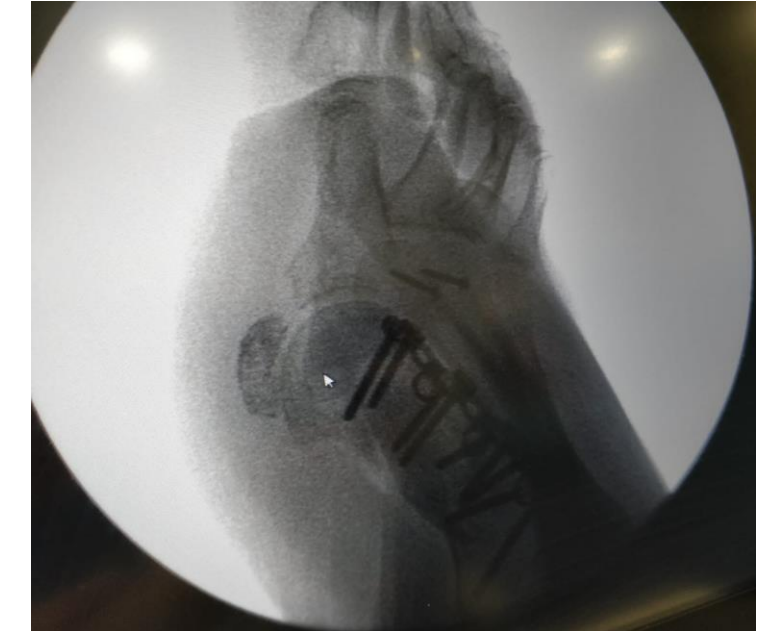
*Rx en carga al 3º mes
tras reconstrucción*
