Reconstrucción de una rotura crónica del tendón patelar con injerto autólogo de tendones isquiotibiales: Técnica quirúrgica y resultados funcionales

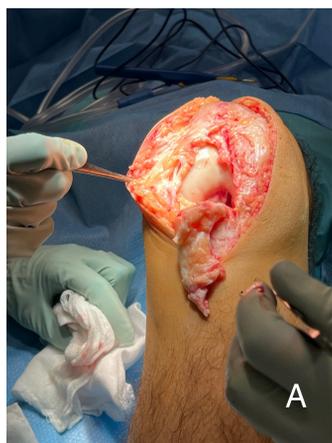
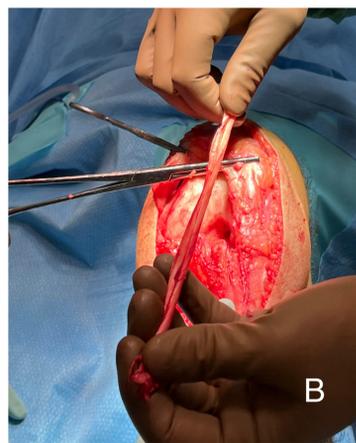
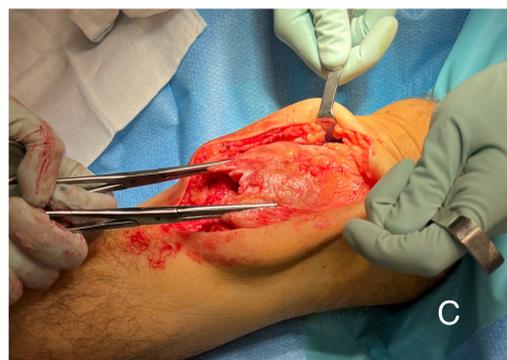
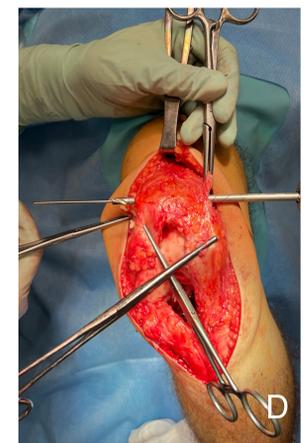
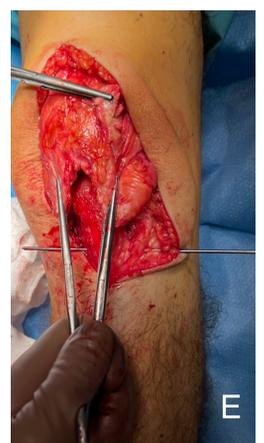
A- Incisión mediana en la rodilla, identificación de la rotura del tendón rotuliano (muñón del tendón). B- Extracción de los tendones de los músculos Grácil y Semitendinoso, con medición del diámetro; C- Liberación del retináculo rotuliano y cuadricepsplastia con "pie crusting"; D y E- Creación de túneles en la rótula (tercio medio) y en la tuberosidad de la tibia.

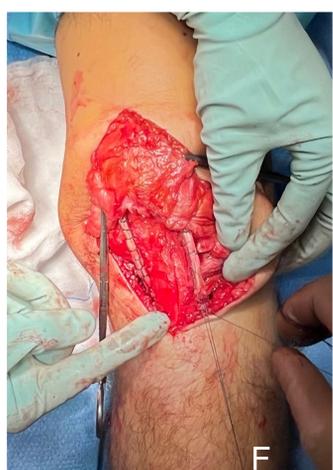
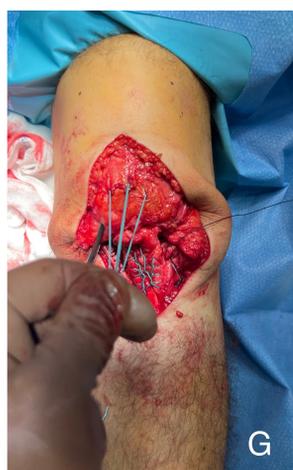
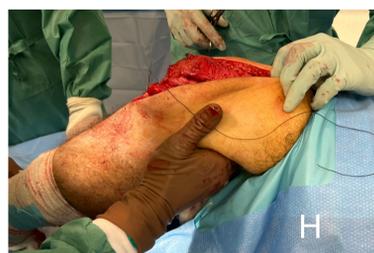
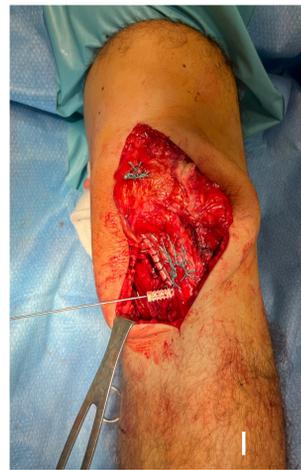
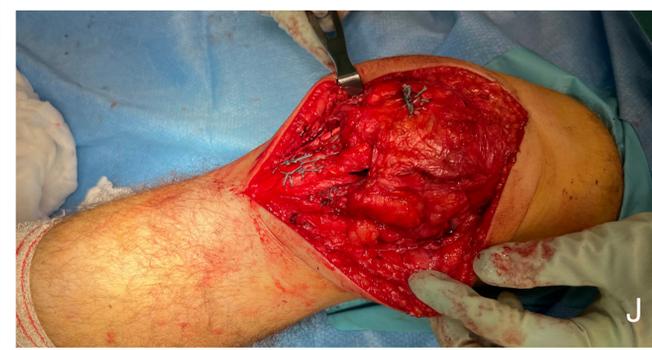
F - Colocación del autoinjerto en los túneles; G - Ligamentorrafia del tendón rotuliano con 3 suturas transóseas con hilos de alta resistencia; H y I - Confirmación intraoperatoria de la posición del polo inferior de la rótula a 30 grados de flexión de la rodilla; el autoinjerto se fija con un tornillo de ácido poliláctico (PLA) en la tibia; J - Imagen final con la rótula en posición anatómica.
