DEL “SQUEAKING” A LA ROTURA DEL INSERTO DE CERÁMICA EN PTC

Describir una de las complicaciones poco frecuentes en las PTC con par cerámica-cerámica como es la rotura atraumática del inserto cerámico y el manejo operatorio.

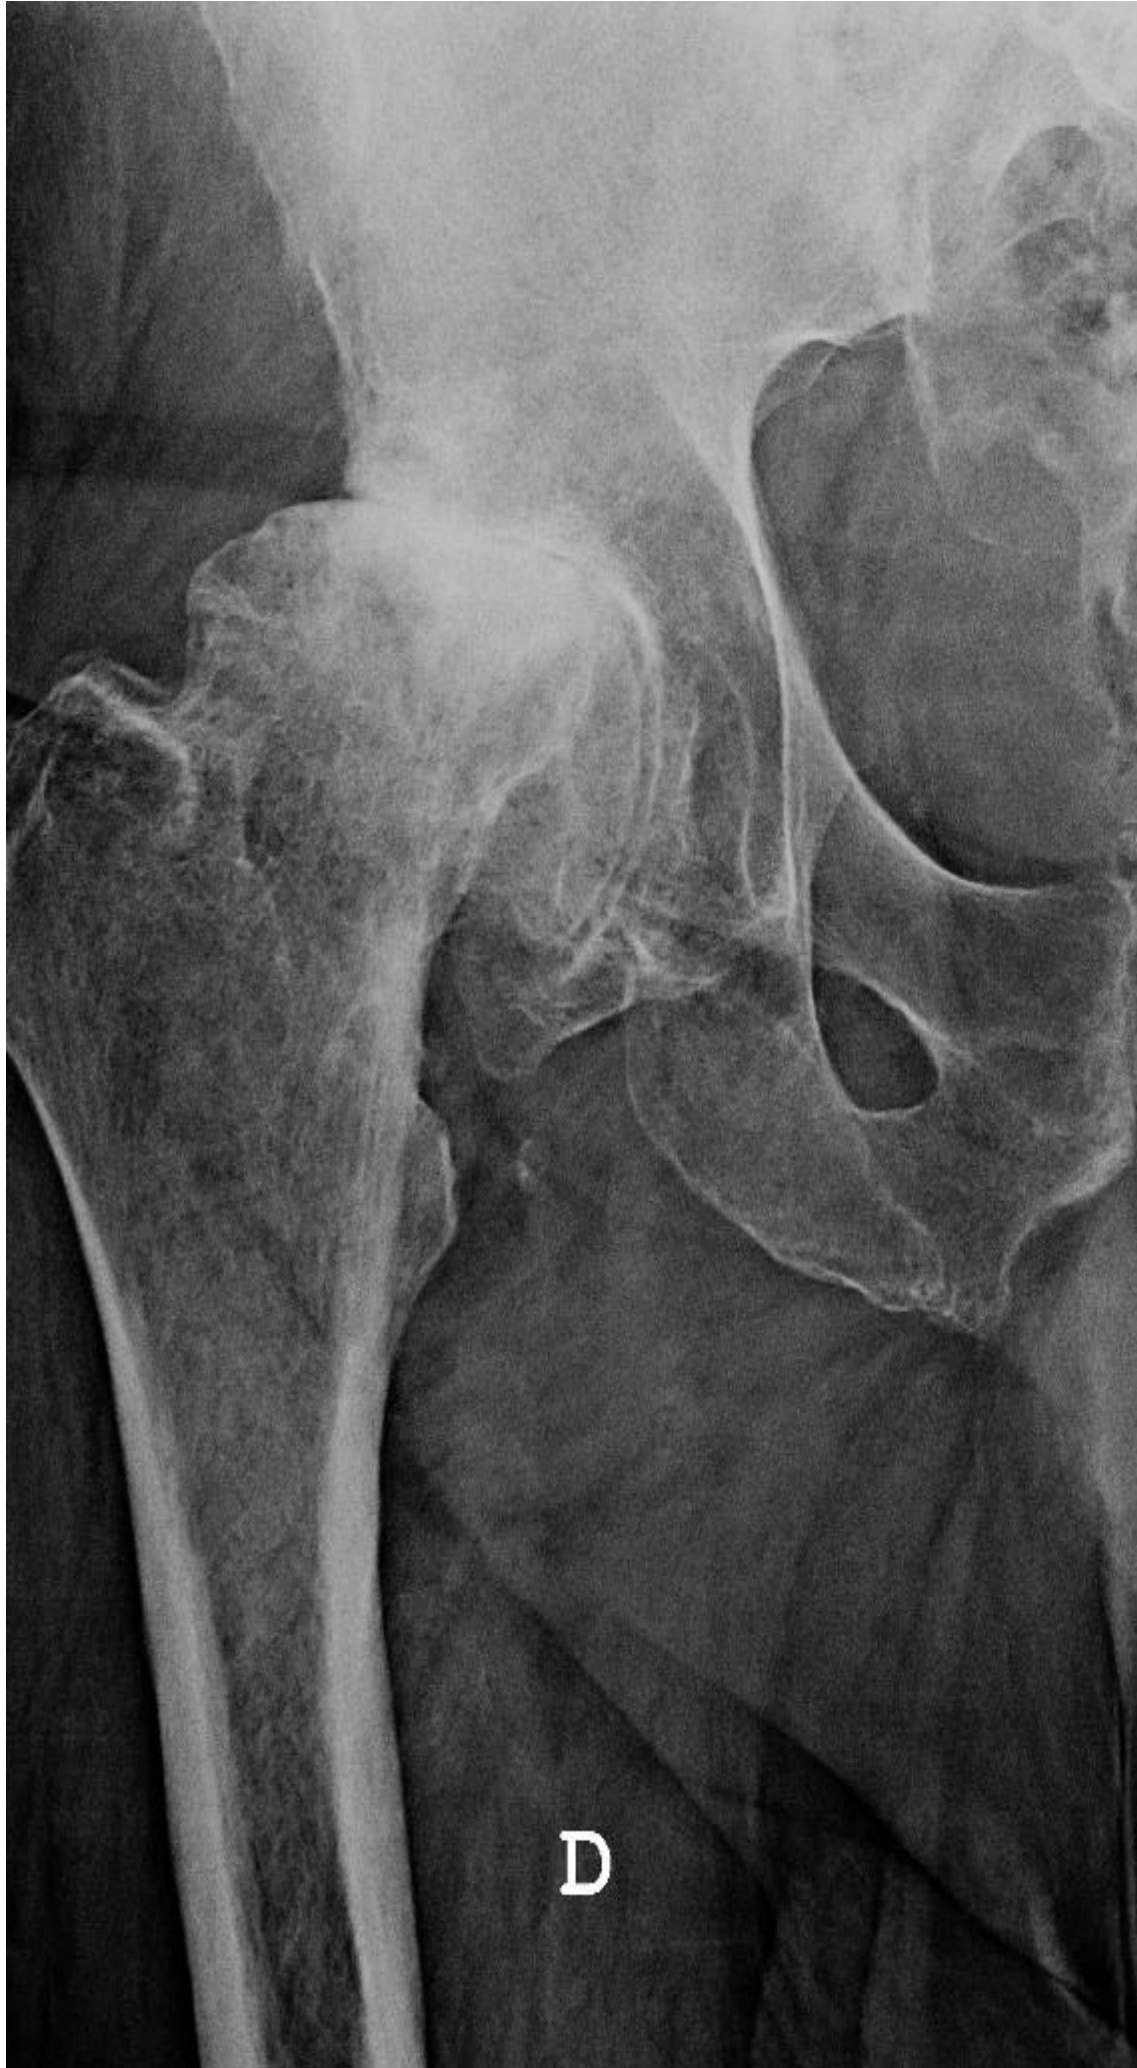
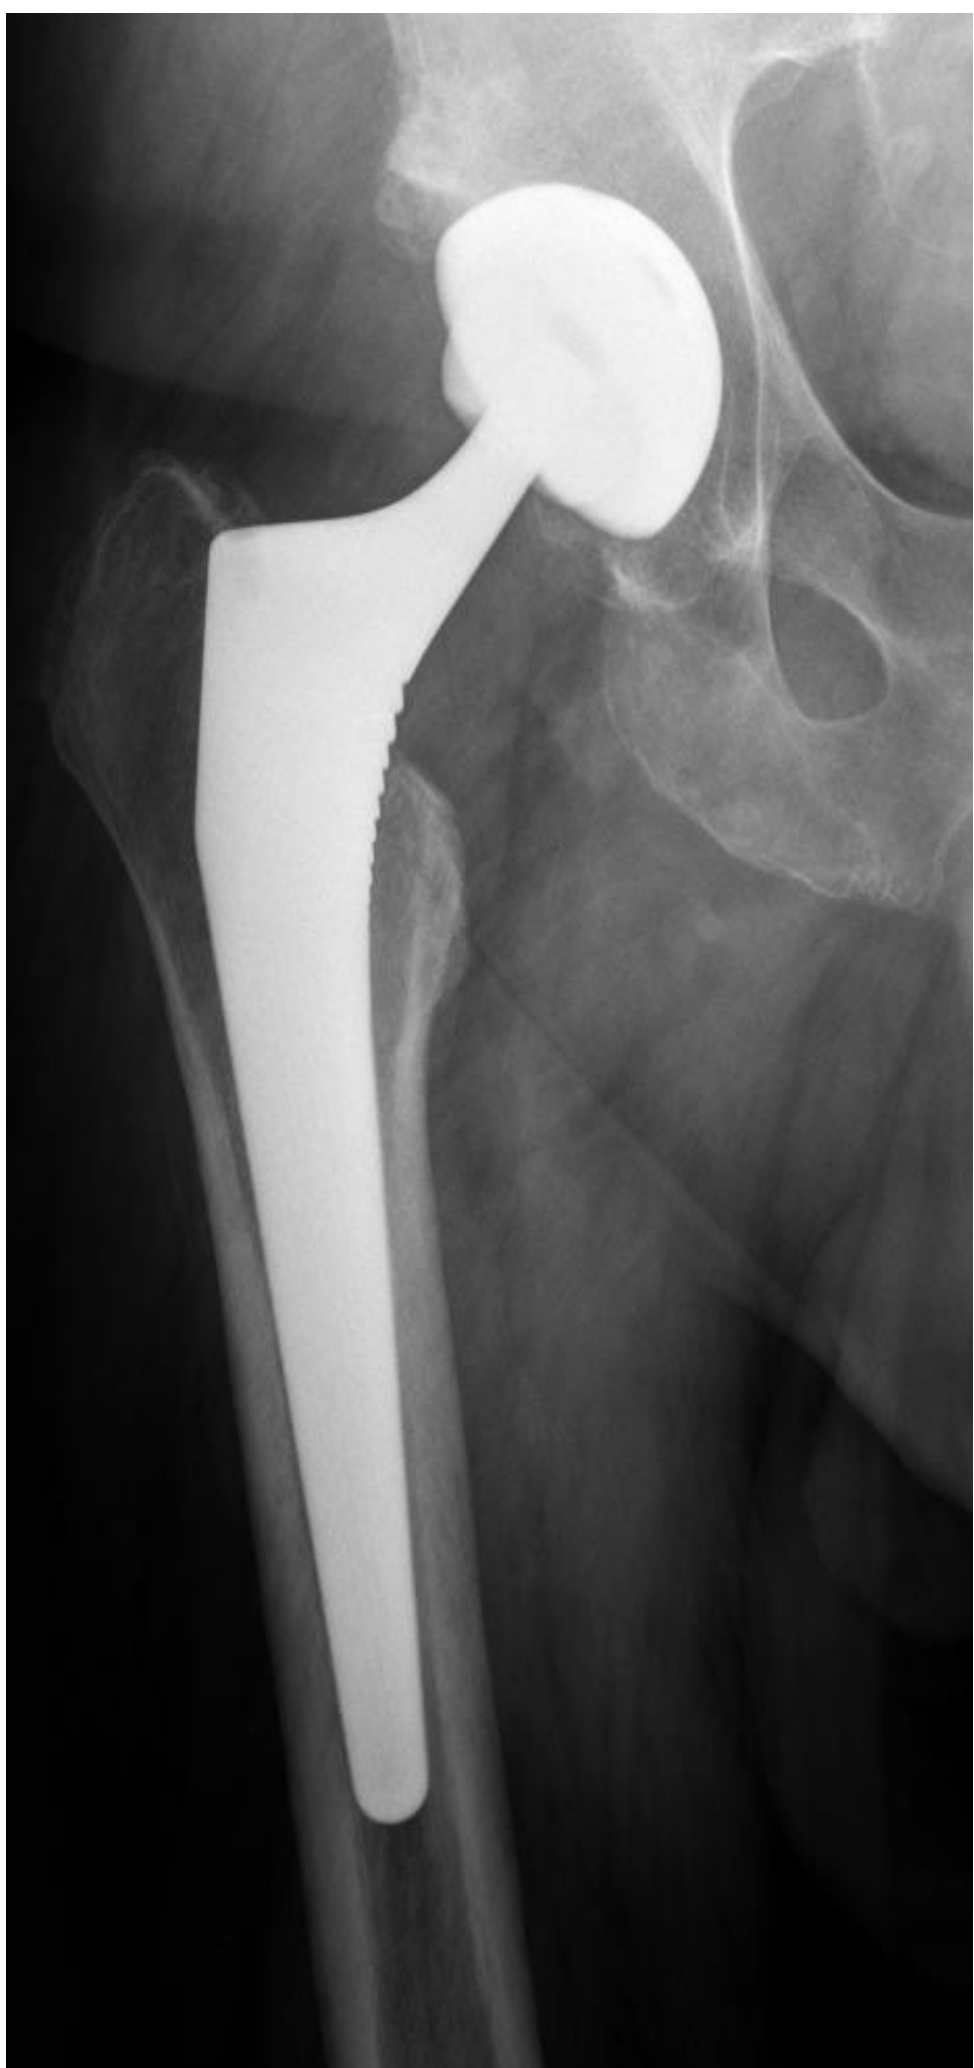
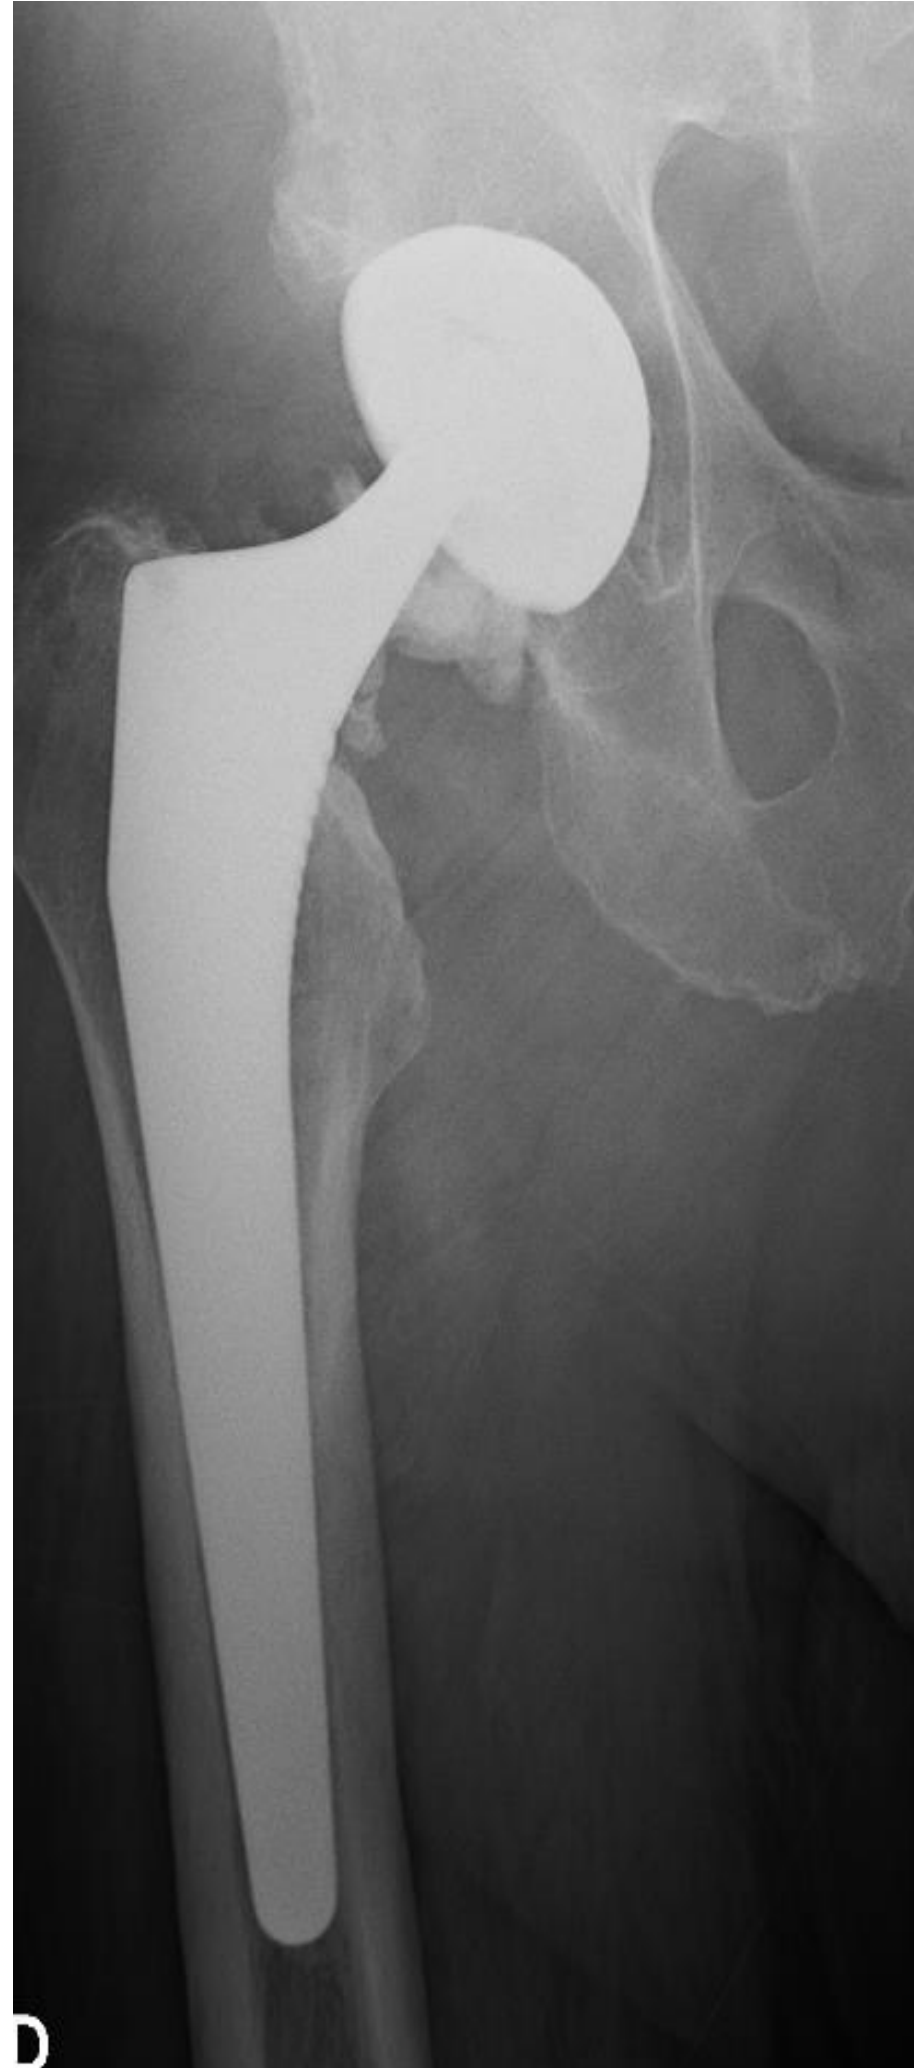
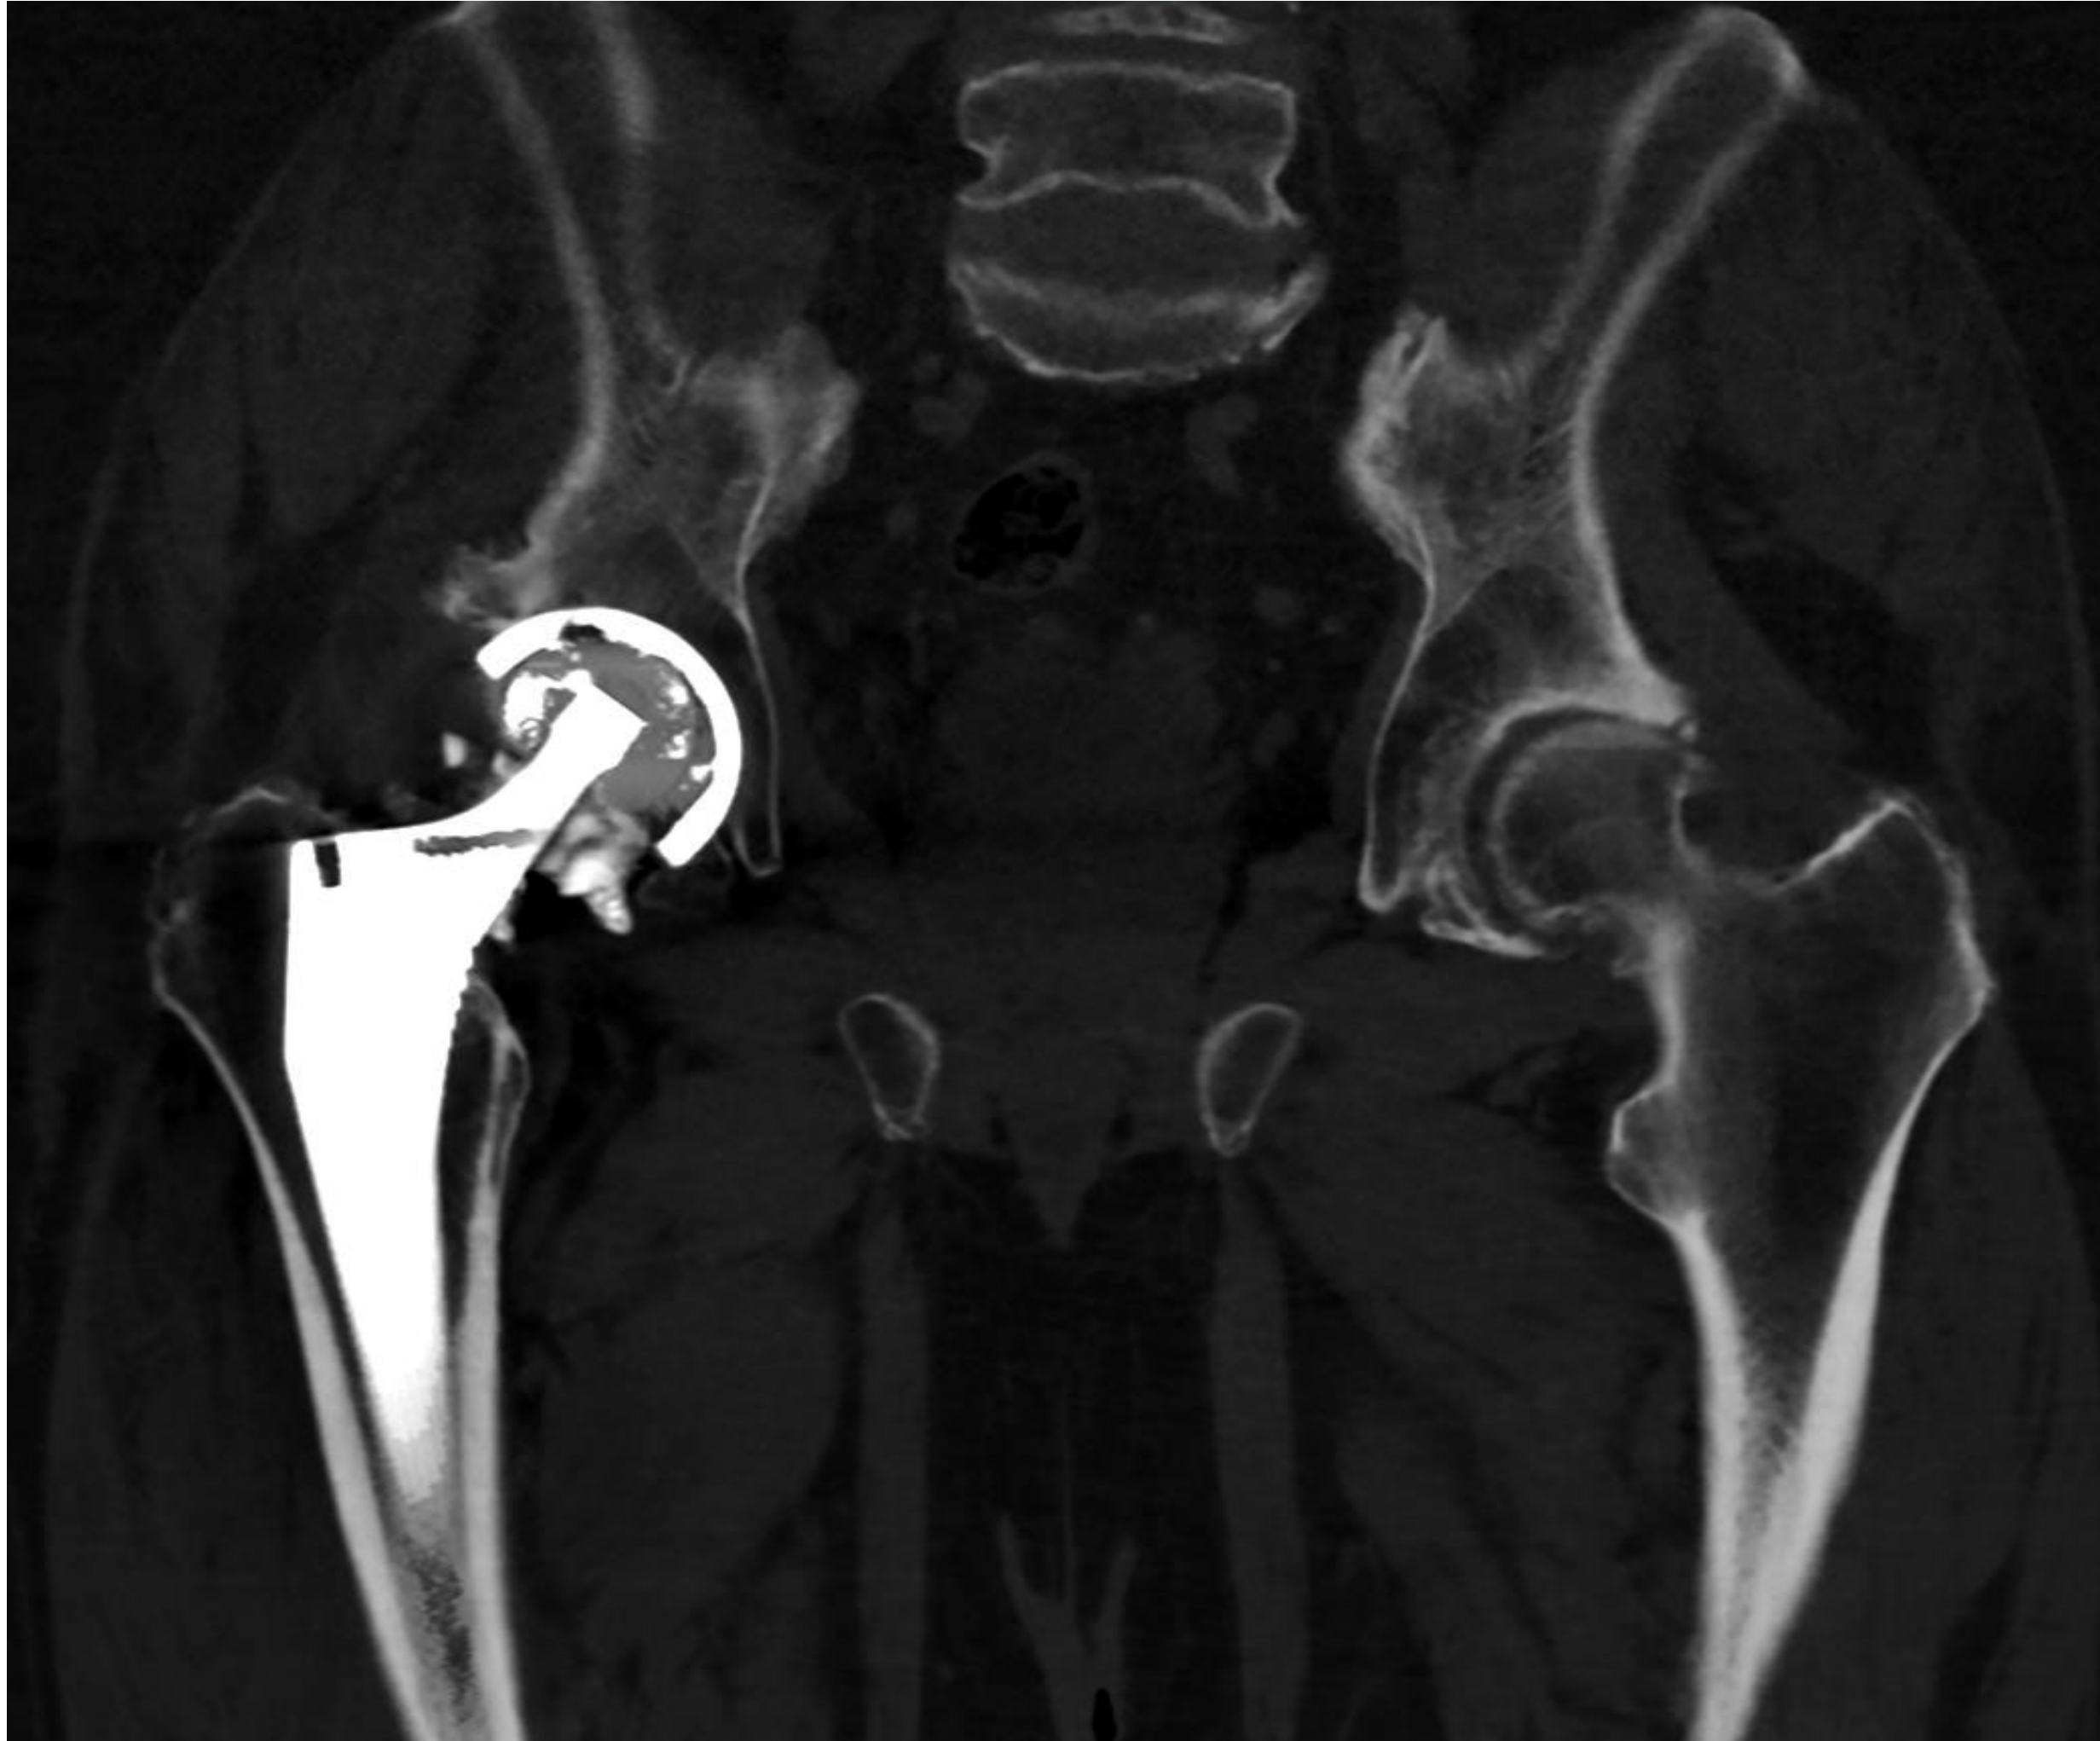
Varón de 55 años con antecedentes de obesidad mórbida, HTA, DM y artropatía psoriásica que por dolor inguinal y coxartrosis avanzada en 2015 precisa de implantación de PTC derecha. Mediante abordaje de Hardinge se implanta PTC modelo Novation® con par cerámica-cerámica sin incidencias durante la cirugía y en el postoperatorio a corto y medio plazo. Con el paso de los años comienza a notar “squeaking” sin más clínica asociada hasta que 8 años después debuta con coxalgia súbita atraumática con impotencia para la carga. En las radiografías se aprecia probable rotura del inserto cerámico que se confirma con TC, sin signos de aflojamiento del resto de componentes y sin signos analíticos infecciosos.

Se realiza cirugía de recambio en un tiempo apreciando importante seroma impregnado en metalosis que se remite a cultivo microbiológico junto con muestras . Se recambia cotilo y compontes móviles por nuevo par cerámica-cerámica, manteniendo el vástago.
