# LUXACIÓN RECIDIVANTE EN PRÓTESIS DE RODILLA TIPO BISAGRA ROTACIONAL, DESTINO FINAL LA ARTRODESIS CON CLAVO

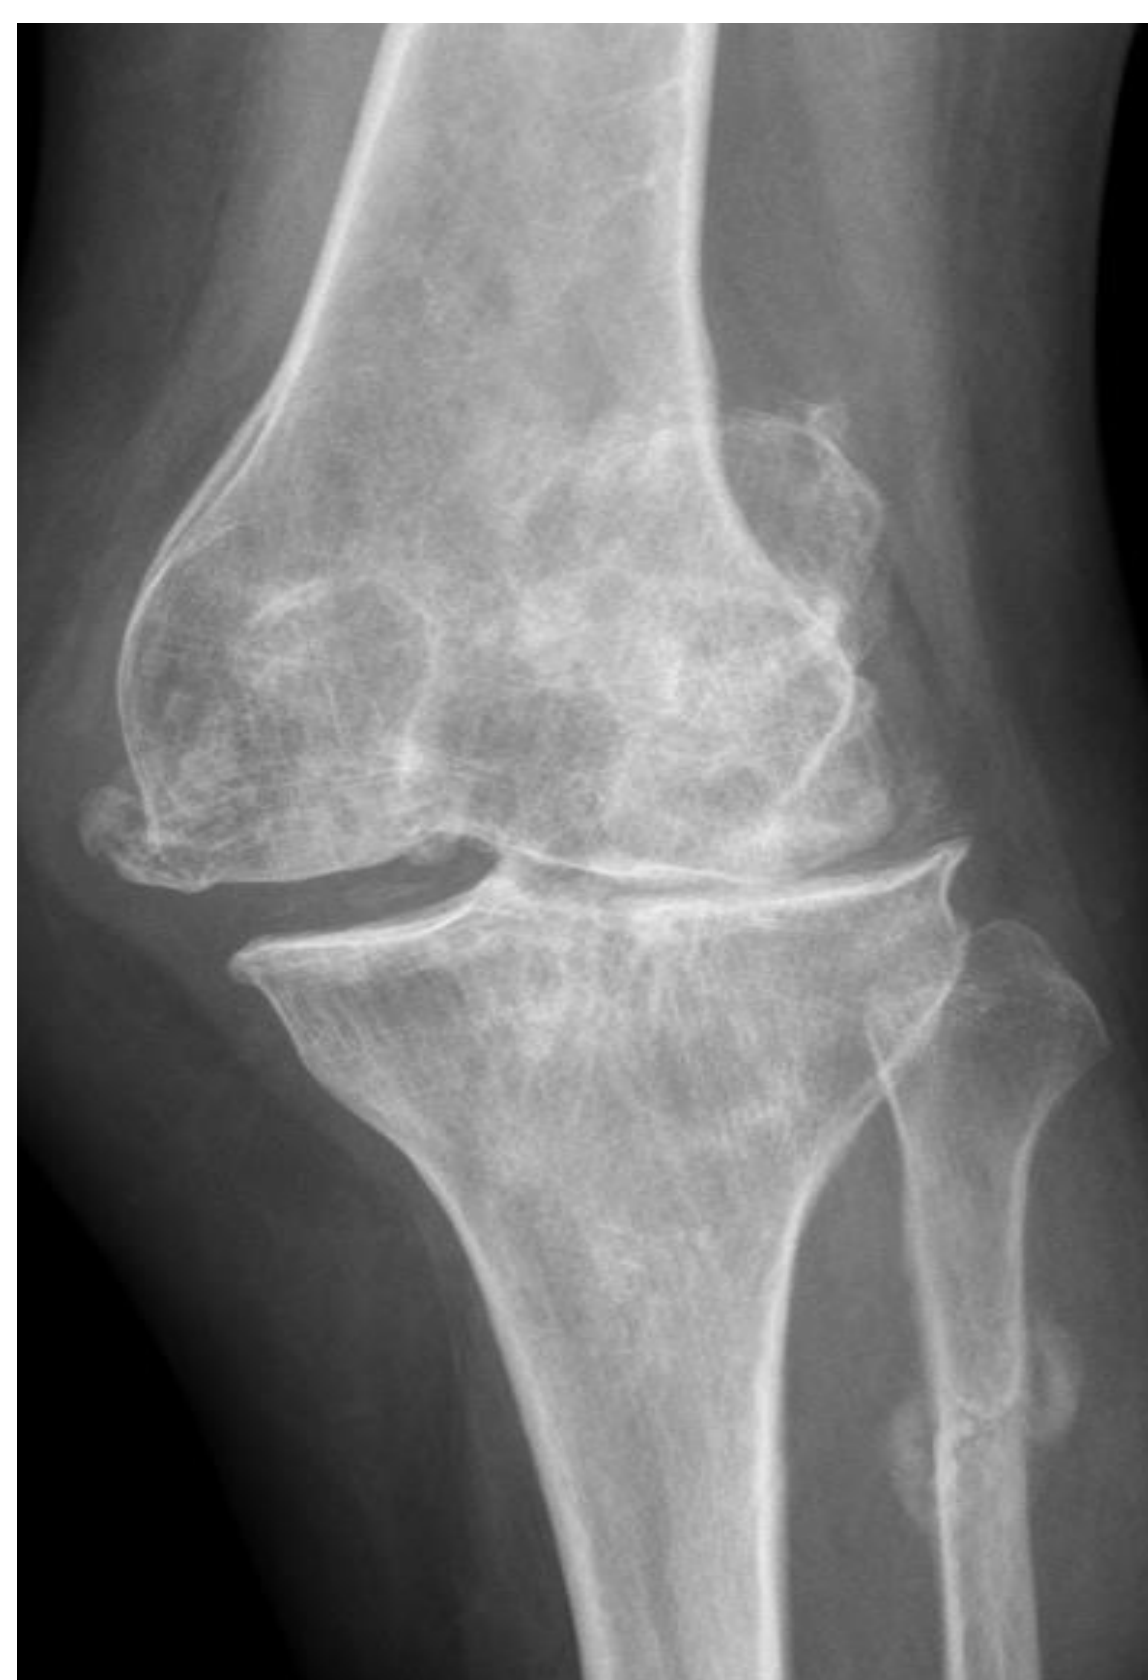
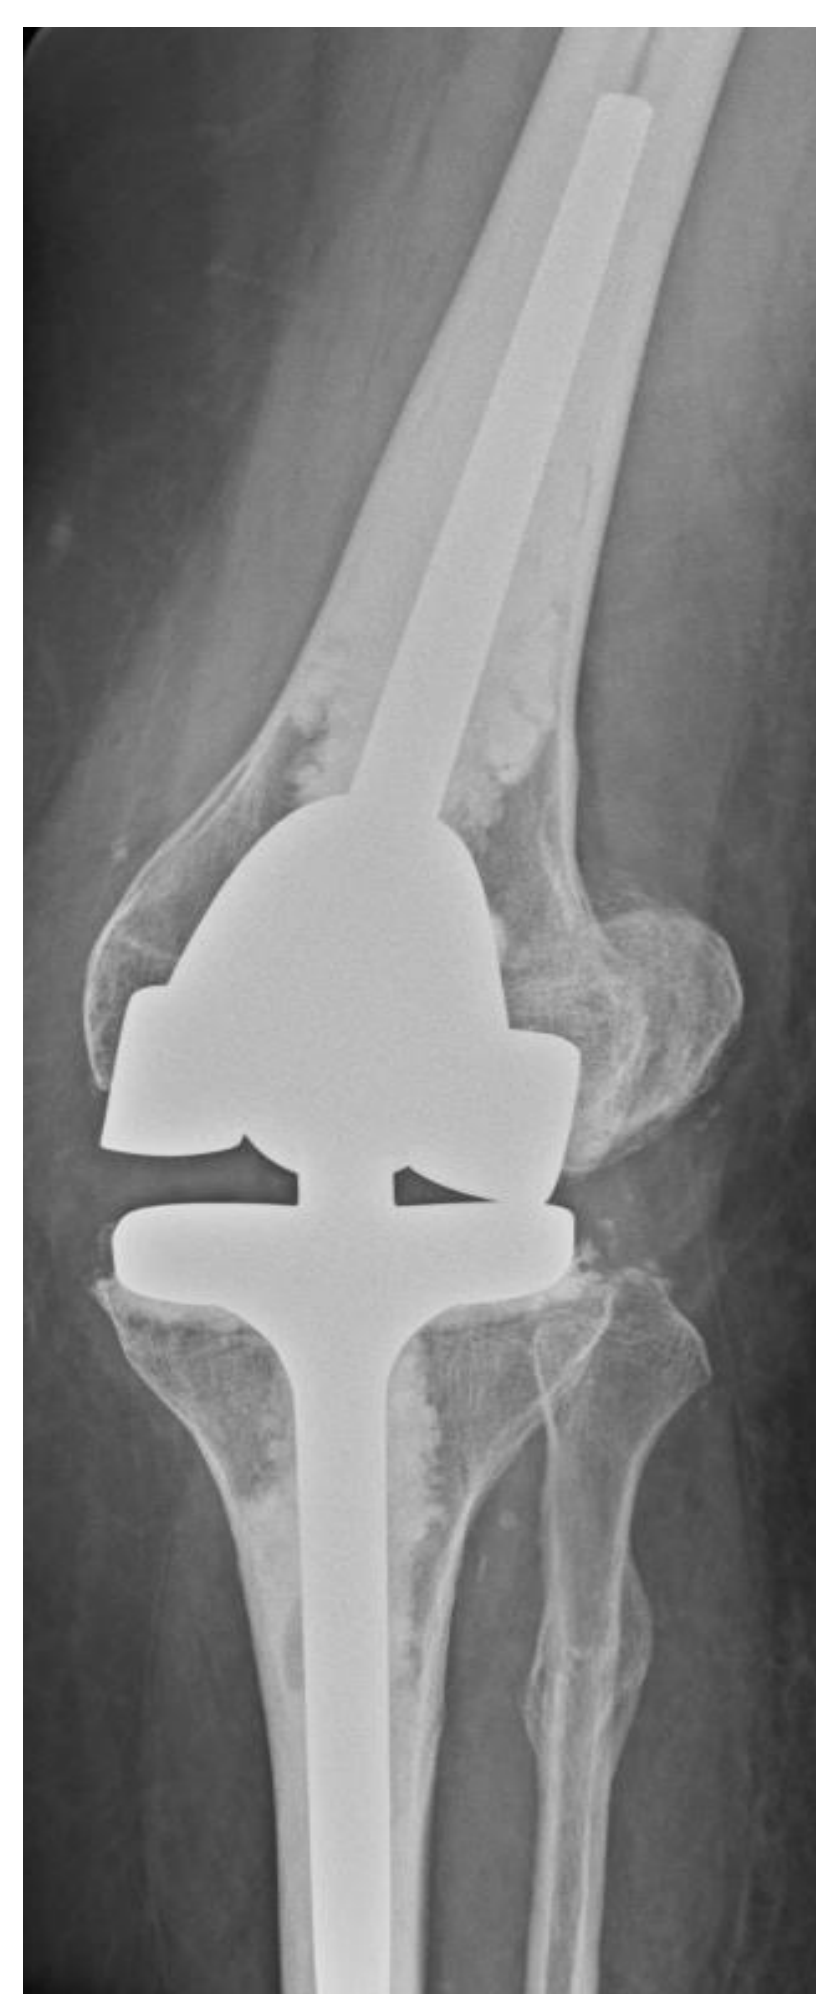
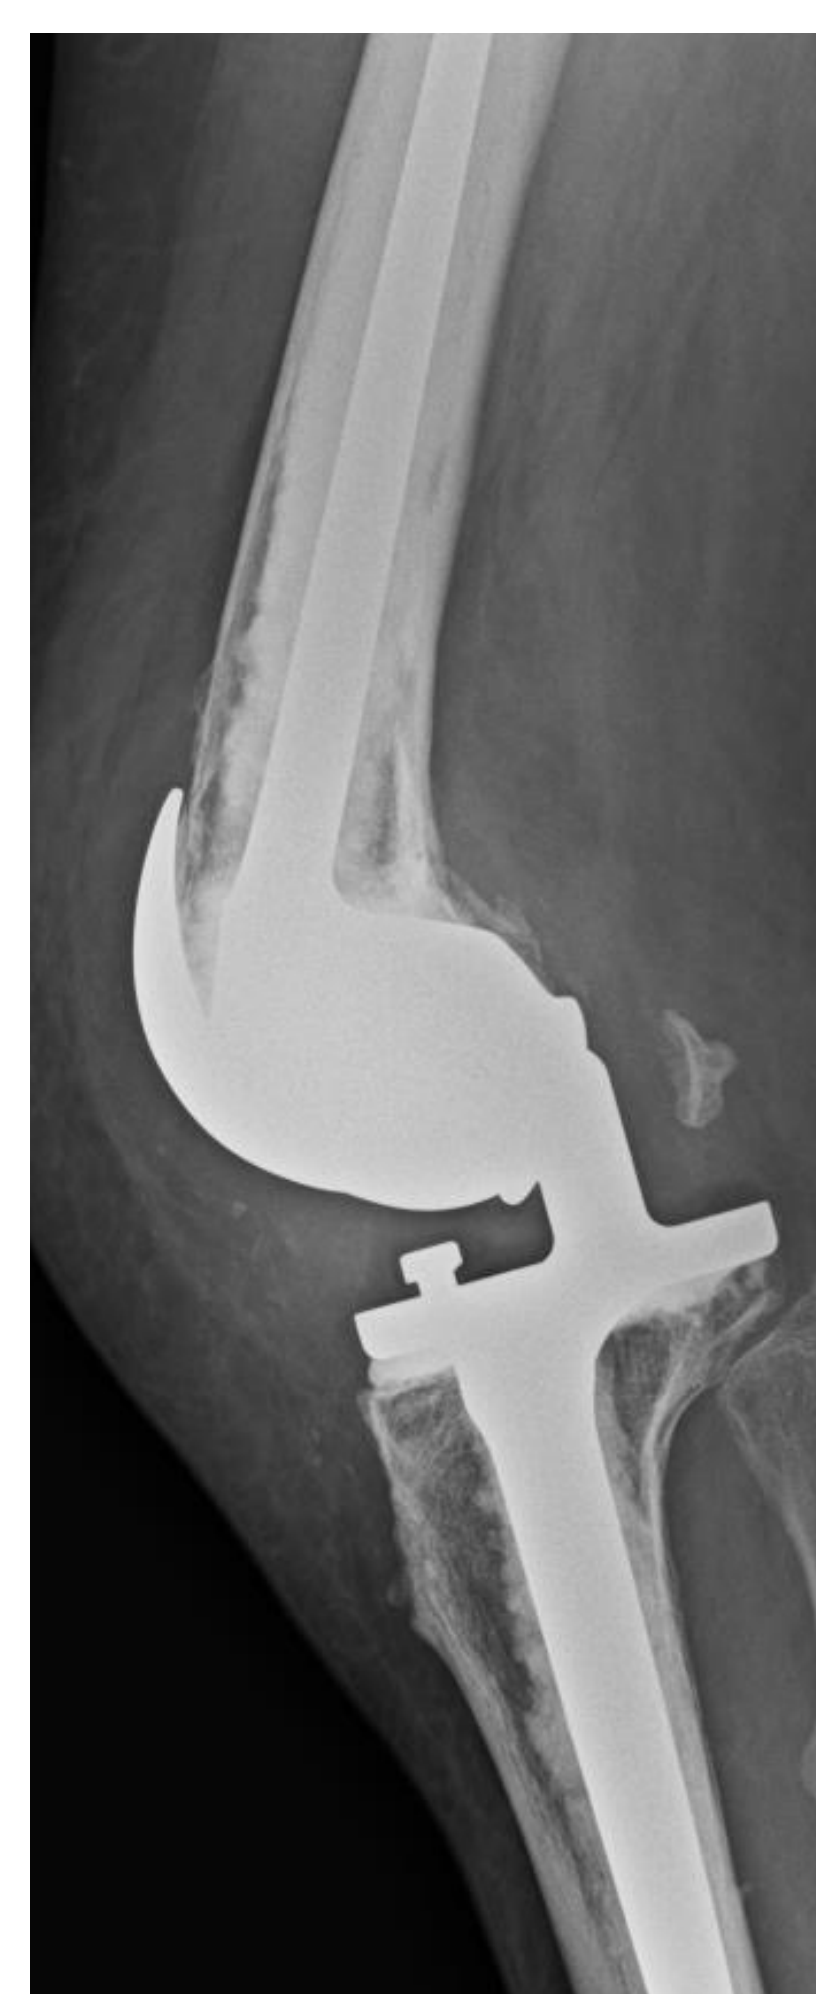
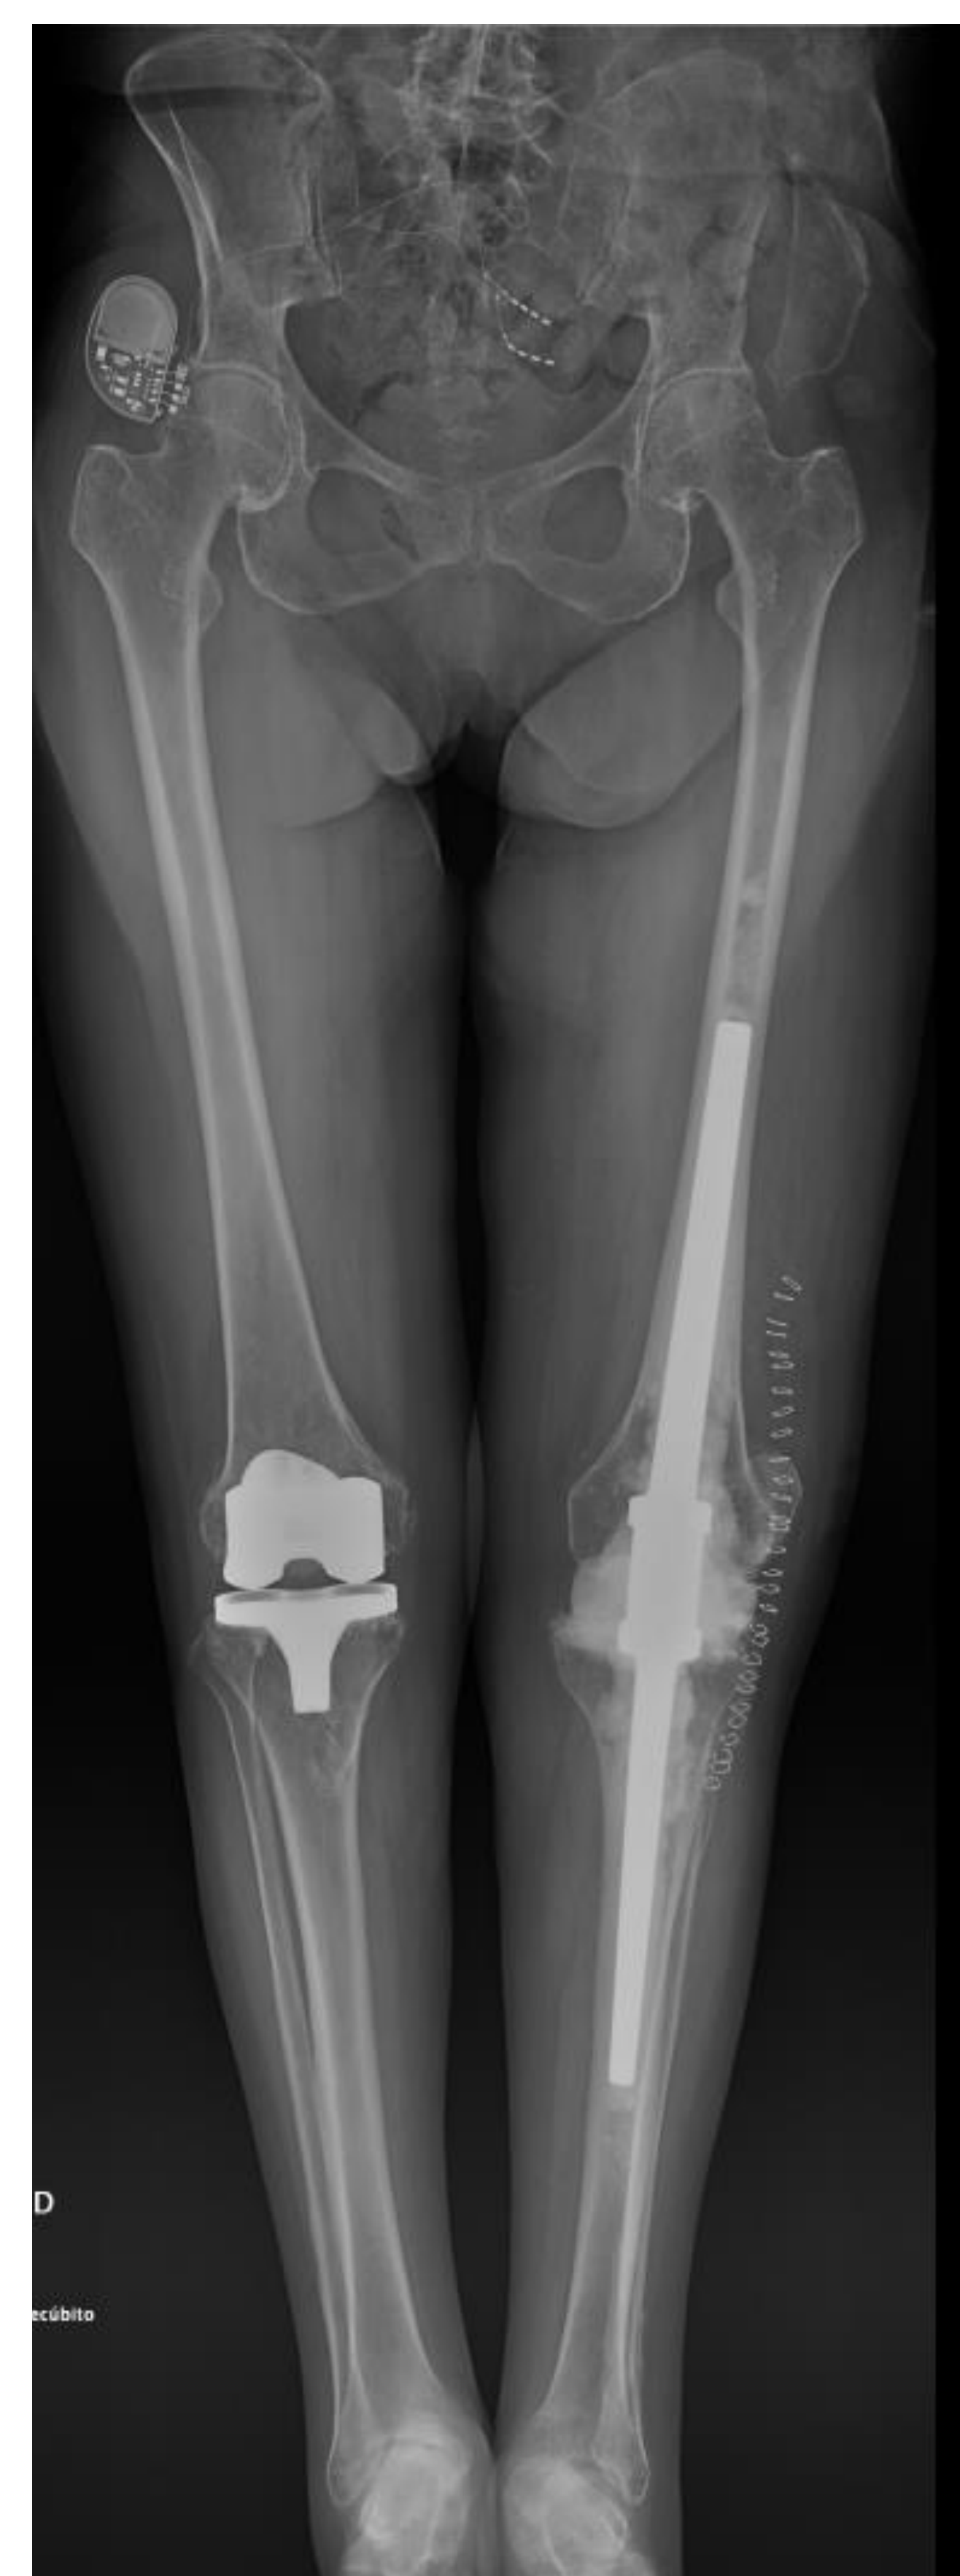
Transcurridos 4 años la paciente sufre caída en domicilio de madrugada y es llevada a Urgencias por gonalgia intensa izquierda e impotencia para la carga y movilidad. No hay afectación neurovascular y la extremidad se encuentra en flexión y valgo. En la radiografía se aprecia luxación/desacoplamiento protésico. Se programa cirugía de revisión y se aprecia rotura de polietileno por lo que se recambia por uno nuevo. A los 3 meses sufre nueva caída con la presentación clínica similar a la previa con la extremidad en flexo y valgo y en la radiografía se aprecia nuevo desacoplamiento de la bisagra. Se realiza nueva revisión protésica sin apreciarse aflojamiento de los componentes, y con el politelieno roto en su parte anterior. Se realiza nuevo recambio de polietileno.

Un mes después la paciente vuelve a acudir a Urgencias por gonalgia izquierda intensa al sentarse en el inodoro, notando bloqueo de la movilidad e impotencia para levantarse. En Urgencias se aprecia la misma exploración y los mismos hallazgos radiográficos. En esta ocasión se plantea la retirada protésica y artrodesis de rodilla con clavo en un tiempo. Tras la cirugía la paciente no tiene dolor, no camina mucho y los traslados los realiza en silla de ruedas. Al año de la cirugía no hay signos radiológicos de aflojamiento ni fatiga de los implantes.
