Reparación de rotura crónica de aparato extensor mediante aloinjerto. A propósito de un caso

Presentar un caso de reparación de aparato extensor de rodilla con aloinjerto y técnica de síntesis del mismo

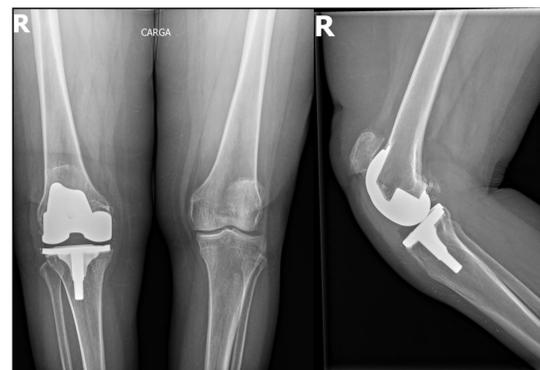
FIGURA 1

En pruebas analíticas y de imagen, radiología simple (Figura 1) y TAC (Figura 2) presenta rotura crónica de tendón rotuliano a nivel proximal, ascenso de la rótula. No presenta signos de infección ni aflojamiento de la PTR.

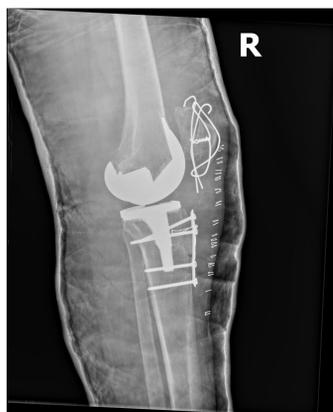
FIGURA 3

Se interviene quirúrgicamente realizándose alargamiento de tendón cuadriceps hasta normoposicionar la rótula, y fijación de aloinjerto HTH mediante cerclaje en 8 en rótula y mediante placa atornillada en tuberosidad tibial anterior (Figura 3).

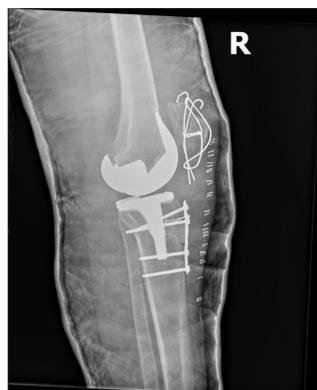
FIGURA 4

Se mantiene inmovilizada en extensión durante 8 semanas con carga parcial del miembro (Figura 4). Pasadas 8 semanas inicia la rehabilitación consiguiendo marcha sin ayudas con movilidad adecuada (flexión 80° y extensión completa contrarresistencia)
