Triple Rotura del Complejo Suspensorio del Hombro con Fractura del Acromion

Autores: Nobre-Chaves, Rui; Sousa, Diogo; Reis, João; Gomes-Cruz, António; Lemos-Lopes, António
Serviço de Ortopedia e Traumatologia Centro Hospitalar de Trás-os-Montes e Alto Douro

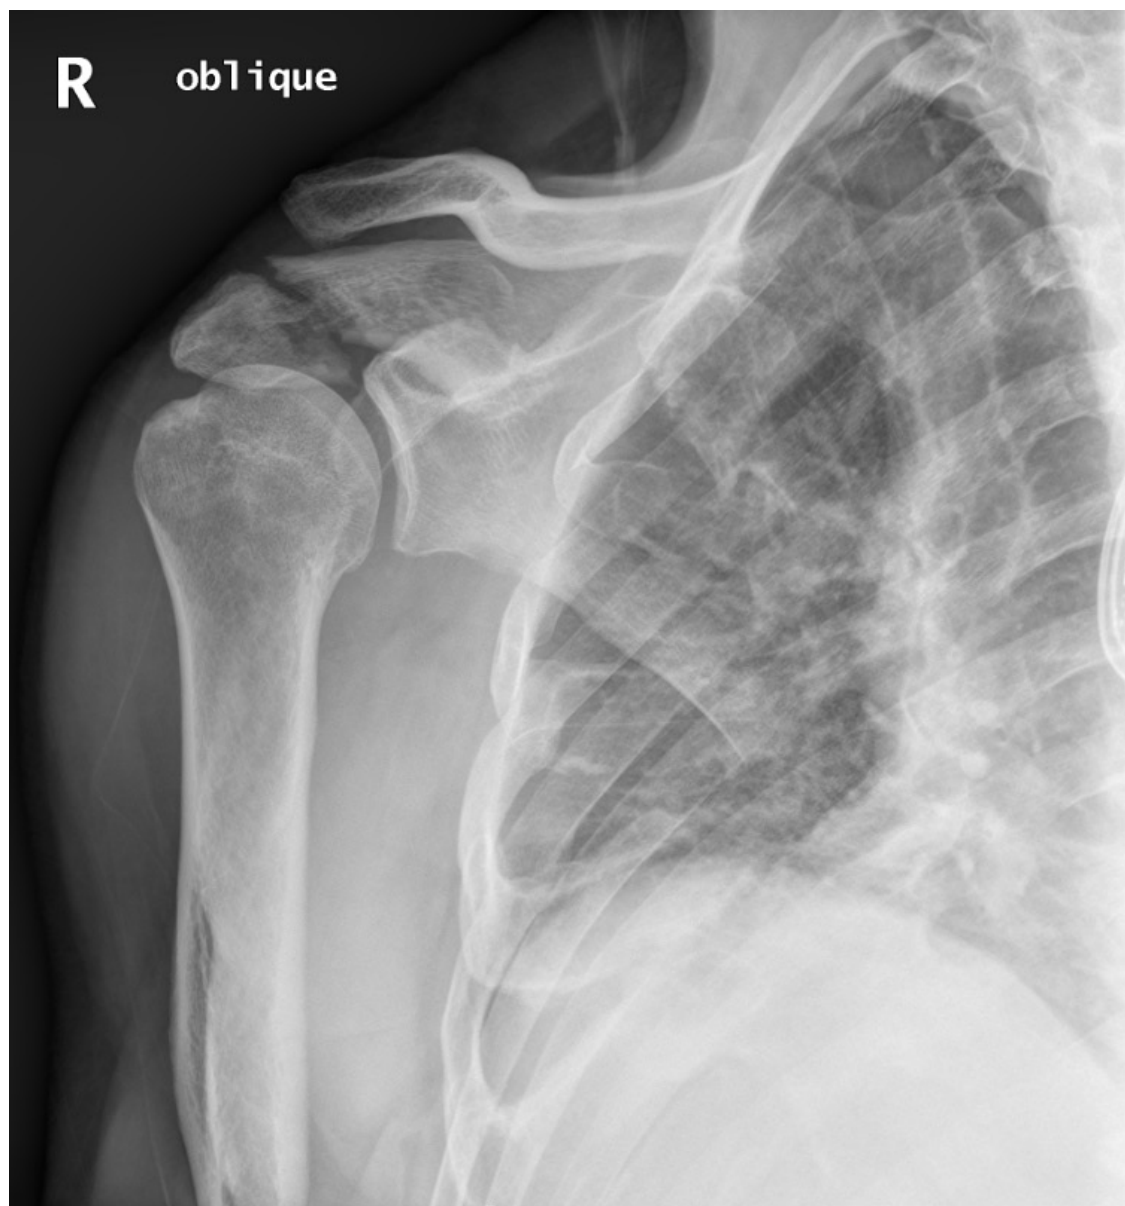
Figura 1 - Radiografía al ingreso

Varón de 63 años, con antecedentes de enfermedad de Parkinson, paciente con neuroestimulador profundo, hipertensión arterial e hiperuricemia, sufrió caída desde bipedestación sobre el hombro derecho, con evolución al dolor e impotencia funcional. Imagiológicamente presentaba fractura del acromion Kuhn tipo III y luxación de la articulación acromioclavicular. Se le realizó reducción abierta de fractura de acromion y osteosíntesis con 3 tornillos canulados bajo control radioscópico intraoperatorio, sindesmopexia coracoclavicular y acromioclavicular con suturas no reabsorbibles de alta resistencia. Dos días después de la intervención, el paciente sufrió una caída en contexto de agitación psicomotora, lo que resultó en desmontaje del material de osteosíntesis con pérdida de reducción acromial y desviación lateral del fragmento libre, sin comprometer el espacio subacromial, con mantenimiento de sindesmopexia. Se decidió no revisar la osteosíntesis. El paciente fue dado de alta con corsé braquial e inició rehabilitación a las 2 semanas de la cirugía.

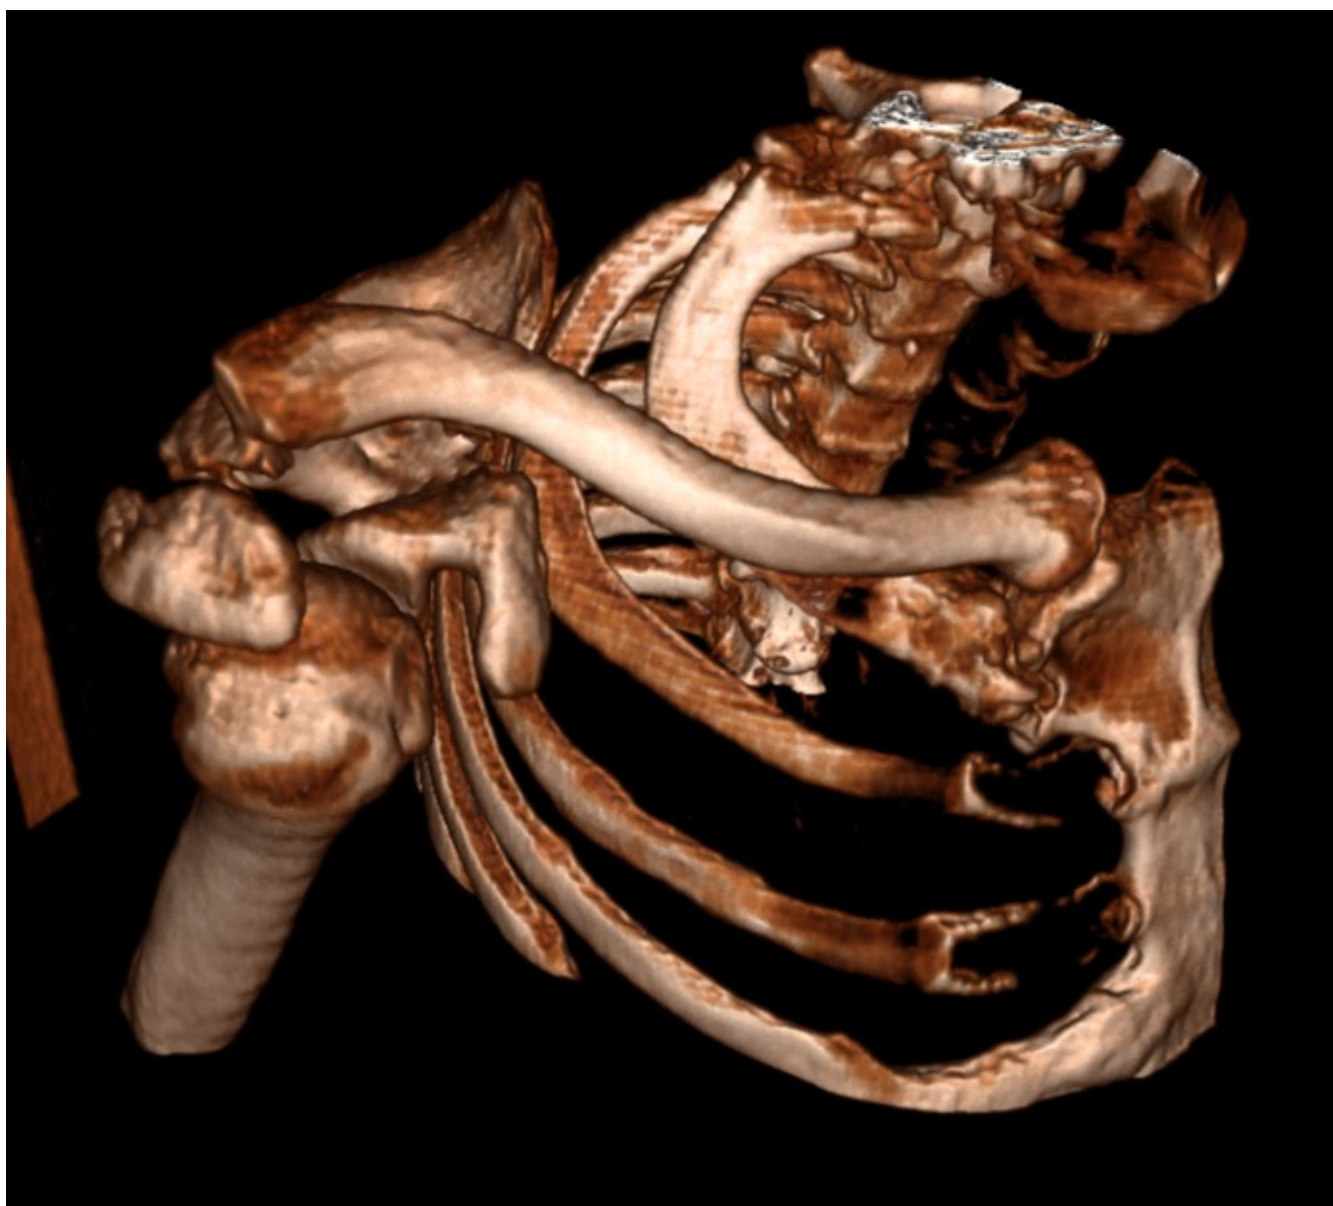
Figura 3 - Tomografía computarizada al ingreso

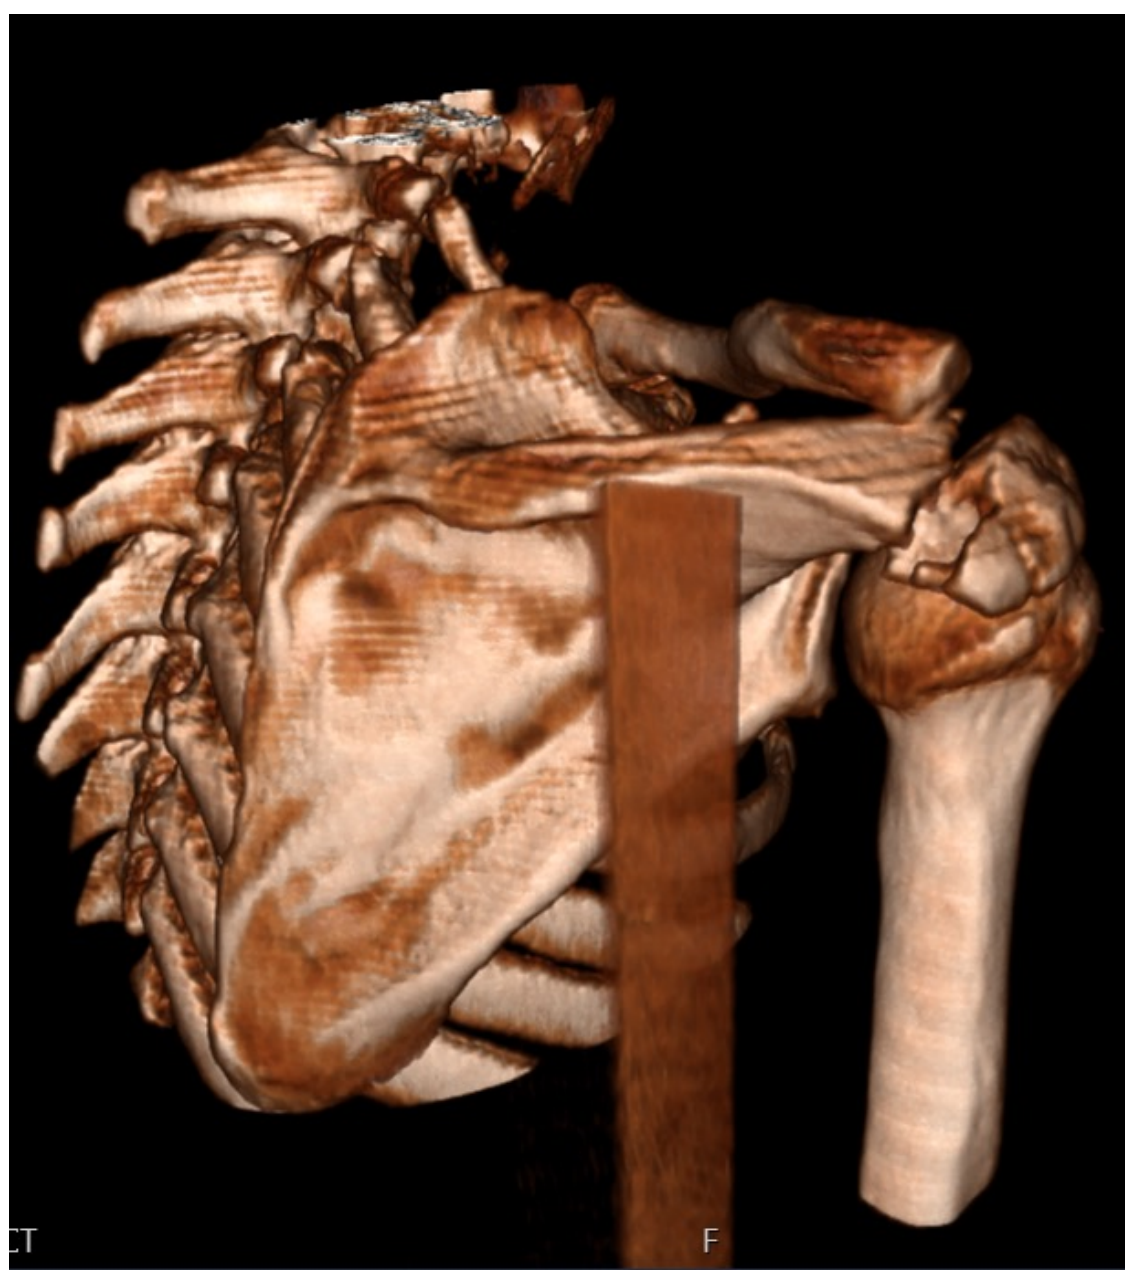
Figura 4 - Tomografía computarizada al ingreso

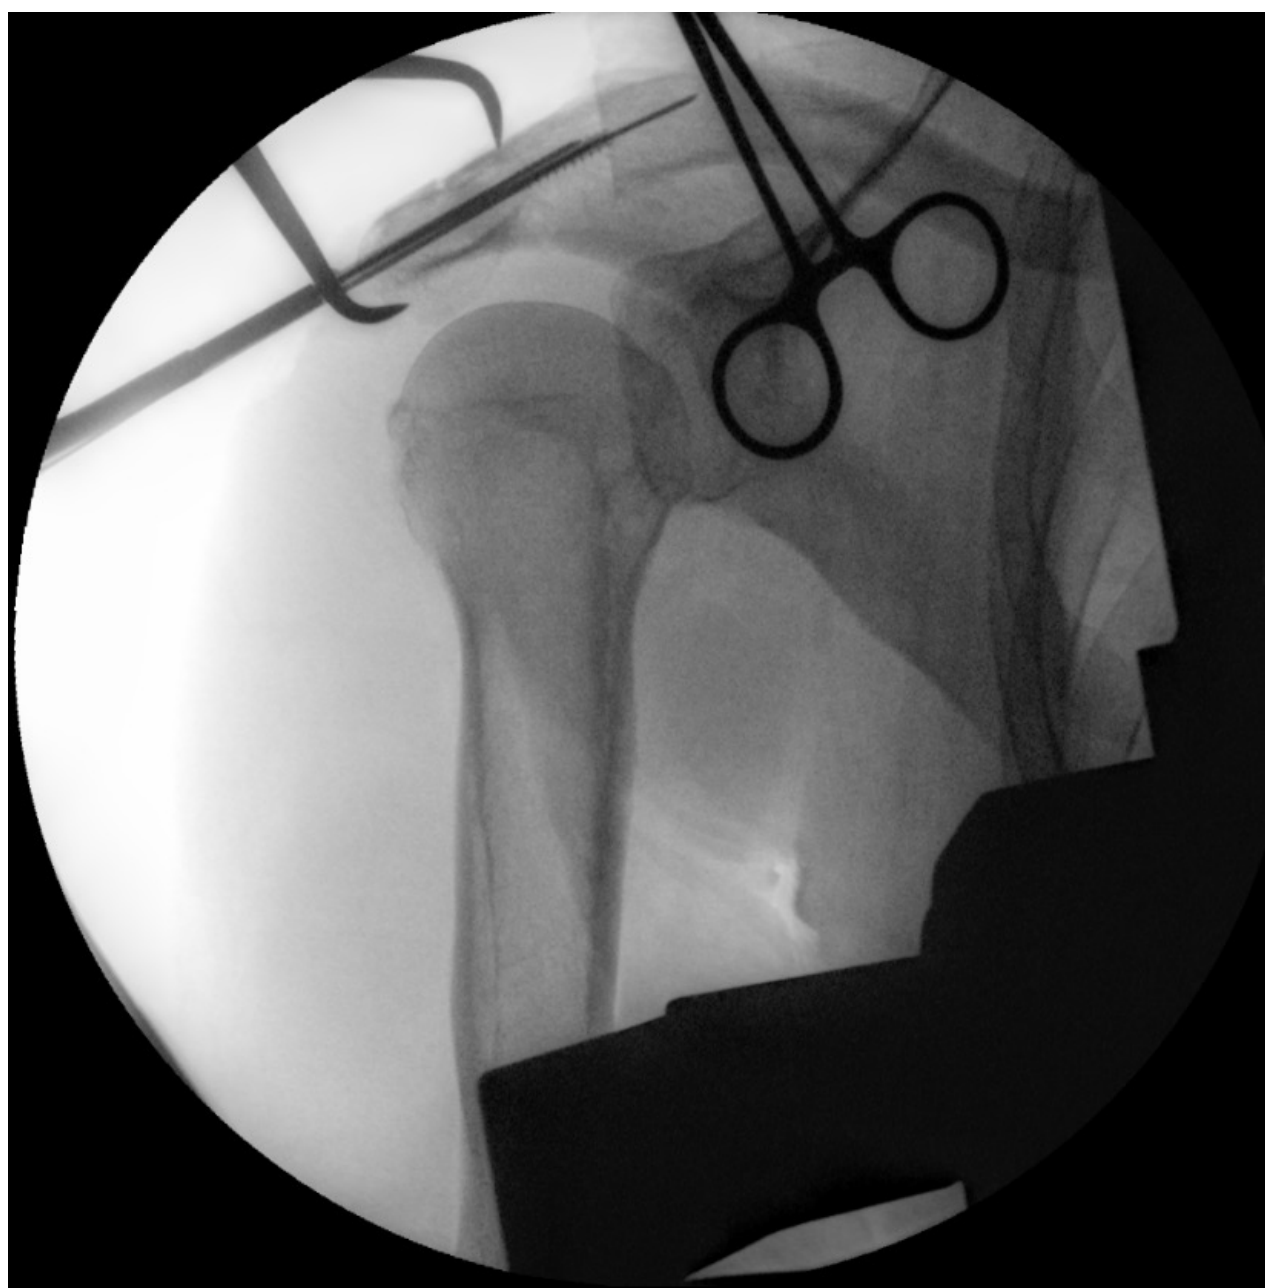
Figura 5 - Imagen de rayos X intraoperatoria

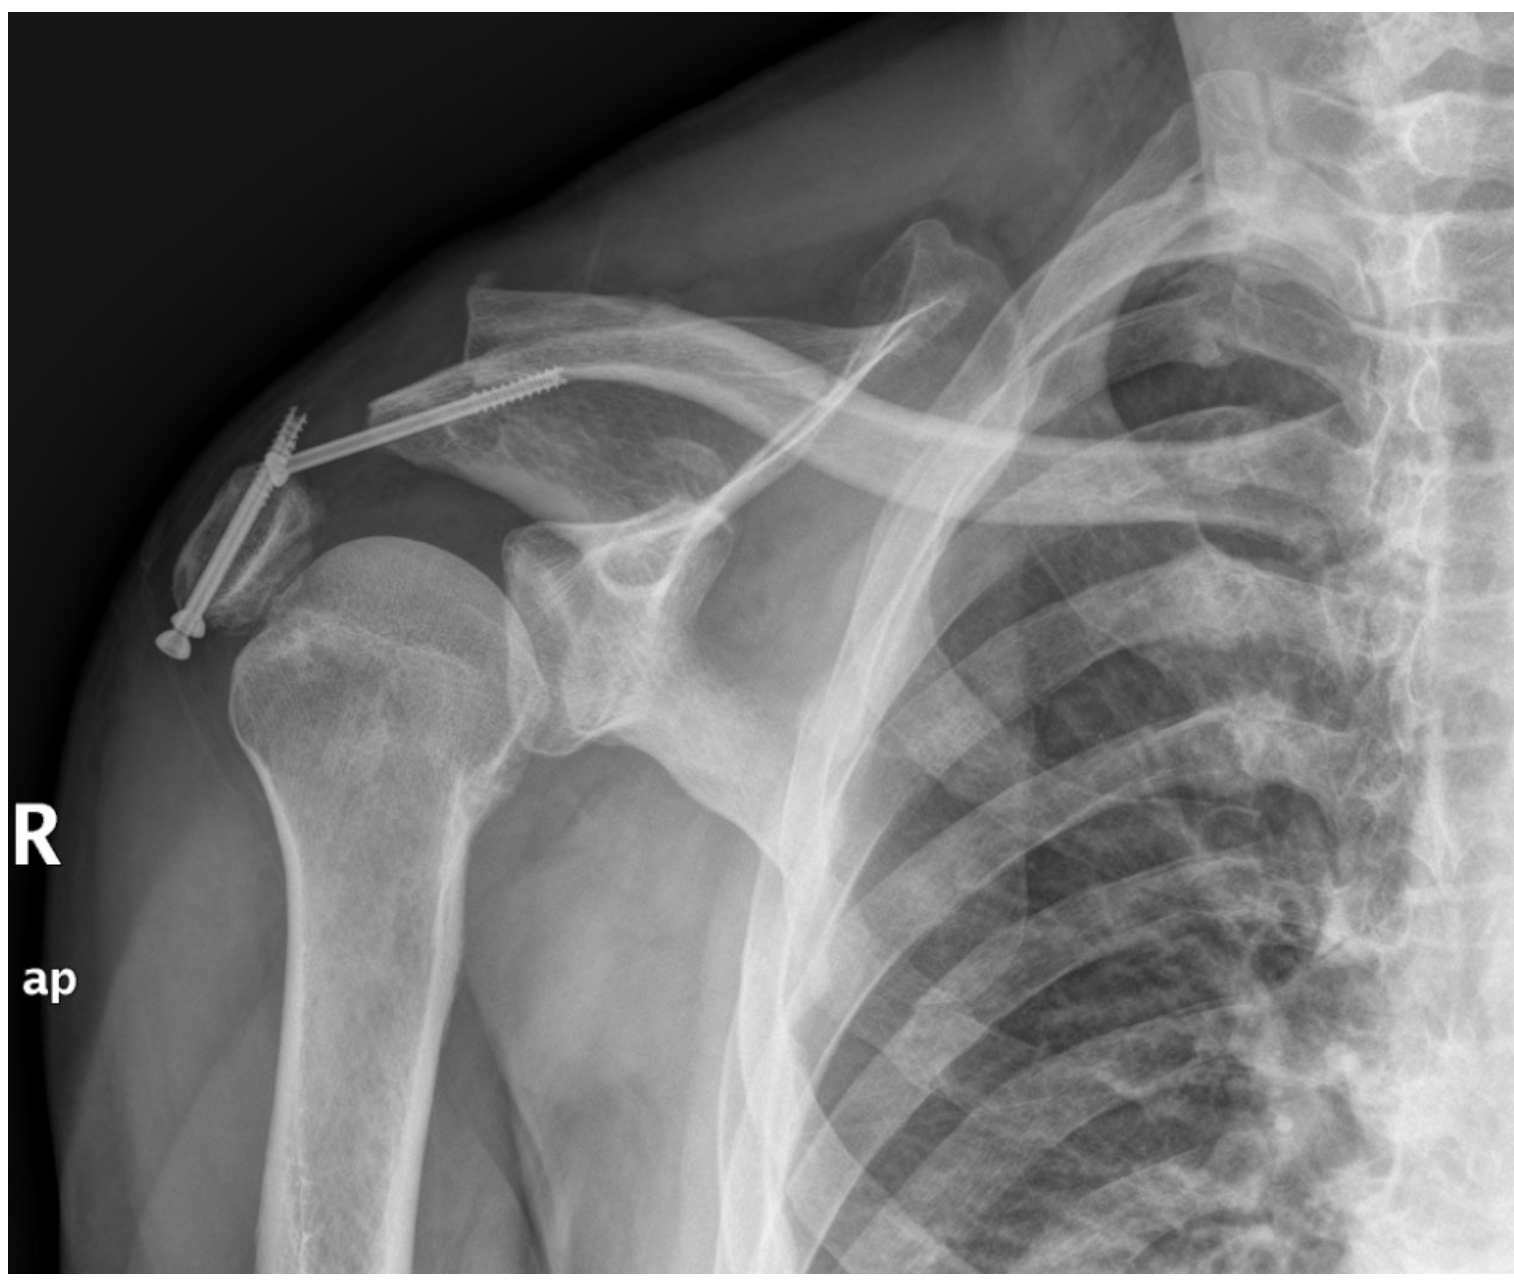
Figura 6 - Radiografía después del desmontaje de la osteosíntesis.
