# Luxación Prótesis Total de Rodilla, Manejo en Urgencias y Tratamiento Definitivo. Revisión de un Caso.

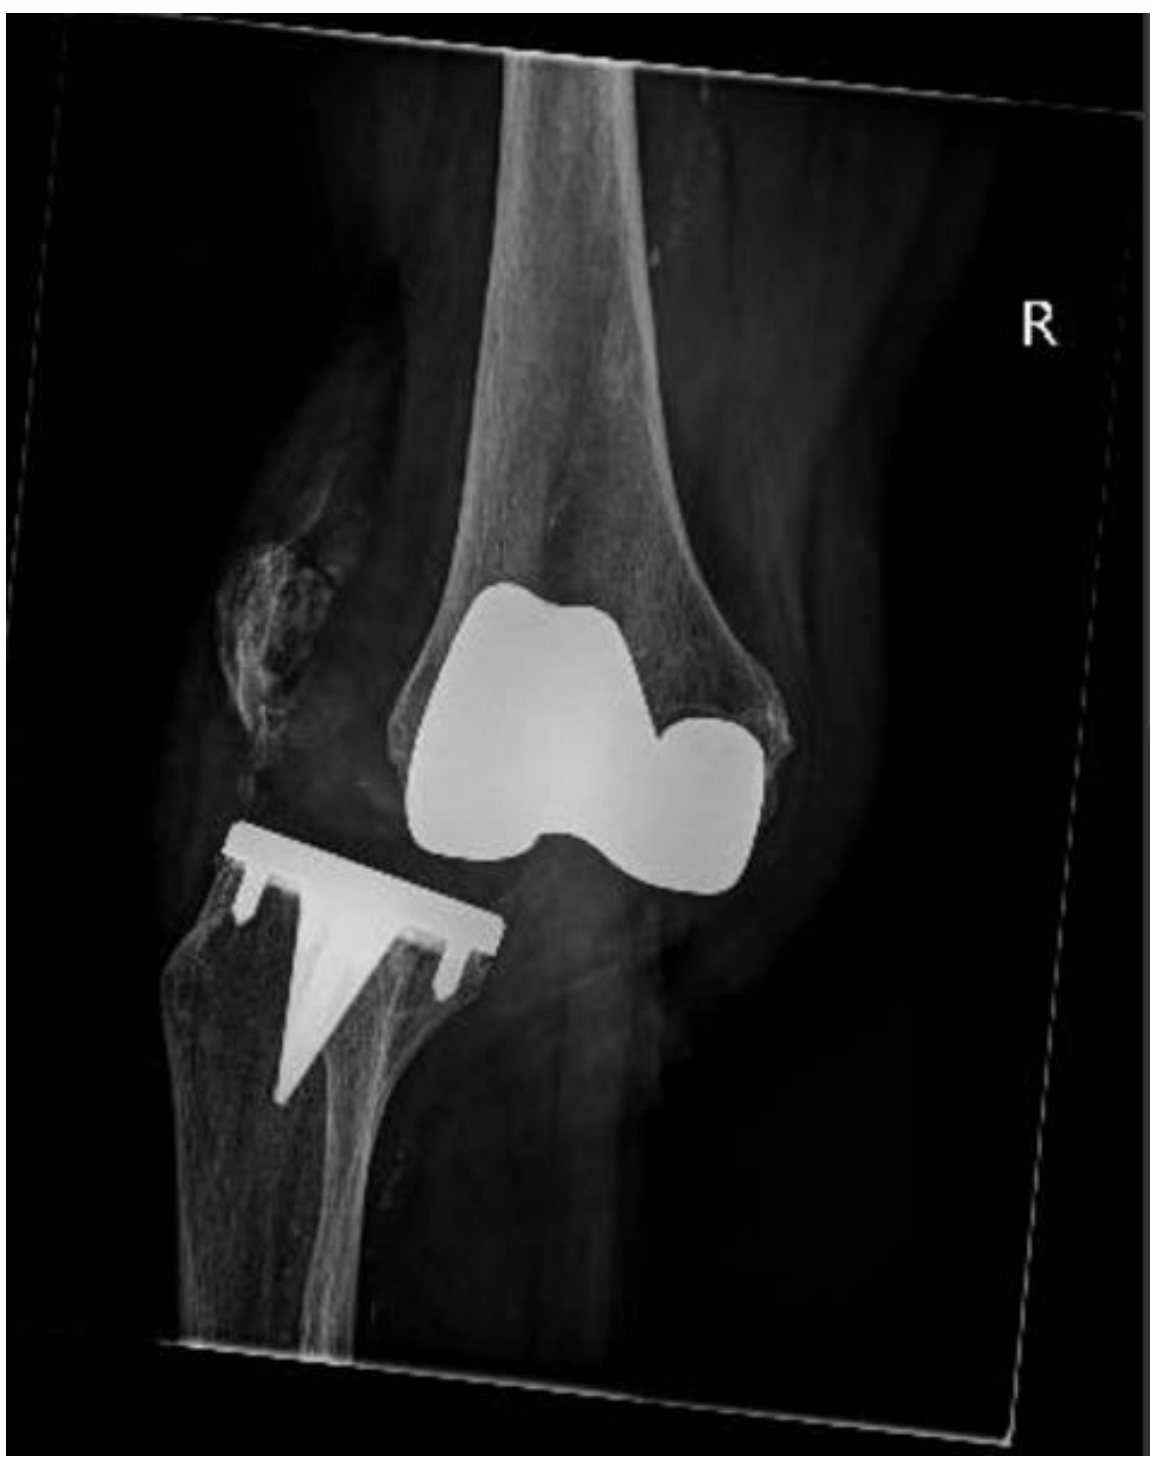
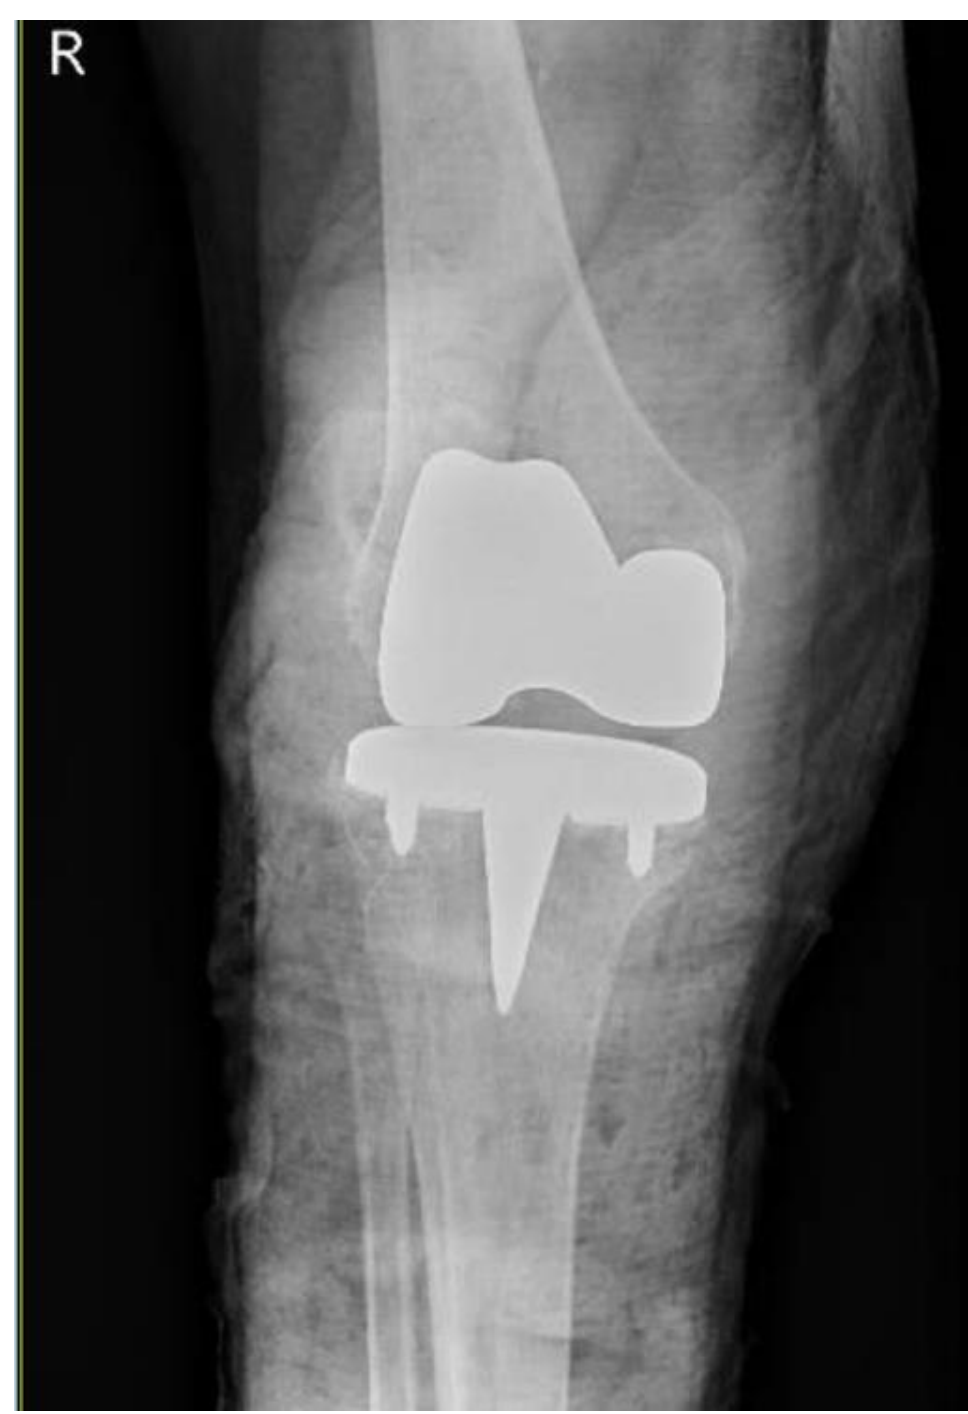
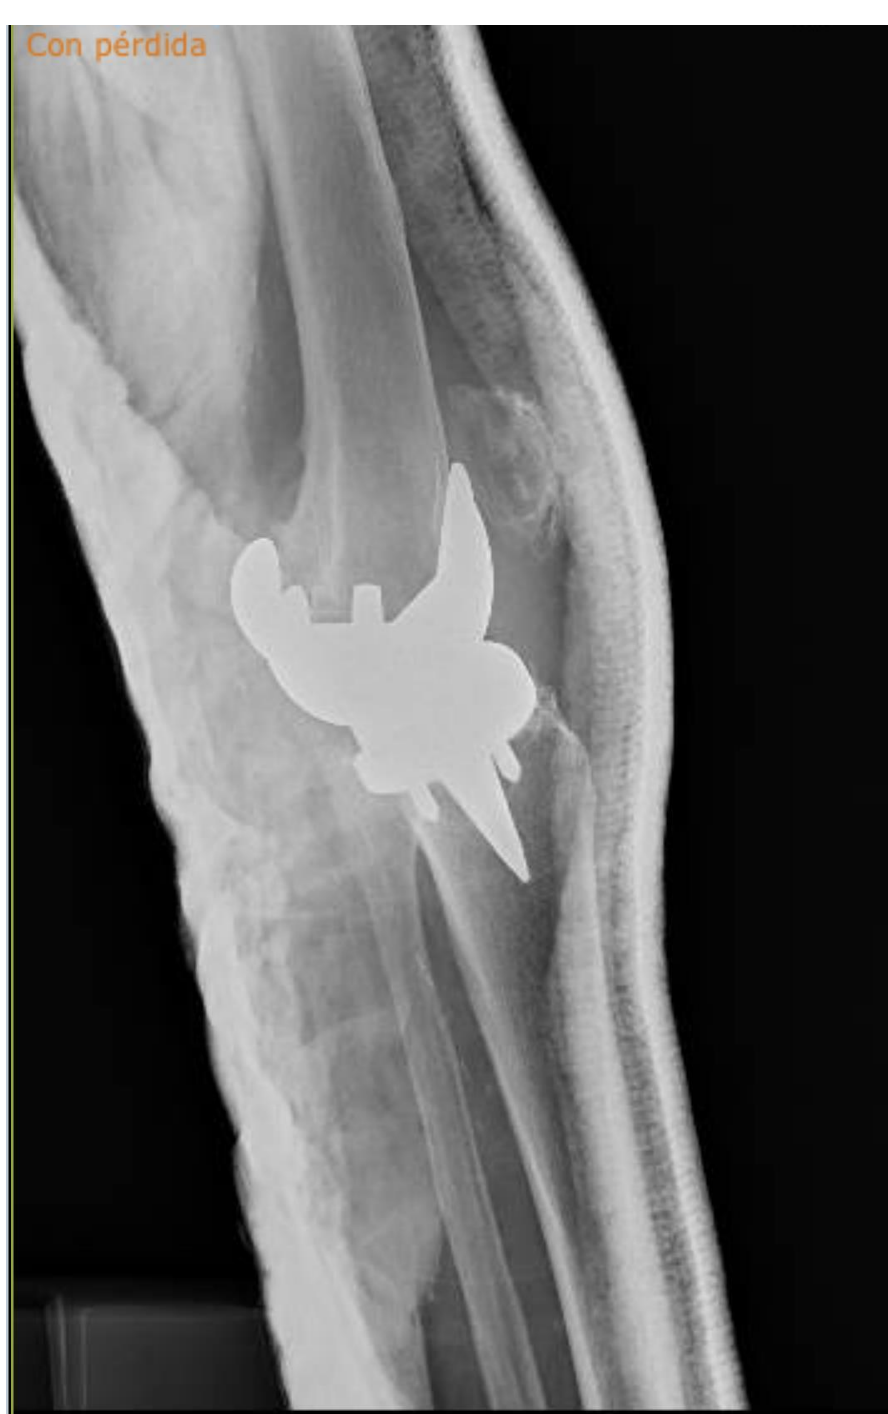
En una primera exploración por servicio de urgencias presenta importante deformidad e impotencia funcional de rodilla con pulsos y sensibilidad conservados. Se solicita radiografía de rodilla, en la que solo es posible obtener una proyección por escasa colaboración, con resultado de luxación anterior de PTR.

Se inmoviliza con férula inguinopédica y se solicitan radiografía de control, TAC y angio TAC de rodilla. Se obtienen como resultados de los estudios de imagen datos de congruencia articular y se descarta afectación vascular.

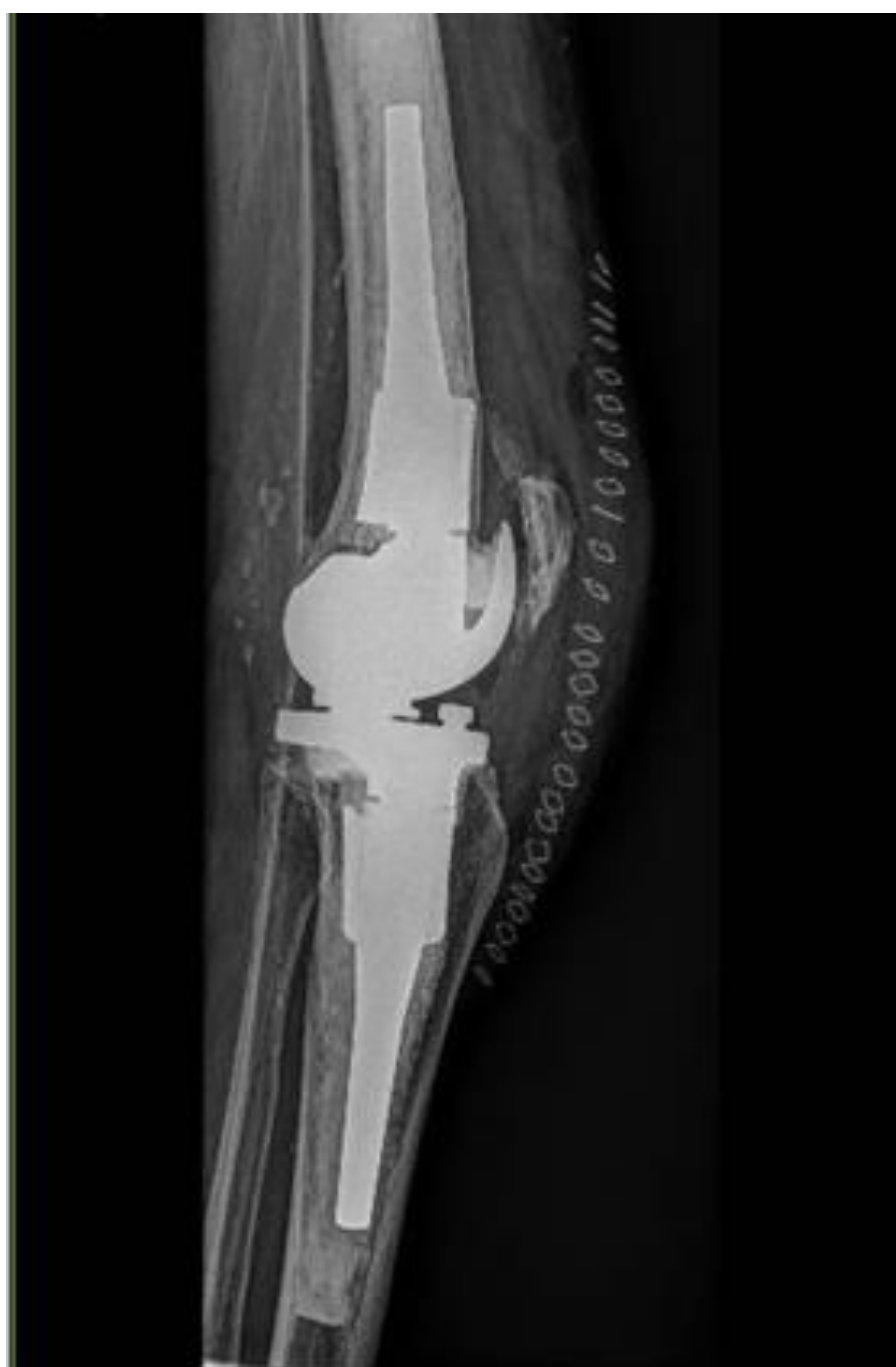
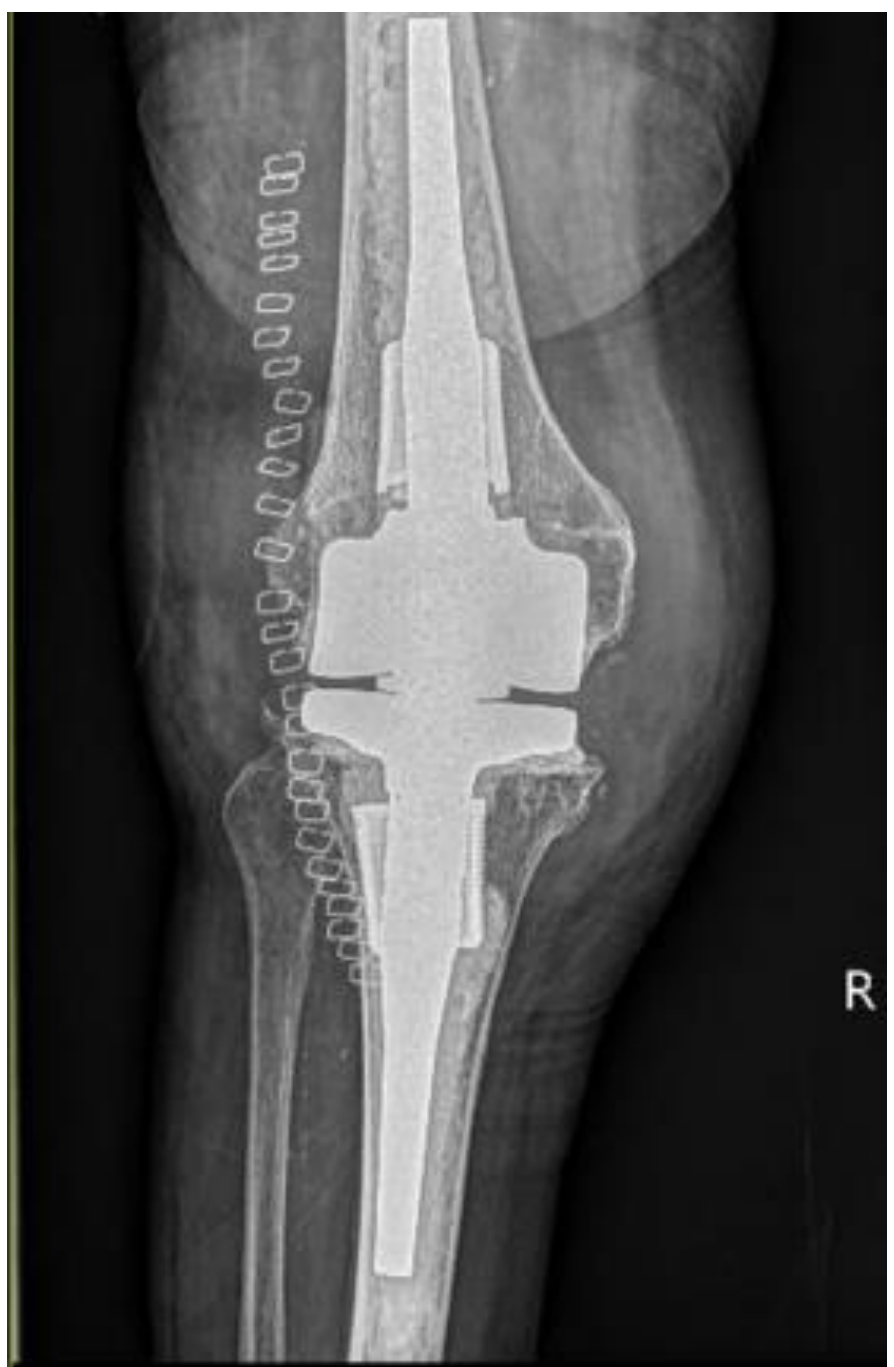
Se realizó recambio de PTR primaria por prótesis de tipo bisagra (ENDOMODEL MODULAR LINK con vástagos de 95 en fémur y tibia) y Conos de reconstrucción metafisaria.
