¿TIENE REPERCUSIÓN CLÍNICA LA OSTEOLISIS EN LAS PRÓTESIS DE CABEZA RADIAL? ESTUDIO RETROSPECTIVO

Pablo Duque Santana, Javier Sanado Fernandez, Gonzalo Luengo Alonso, Natalia Martínez Catalán, Maria Valencia Mora

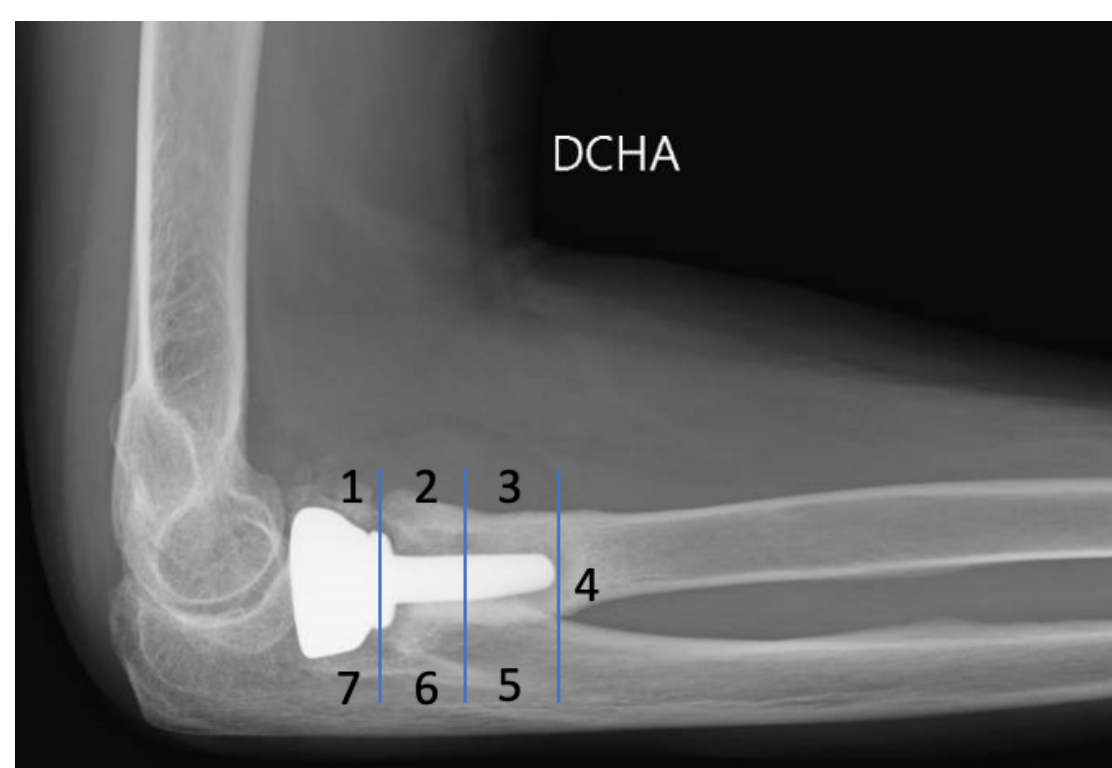
Osteólisis cabeza radial

Con un seguimiento de 21 meses (14 – 43) se encontró un rango de movilidad de medio de 137°-13,6 de flexo-extensión y pronosupinación media de 70°-76°. Se detectaron signos de osteolisis en 34 casos, siendo un 76,5% fue en la zona 1, seguido de la zona 2 y zona 3 con un 14,7% y un 8,8% respectivamente. En cuanto a la sintomatología y rango de movilidad no se encontraron diferencias estadísticamente significativas ($p=0,397$) sin encontrar ningún signo de inestabilidad
