FRACTURA PERIPROTÉSICA DE CADERA: A PROPÓSITO DE UN CASO

HOSPITAL CLÍNICO UNIVERSITARIO VIRGEN DE LA ARRIXACA

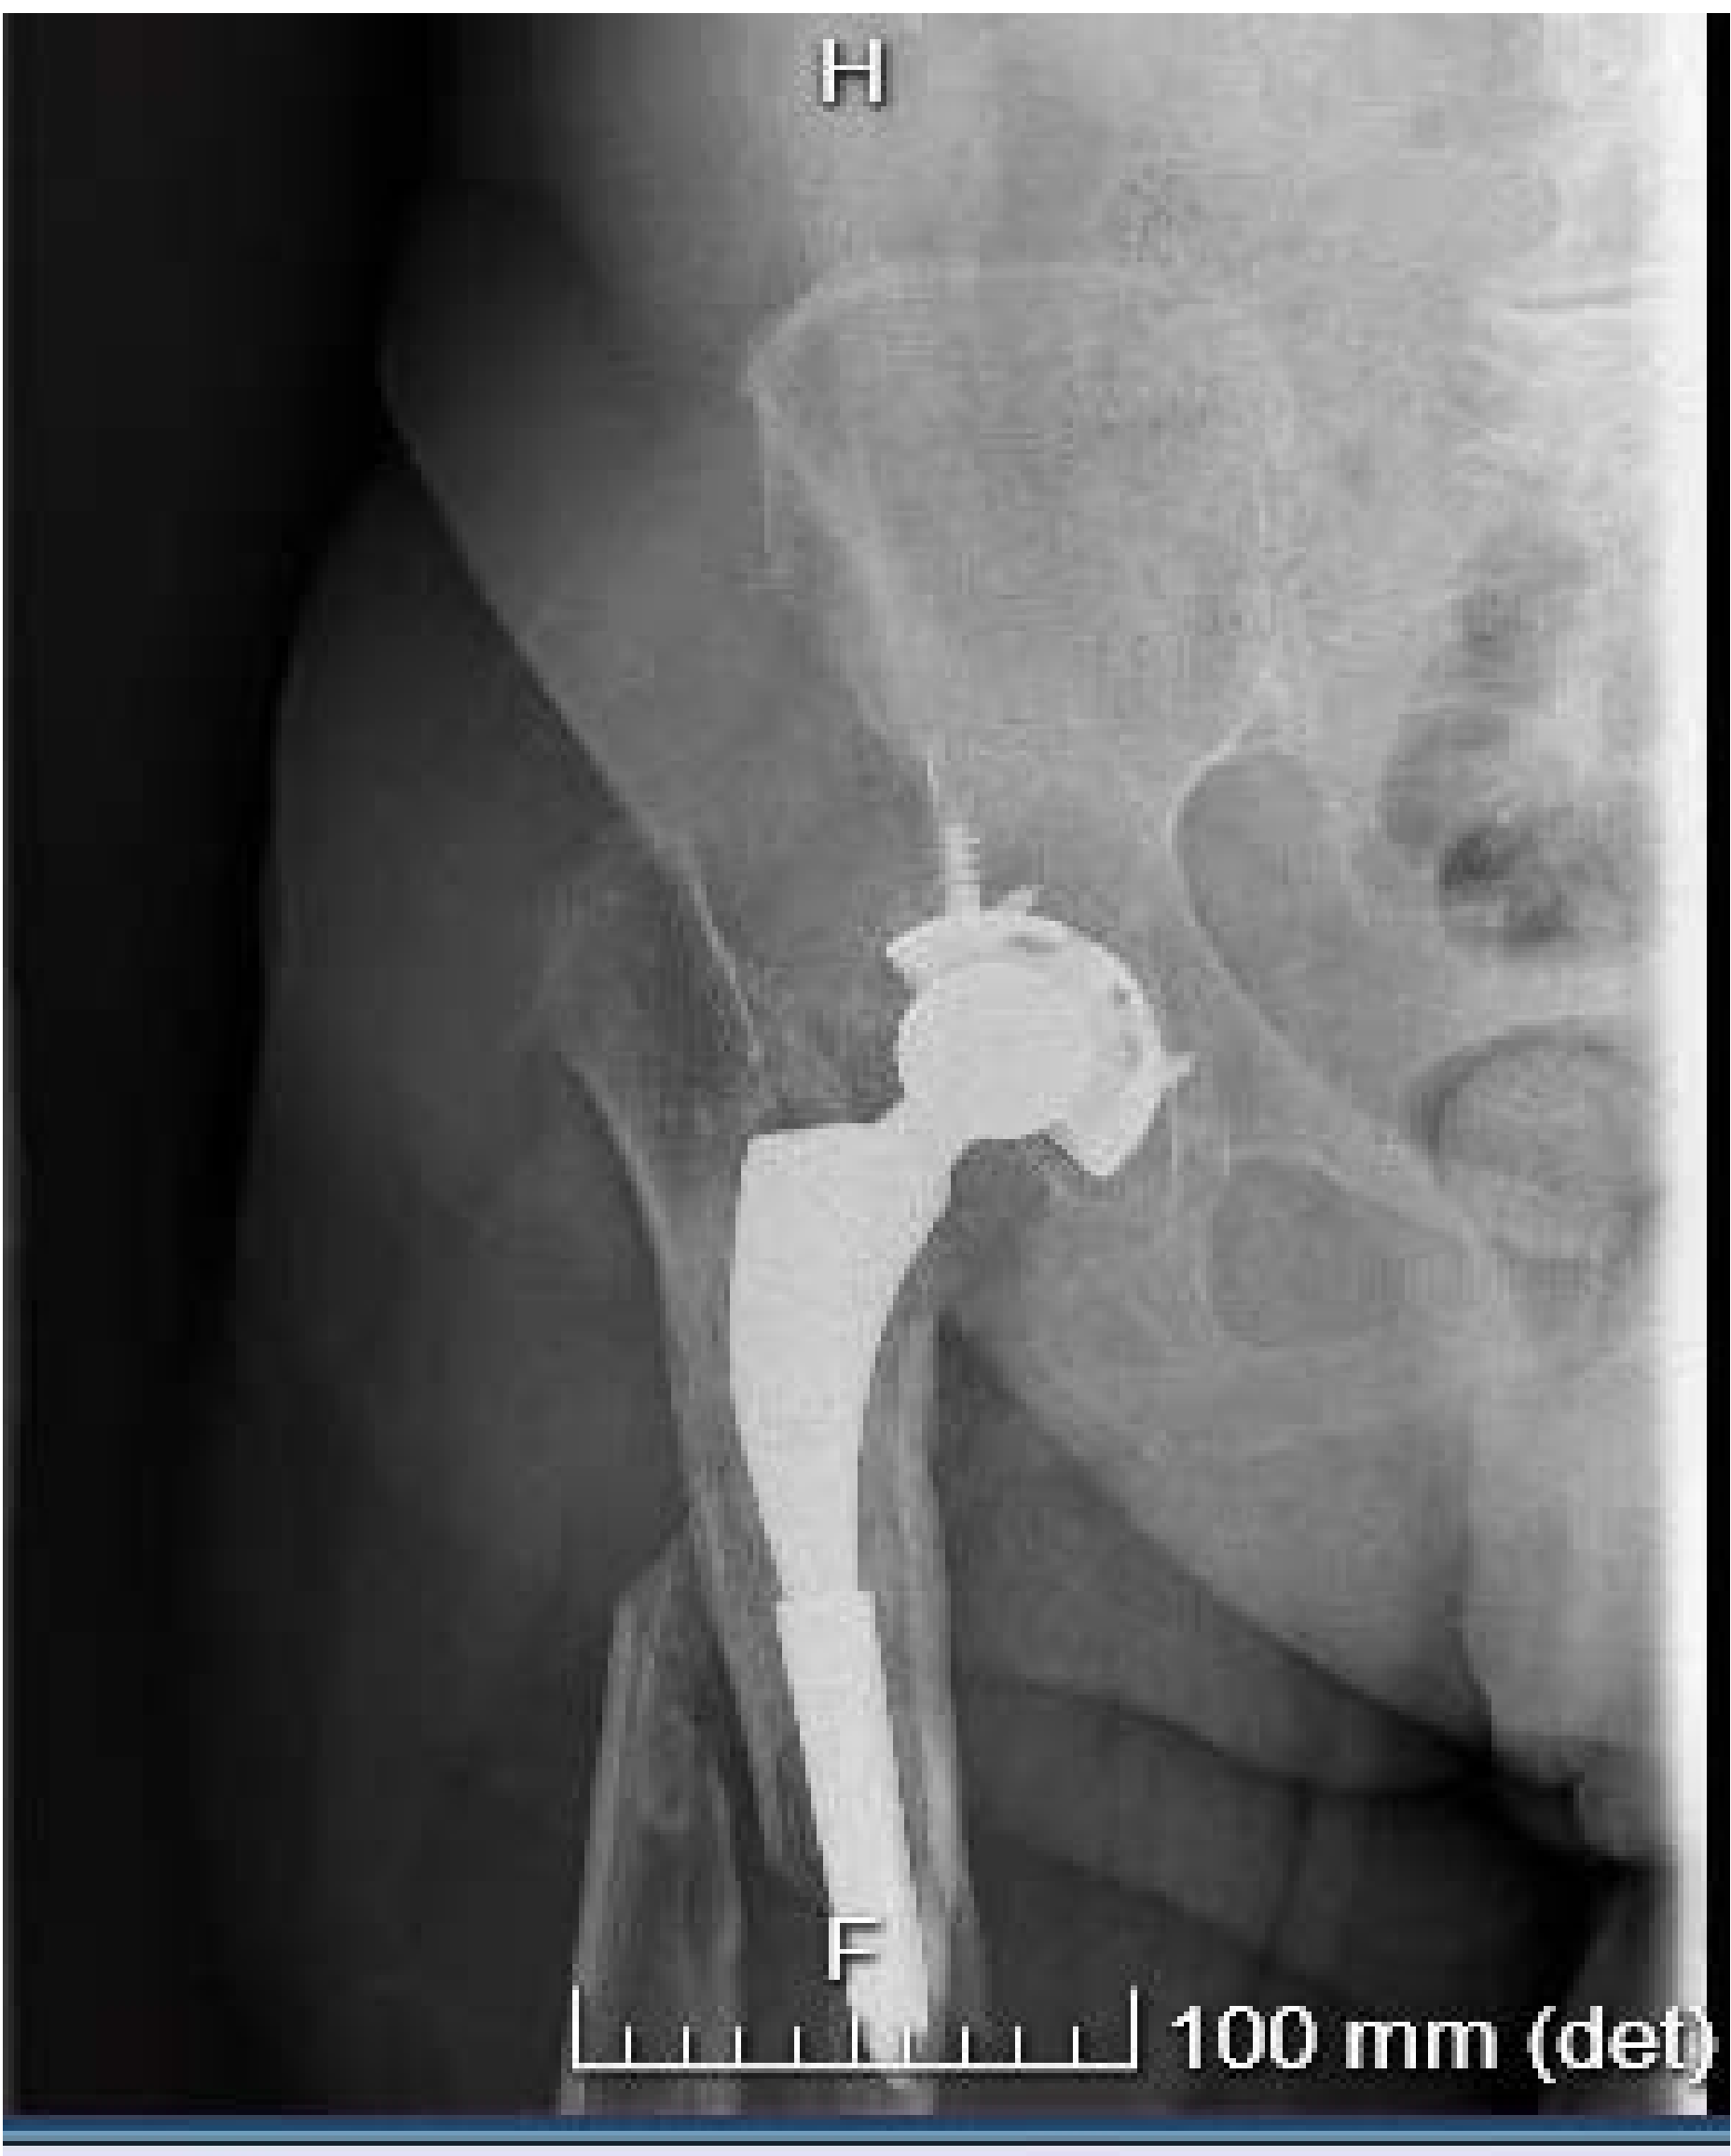
Figura I. Radiografía simple (proyección anteroposterior) de fémur derecho. Control radiográfico prequirúrgico.

Paciente mujer de 78 años que acude a Urgencias refiriendo dolor en miembro inferior derecho tras caída accidental en domicilio. Como antecedentes destacar Prótesis de cadera derecha de 20 años de evolución. A la exploración física, dolor e impotencia funcional de muslo derecho. Miembro inferior acortado y en rotación externa, sin compromiso neurovascular distal. En la radiografía simple de fémur se aprecia Fractura periprotésica de fémur derecho tipo Vancouver B1. En primer lugar, se realiza inmovilización de la fractura con una férula cruropédica y tracción de partes blandas del miembro inferior y se cursa el ingreso. Una vez estabilizada la paciente, se realiza el tratamiento quirúrgico definitivo. Se realiza en decúbito supino, reducción abierta de la fractura y estabilización con placa recta larga y cerclajes. Se visualiza vástago estable osteointegrado. Control escópico satisfactorio.
