Reconstrucción acetabular tras migración intrapélvica de prótesis total de cadera ; A propósito de un caso

Jorge Díaz, A ; Baña Marcos, Erika ; Orta Chíncoa, Jara
UGC Cirugía Ortopédica y Traumatología
Hospital Universitario Puerto Real

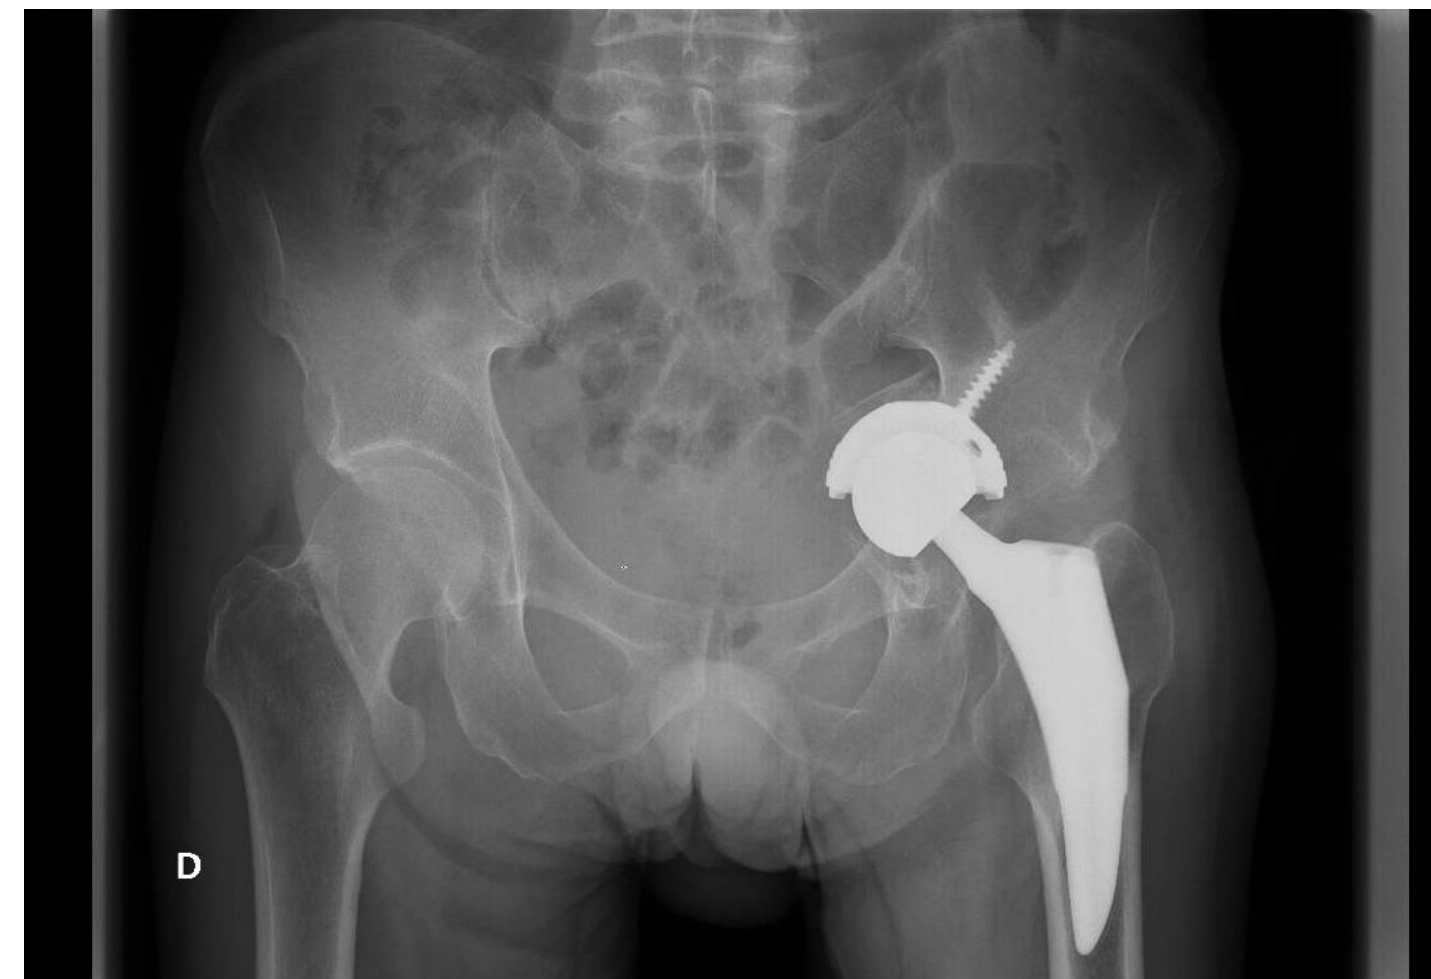
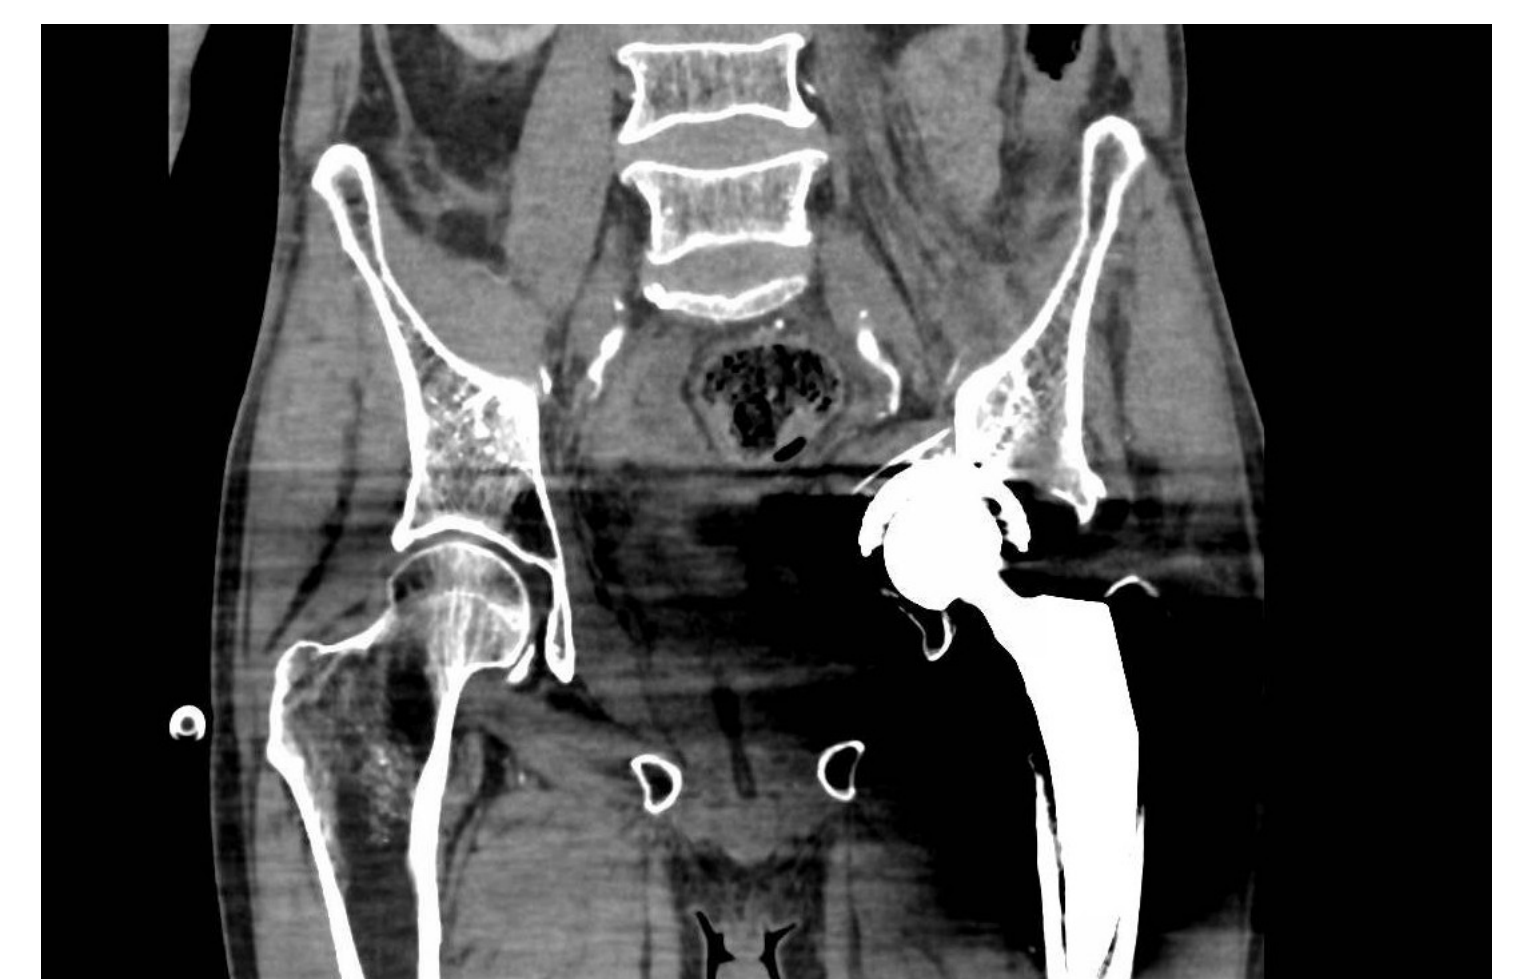
Se expone el caso de un paciente que tras traumatismo accidental sufre discontinuidad pélvica y un defecto acetabular tipo IIIB de Paprosky, con migración intrapélvica de prótesis total de cadera.

Paciente varón de 62 años que ingresa en nuestro servicio tras traumatismo accidental en domicilio, refiriendo dolor e impotencia funcional en miembro inferior izquierdo. El paciente es portador de prótesis total de cadera izquierda. Tras pruebas complementarias se objetiva fractura conminuta de acetábulo con migración intrapélvica de su prótesis total de cadera, clasificándolo como un tipo IIIB de Paprosky.

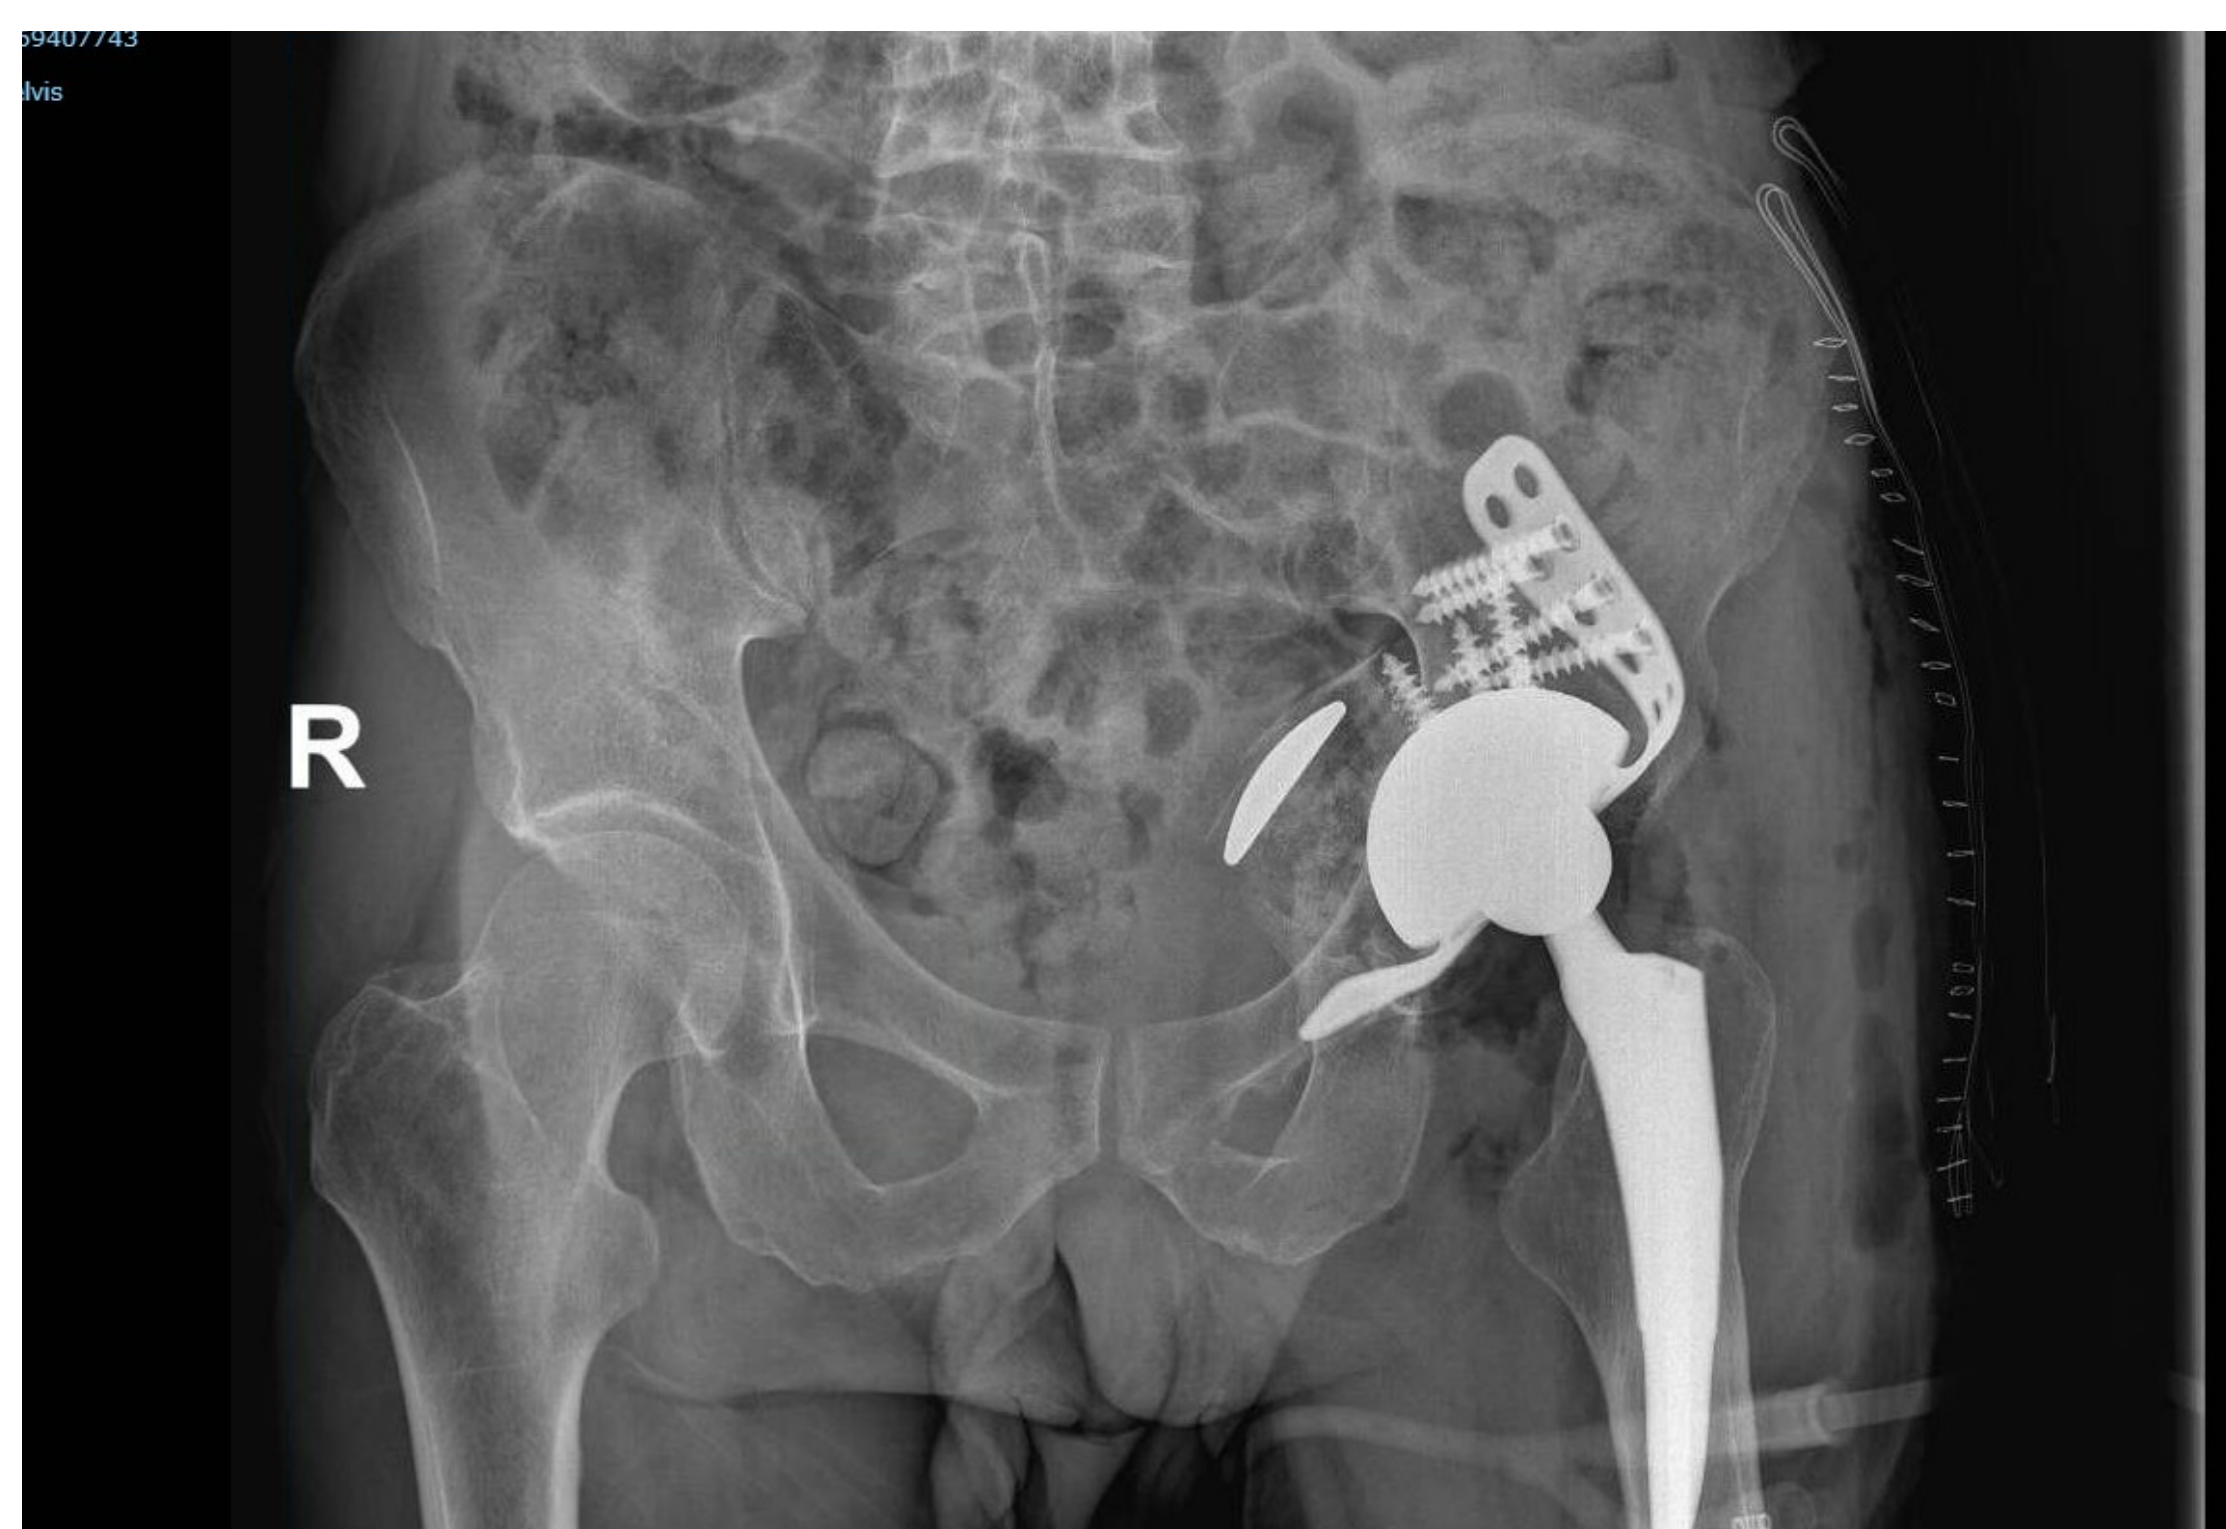
Realizamos abordaje lateral hasta llegar a cavidad articular, retirando la cabeza de la prótesis y el material acetabular utilizado previamente. Ampliamos el abordaje hasta visualización directa de istmo pélvico. Objetivamos fractura conminuta y desplazada de la pared anterior y del fondo acetabular. Decidimos implantación de restrictor acetabular e injerto de hueso esponjoso que se impacta y se fresa en sentido inverso para el relleno de la cavidad. Para la reconstrucción se implanta cotilo de revisión de metal trabecular y caja de reconstrucción tipo Cup-Cage, fijada al cotilo y al istmo pélvico mediante 2 y 4 tornillos respectivamente. Se implanta mediante cementación un cotilo de polietileno con colocación de cabeza de cromo-cobalto y se comprueba estabilidad de toda la construcción.
