# FRACASO BIOMECÁNICO TRAS FATIGA DEL MATERIAL DE OSTEOSÍNTESIS EN FRACTURAS DE FÉMUR DISTAL

Bello Alonso C., Matas Llerena AI, Muñoz Manchado M.

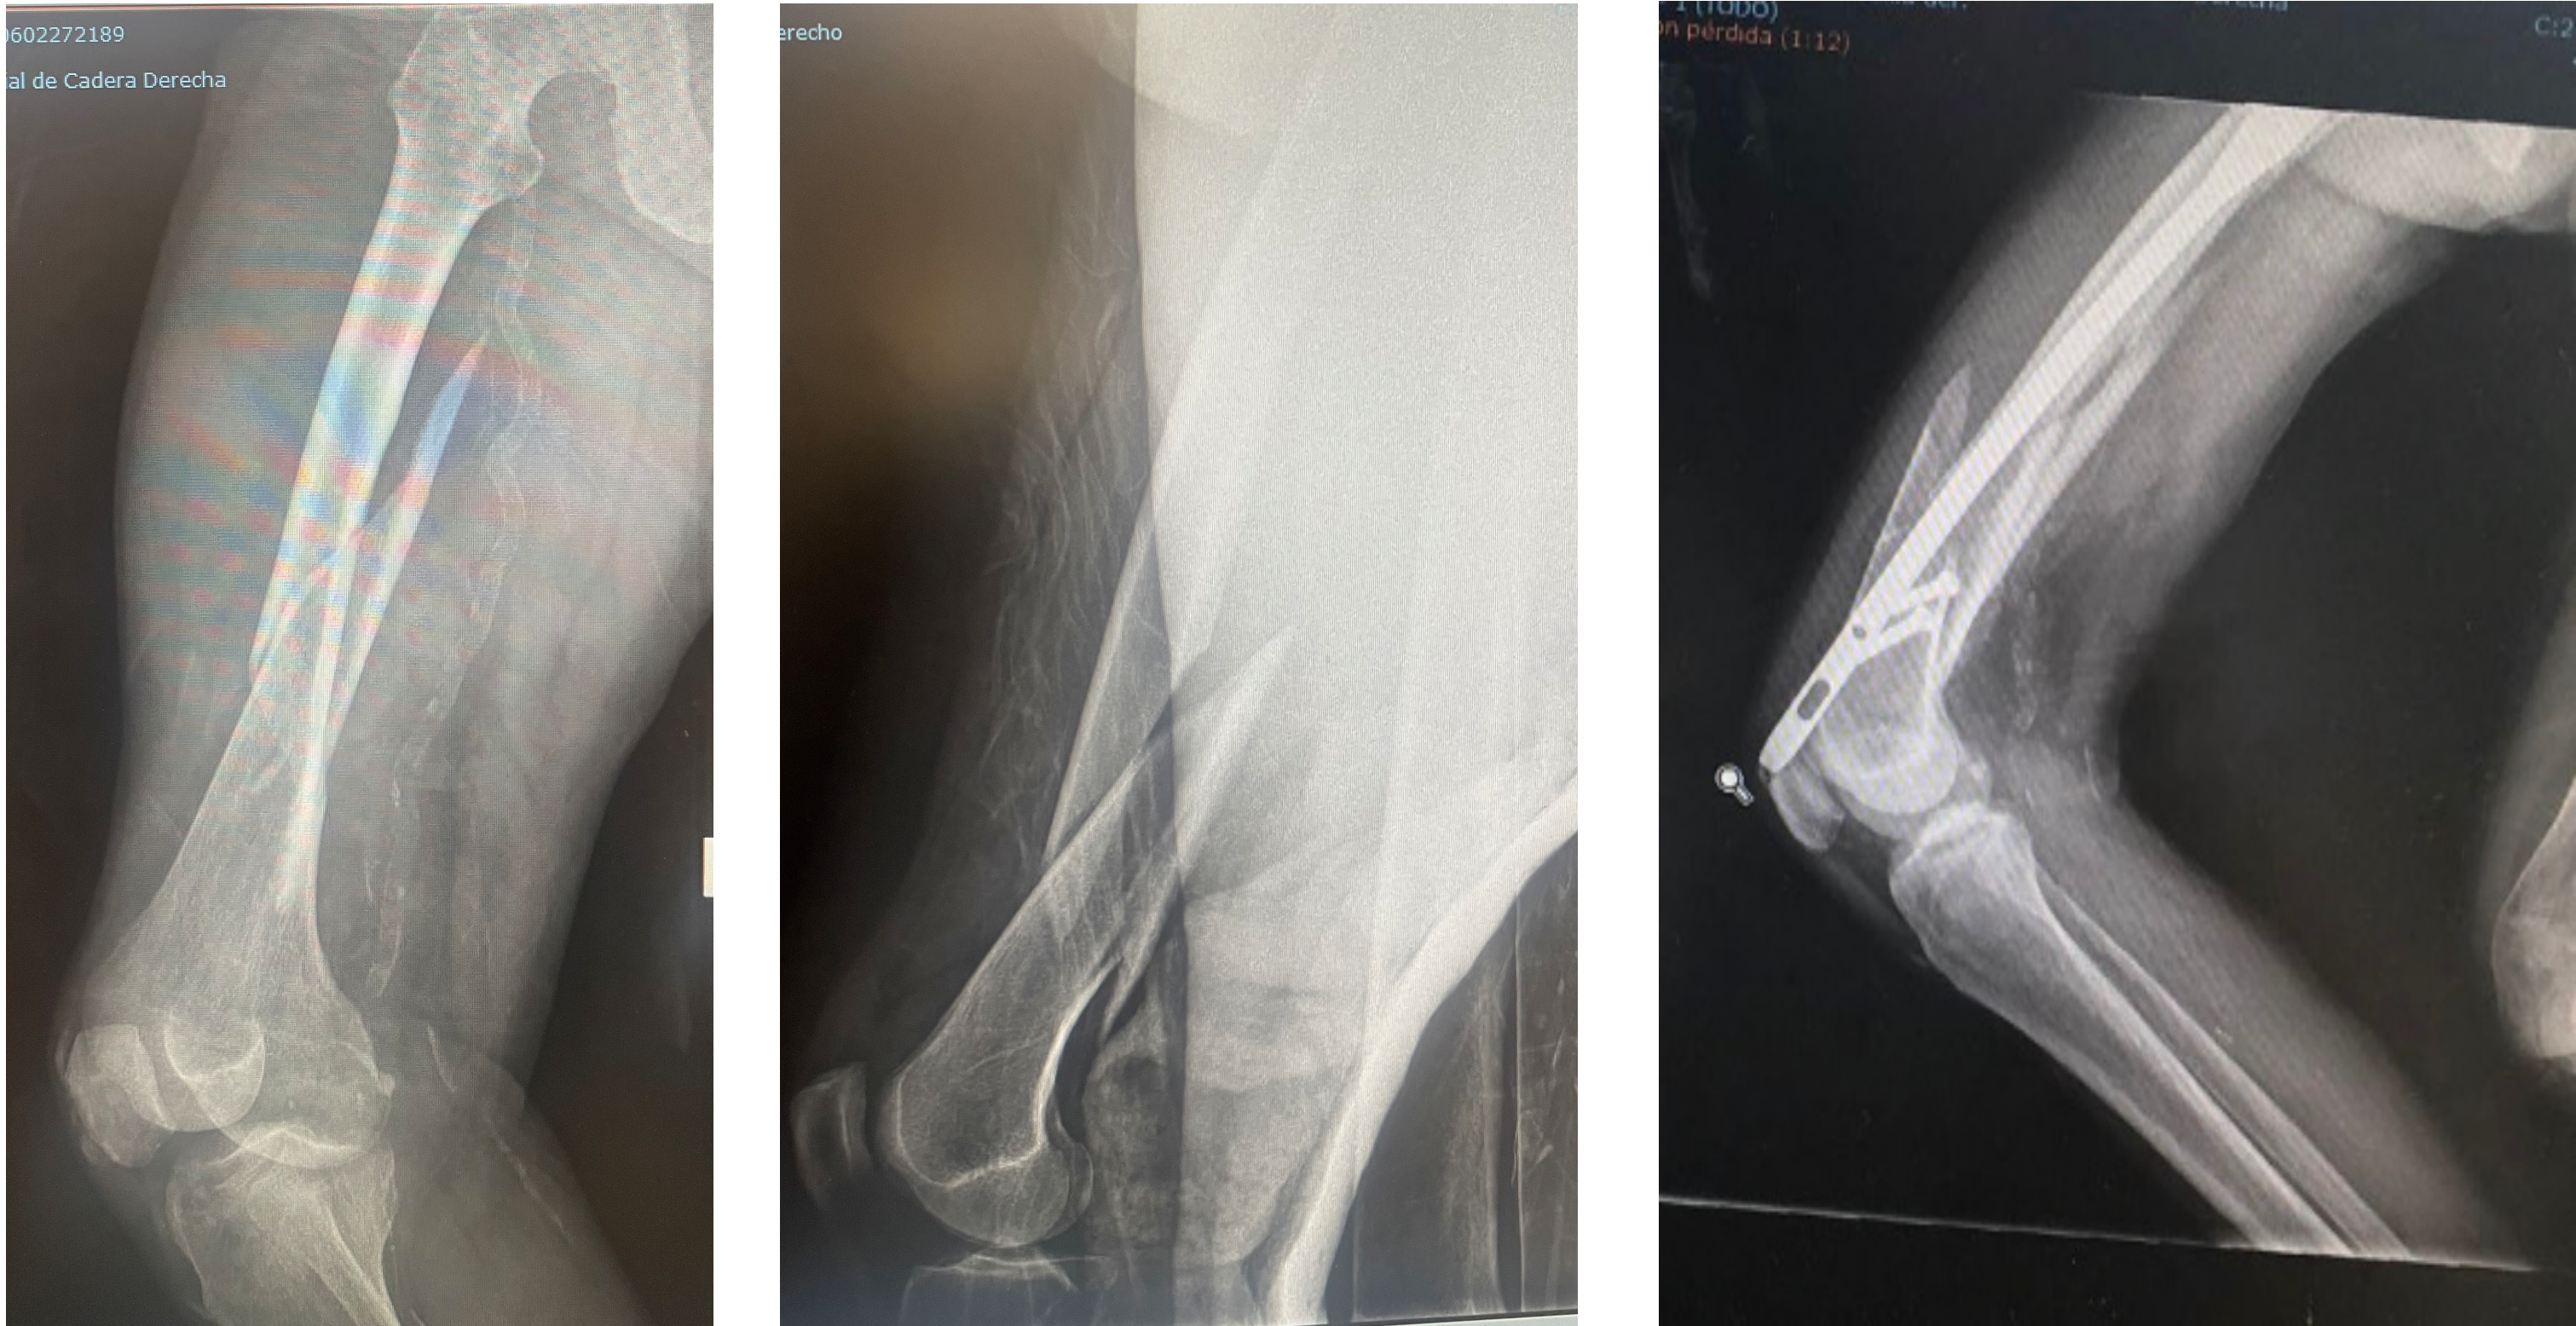
Presentamos dos casos de pacientes ancianos con escasa calidad ósea que presenta fractura diafisaria de fémur distal tratadas con clavo trocantérico largo anterógrado para estabilización de la fractura y profilaxis de fractura de cadera ipsilateral. Bloqueo con 2 tornillos distales en ambos casos y lámina trocantérica. Los controles radiológicos post-operatorios son satisfactorios y el material se encuentra correctamente implantado con reducción de la fractura.
