FRACTURAS DE LA EXTREMIDAD PROXIMAL DEL FÉMUR TRAS IMPLANTE DE TORNILLOS CANULADOS. NUESTRA EXPERIENCIA A PROPÓSITO DE TRES CASOS

AUTORES: Pablo Millán Antelo. Juan Moreno Blanco. Alberto Plasencia Hurtado de Mendoza. Óscar Serrano Alonso. Ana Castel Oñate

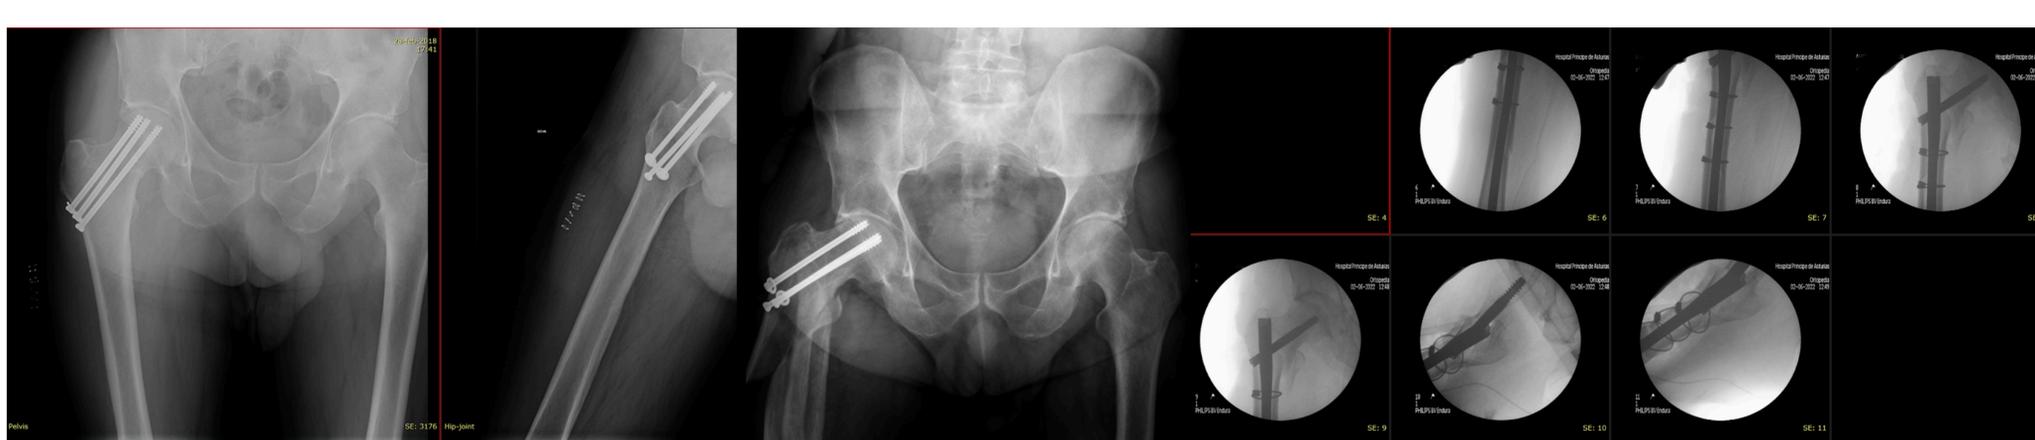
Realizamos una búsqueda entre los años 2018 y 2022 de fracturas subcapitales tratadas mediante tornillos canulados que hayan sufrido una fractura del 1/3 proximal del fémur. Con un total de 3 pacientes, las características de estos han sido 2 mujeres y un hombre, dos de ellos en la 9ª década de la vida y el 3º con 65 años de edad. Hemos analizado el punto de entrada de los tornillos, el tipo de fractura inicial y posterior, el número de tornillos canulados utilizados y la angulación del implante con respecto a la diafisis femoral.

Los 3 pacientes se intervienen por una fractura subcapital de cadera estable (Garden I/II), la edad de cada uno en el momento de la refractura era de 90, 80 y 61 años. Los 3 pacientes desarrollan una fractura subtrocanterea de cadera, los dos primeros fallecieron durante el ingreso mientras que al 3º le realizamos una extracción del material de osteosíntesis y enclavado endomedular femoral con protección del cuello. En todos los casos observamos que el punto de entrada en la cortical lateral es distal al límite inferior del trocater menor, además la angulación del implante varía entre 135º hasta 150º de angulación.
