Artrodesis de tobillo con placa tras luxación tibiotalar inveterada debido a fractura perimplante de tobillo. A propósito de un caso.

Marta Moraza Vergara, Silverio Pineda Diéguez, Isabel Jurado Sosa, Beatriz Merino Gallardo.
Servicio de cirugía ortopédica y traumatología. Hospital Juan Ramón Jiménez.

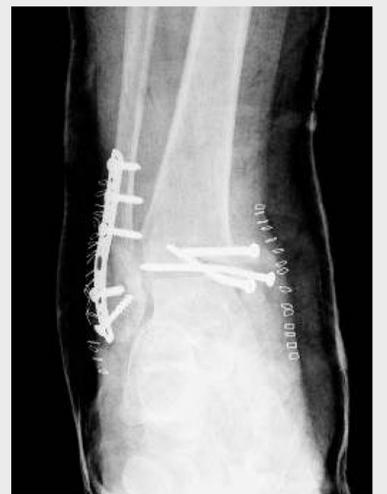
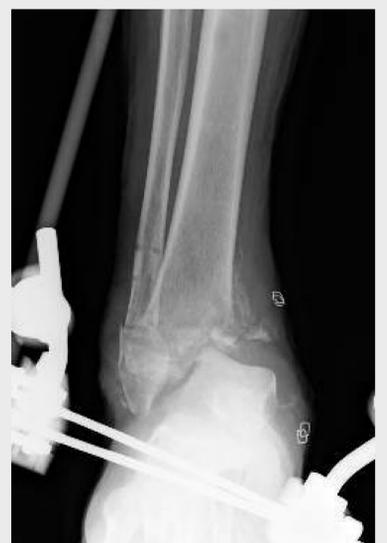
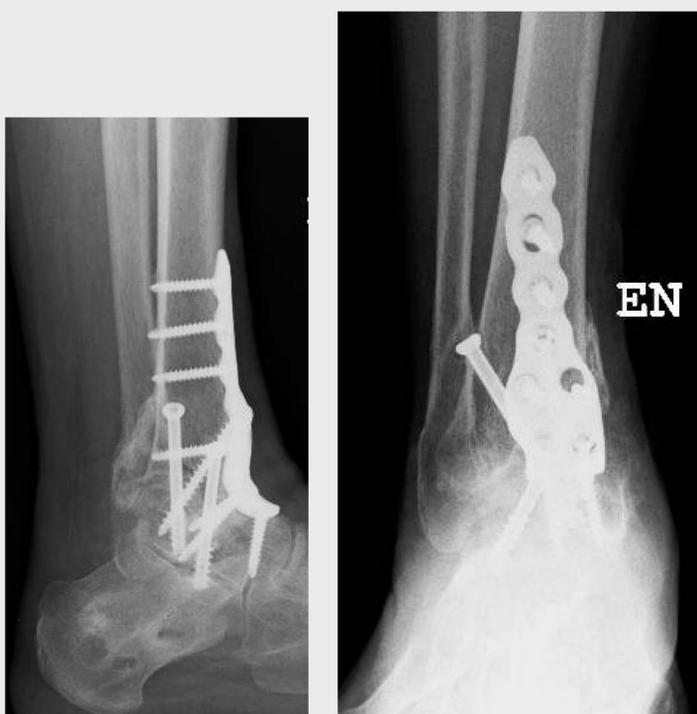
Tras la colocación del fijador el paciente sigue sin mantener las recomendaciones postoperatorias por lo que desarrolla infección de la herida precisando lavado, desbridamiento quirúrgico y antibioterapia intravenosa. Tras el alta hospitalaria y revisiones periódicas se decide 1 año y 2 meses posteriores al traumatismo realizar una artrodesis tibiotalar mediante una placa anterior. En la intervención se objetiva subluxación astragalina medial y gran defecto metafisario tibial que se rellena con autoinjerto de cresta tibial.

A los dos años de seguimiento el paciente presenta buena alineación en las radiografías, camina de forma correcta con ayuda de 2 muletas y carece de dolor. La evolución de la herida quirúrgica fue satisfactoria.
