Objetivos

Describir la experiencia del Servicio de Ortopedia con la artroplastia de la cabeza del radio.

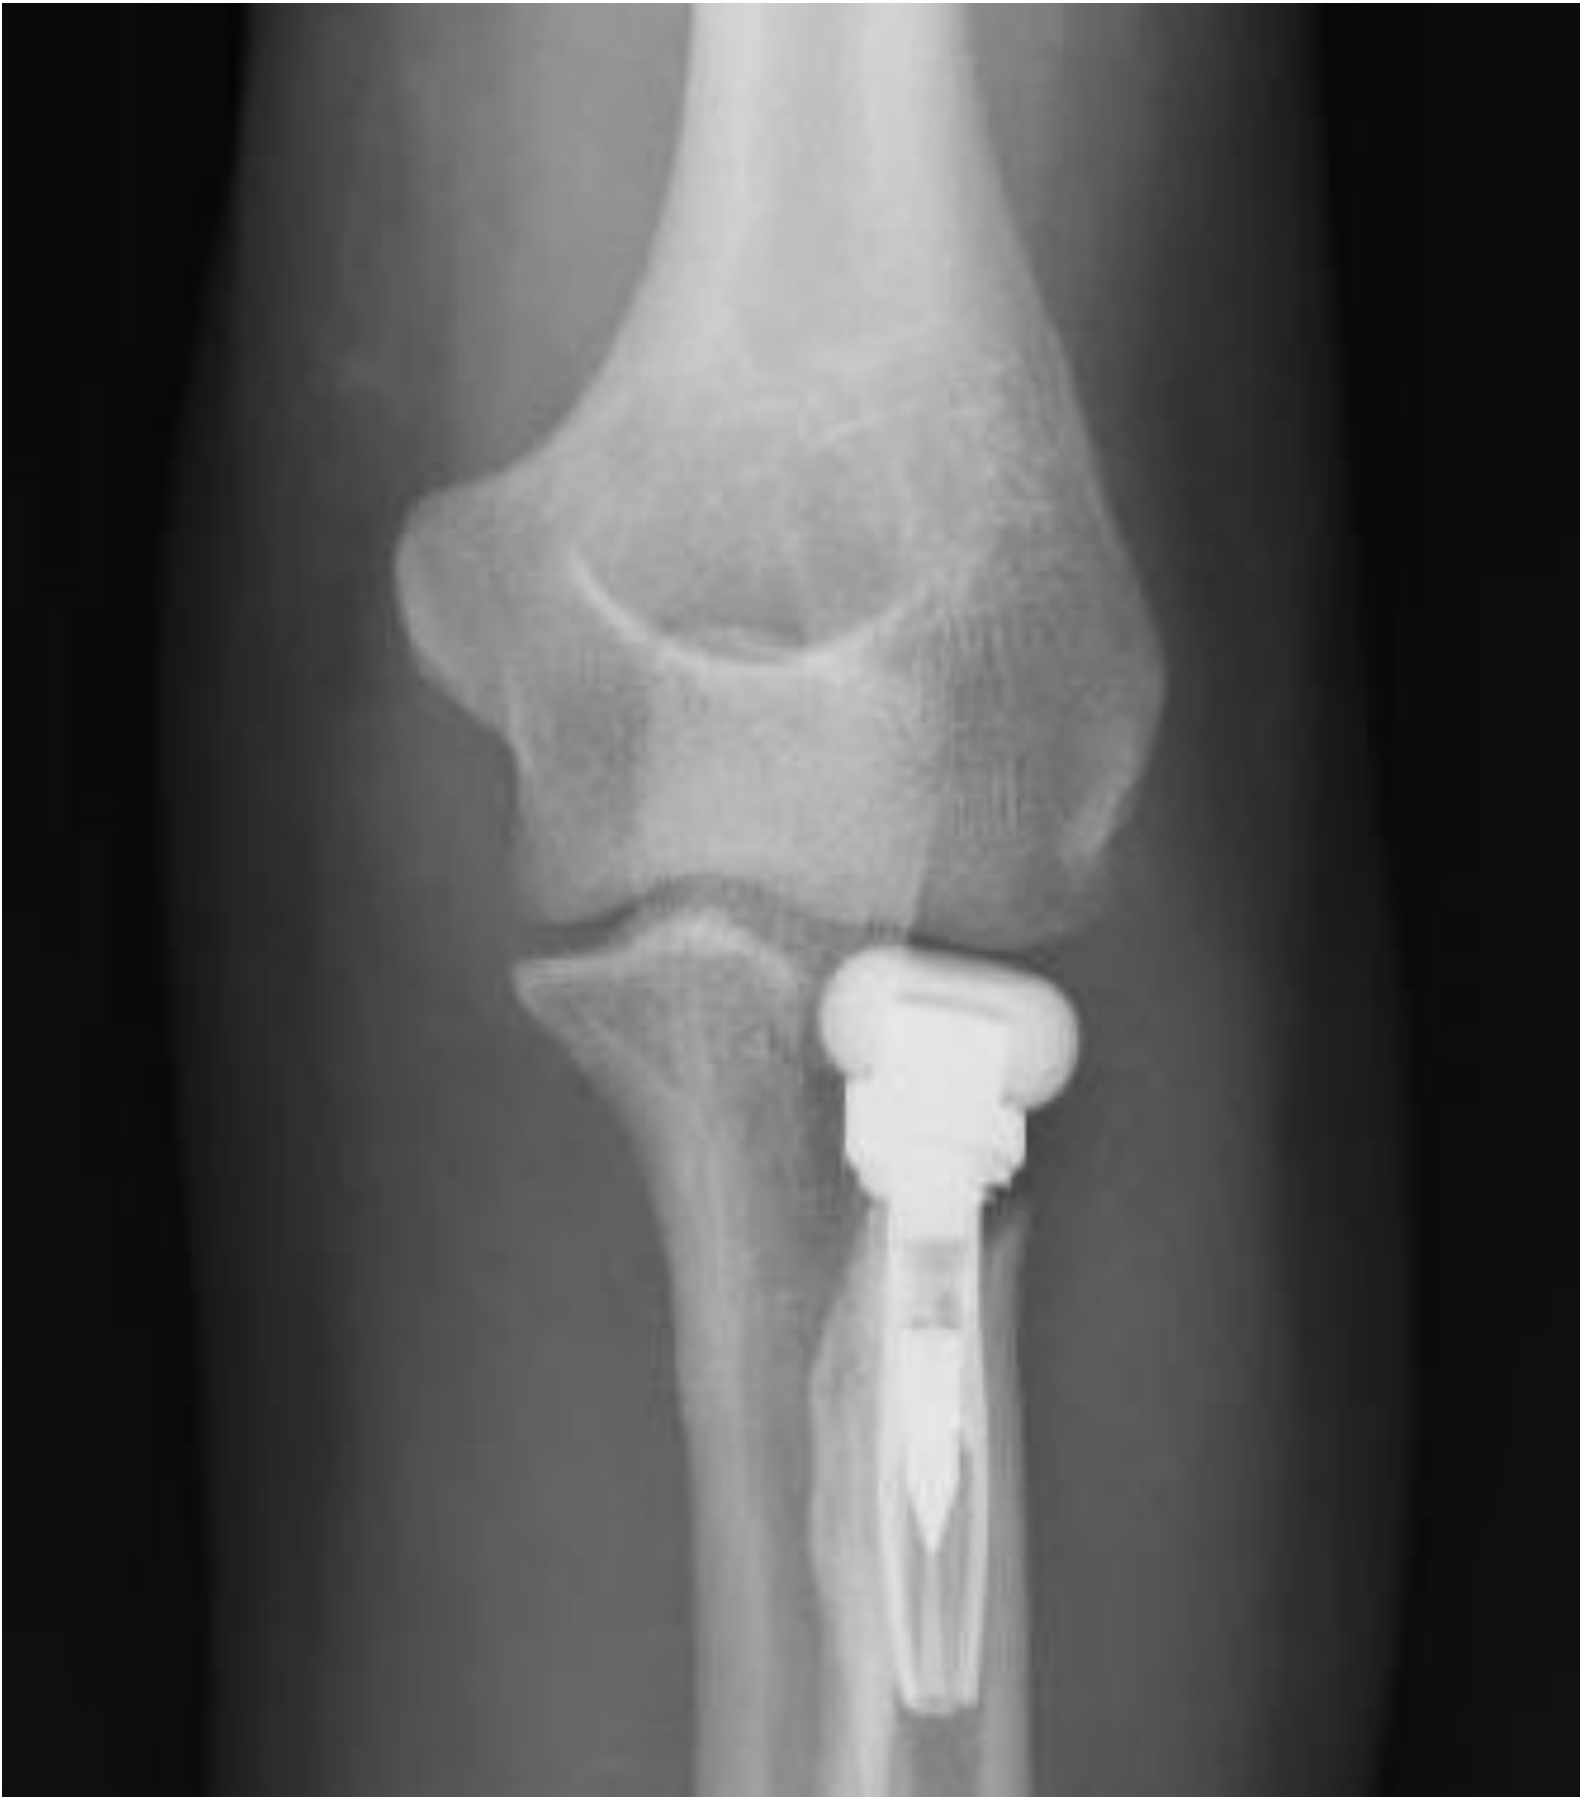
Fig 1, 2 e 3 – Fractura aislada de la cabeza del radio

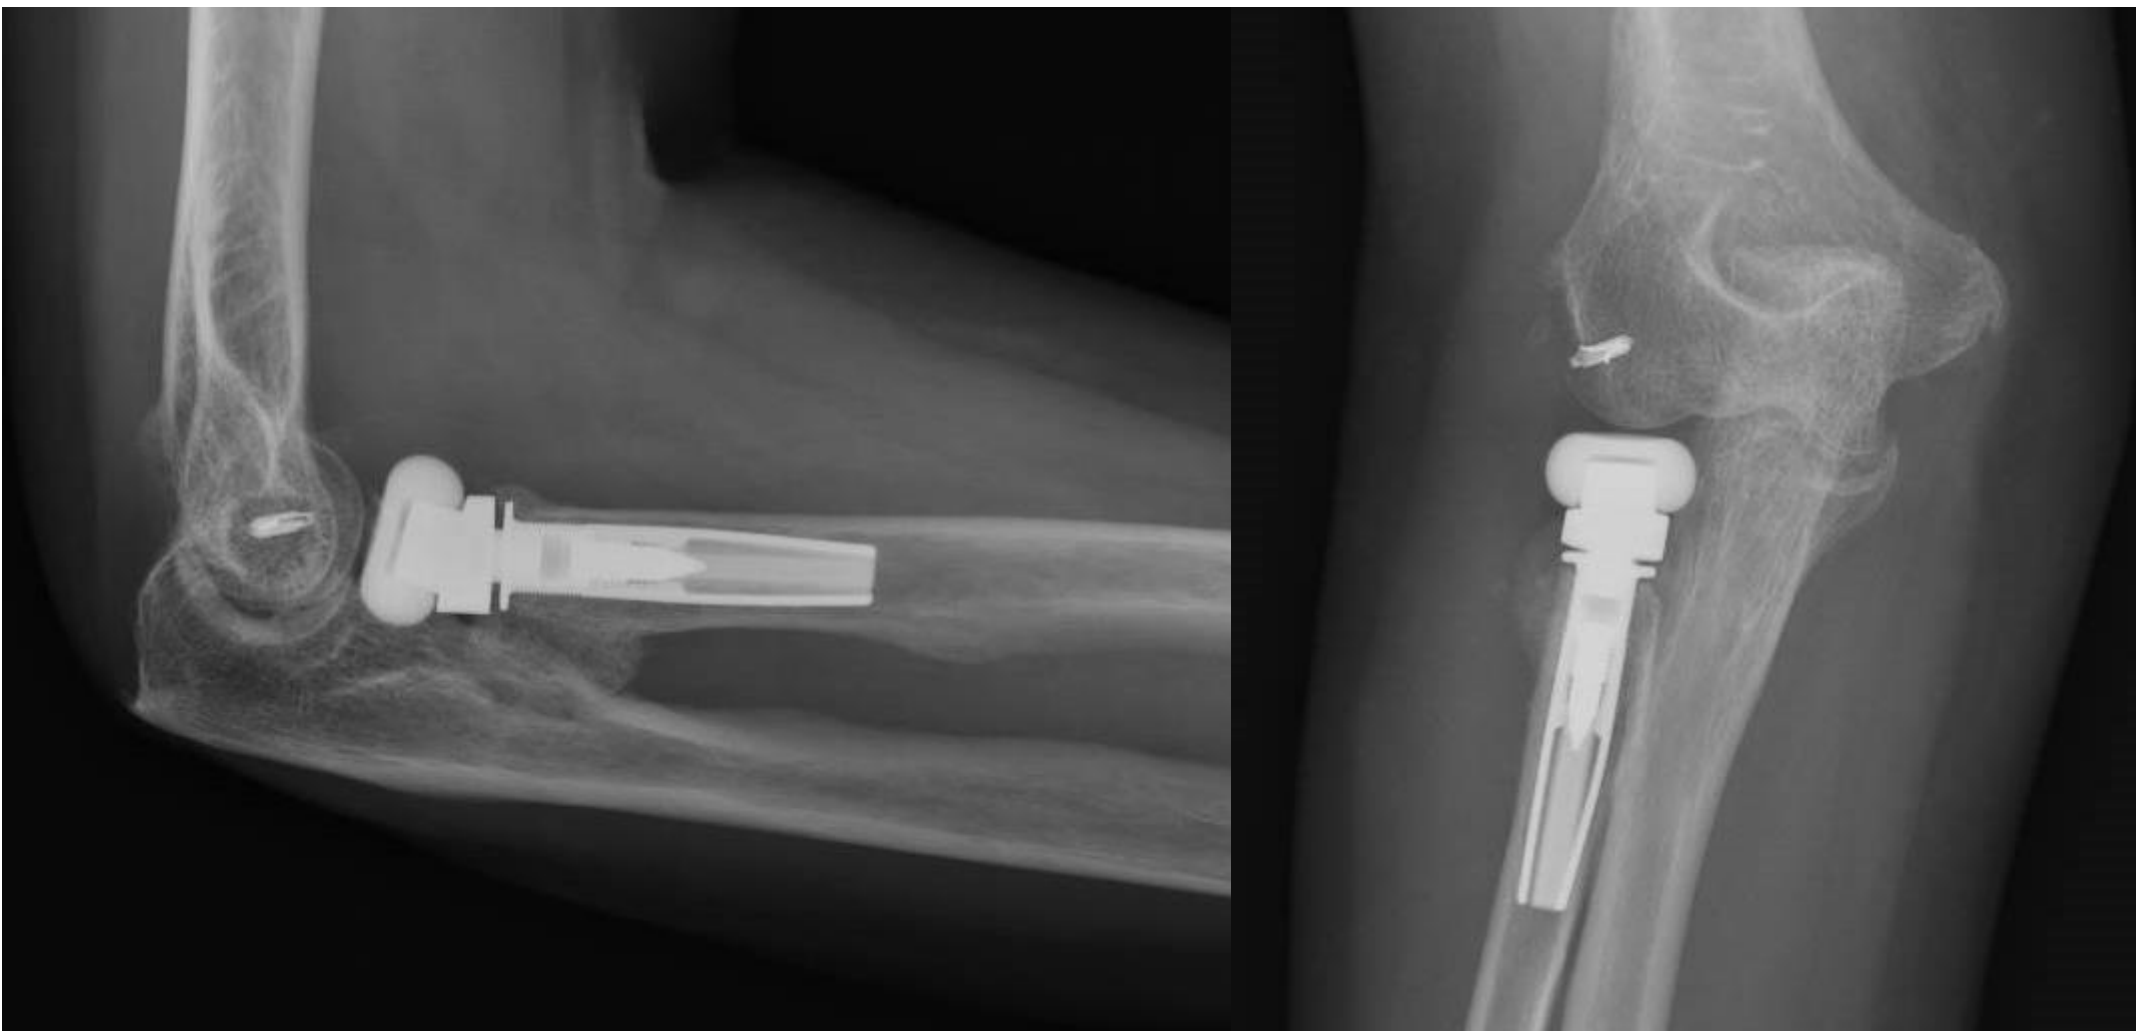
Fig 4 e 5 – Fractura de la cabeza del radio y lesión del complejo ligamentar externo

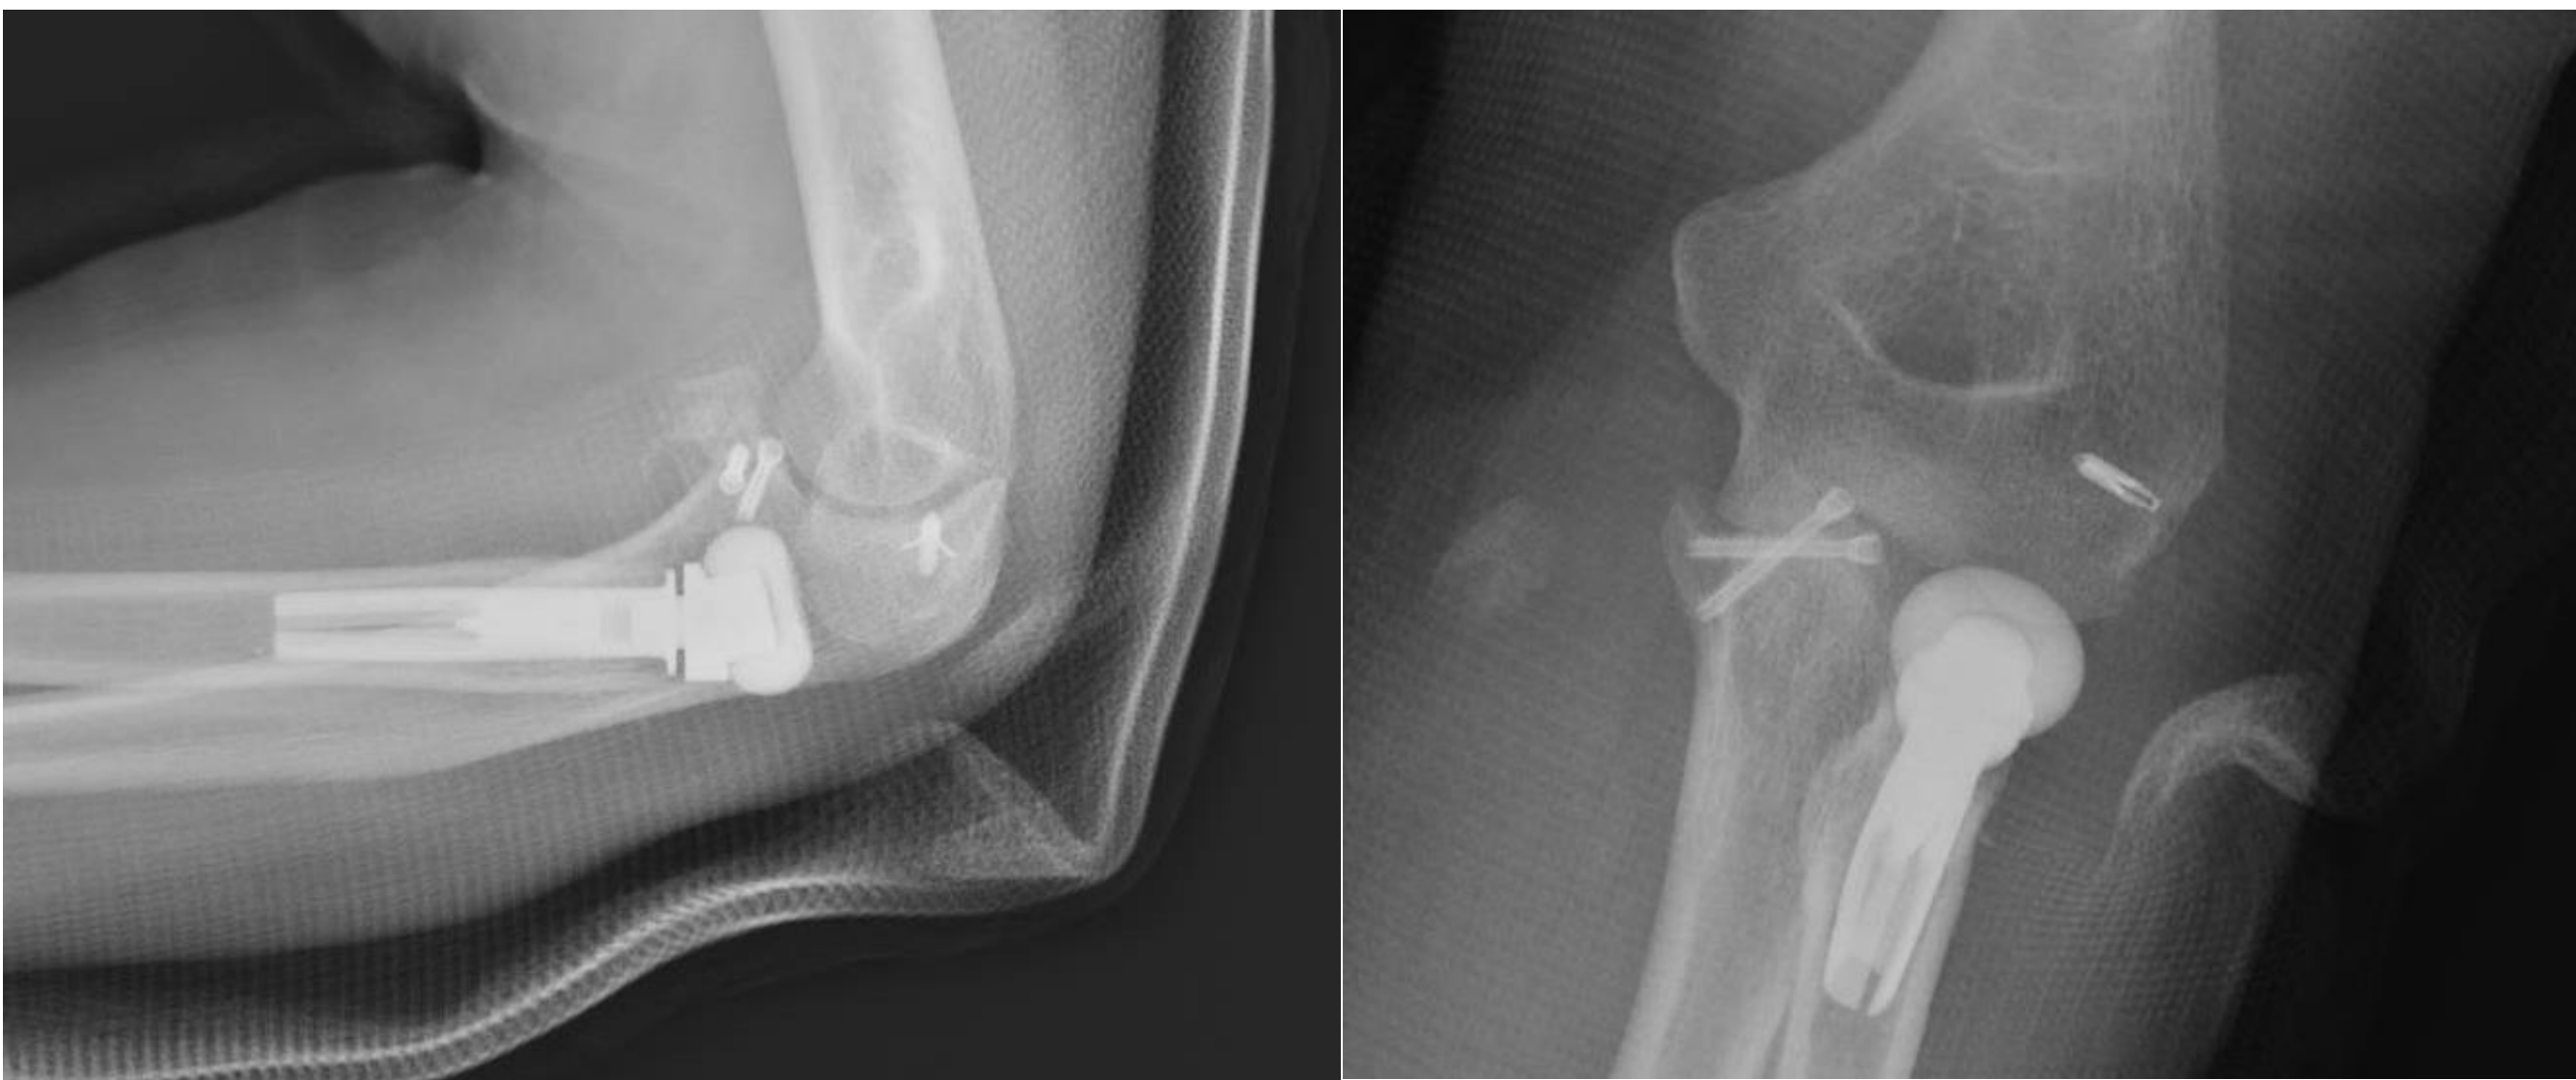
Fig 6 e 7 – Triada terrible del codo
