ALOINJERTO MASIVO DE APARATO EXTENSOR POR ROTURA DE TENDÓN ROTULIANO RODILLA IZQUIERDA, SOBRE REVISIÓN DE PRÓTESIS POR METALOSIS.

Roberto Mon Fidalgo, Luis María Martínez Cabañas, María Sainz Valios, Jorge Calvera Allué y Marina García Arévalo (HUSO)

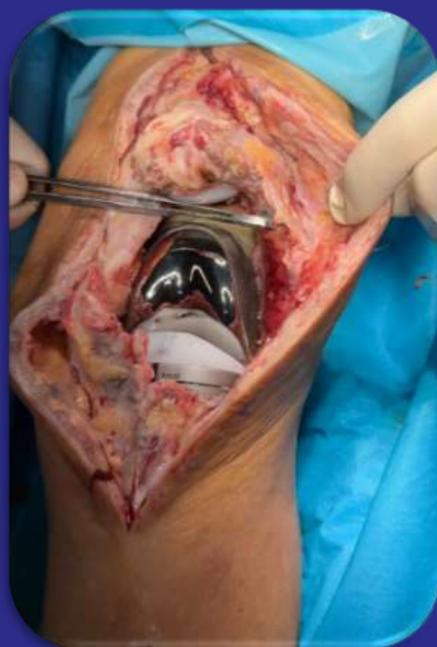
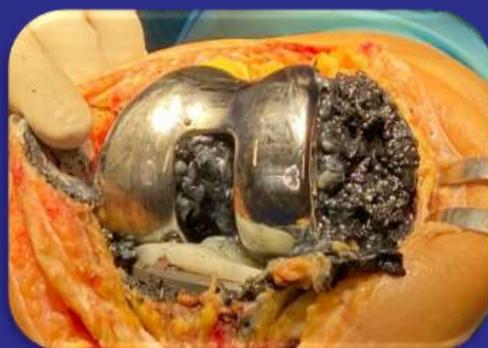
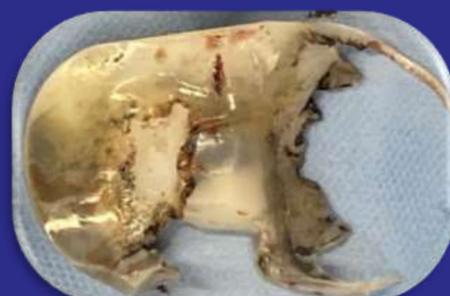
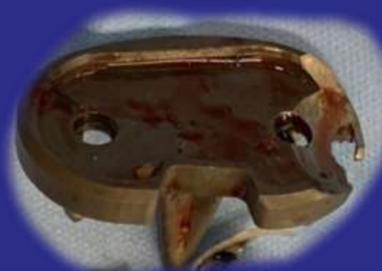
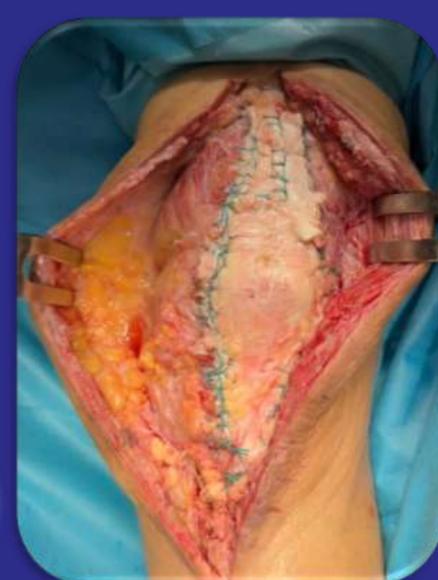
- Mujer de 72 años, con antecedente de ATR izquierda en 2006 por gonartrosis, en seguimiento por dolor e inestabilidad en el último año.
- En radiografías de control se observan signos de osteólisis compatibles con aflojamiento aséptico y desgaste asimétrico de poliestireno.

- En TC se observa osteólisis alrededor de ambos componentes y sinovitis extensa con depósitos hiperdensos. En analítica no se observa aumento de reactantes ni otros hallazgos sugerentes de infección.

- Se decide realizar recambio en un tiempo con sistema de revisión en bisagra rotacional.
- Durante la intervención se aprecia salida espontánea de líquido negruzco y restos metálicos. Sinovitis hipertrófica negruzca compatible con metalosis en todos los compartimentos. Se aprecia defecto importante en ambos cóndilos femorales y metafisis tibial. Desgaste de espesor completo en parte medial de polietileno y usura de bandeja tibial.

- En la radiografía lateral de rodilla se aprecia patela alta, que confirma sospecha de rotura de tendón rotuliano.

- Se realiza recambio cementado sin incidencias intraoperatorias ni lesiones en aparato extensor.
- En la revisión de las 4 semanas la paciente acude con edema e impotencia para la extensión activa de rodilla intervenida. Se realiza artrocentesis con cultivos negativos y líquido serohemático mecánico.

- *Se decide realizar aloinjerto masivo de aparato extensor de rodilla izquierda que cursa sin incidencias.*
- *La paciente fue dada de alta el segundo día postoperatorio en descarga con ortesis en extensión.*
- *Actualmente la paciente se encuentra asintomática y deambula sin dolor tras 6 semanas de la intervención. Consigue flexo-extensión de 0-70°.*
