PRESENTACIÓN DE UN CASO: FRACTURA DE MESETA TIBIAL TRATADA EN UN MEDIO CON ESCASOS RECURSOS CON PLACA DE TIBIA DISTAL

Jiménez Nava, C; Ruiz de Castañeda, M; Martín Fuentes A; Galera Durán, A; García Rodríguez, R.
Hospital Universitario Príncipe de Asturias, Alcalá de Henares (Madrid)

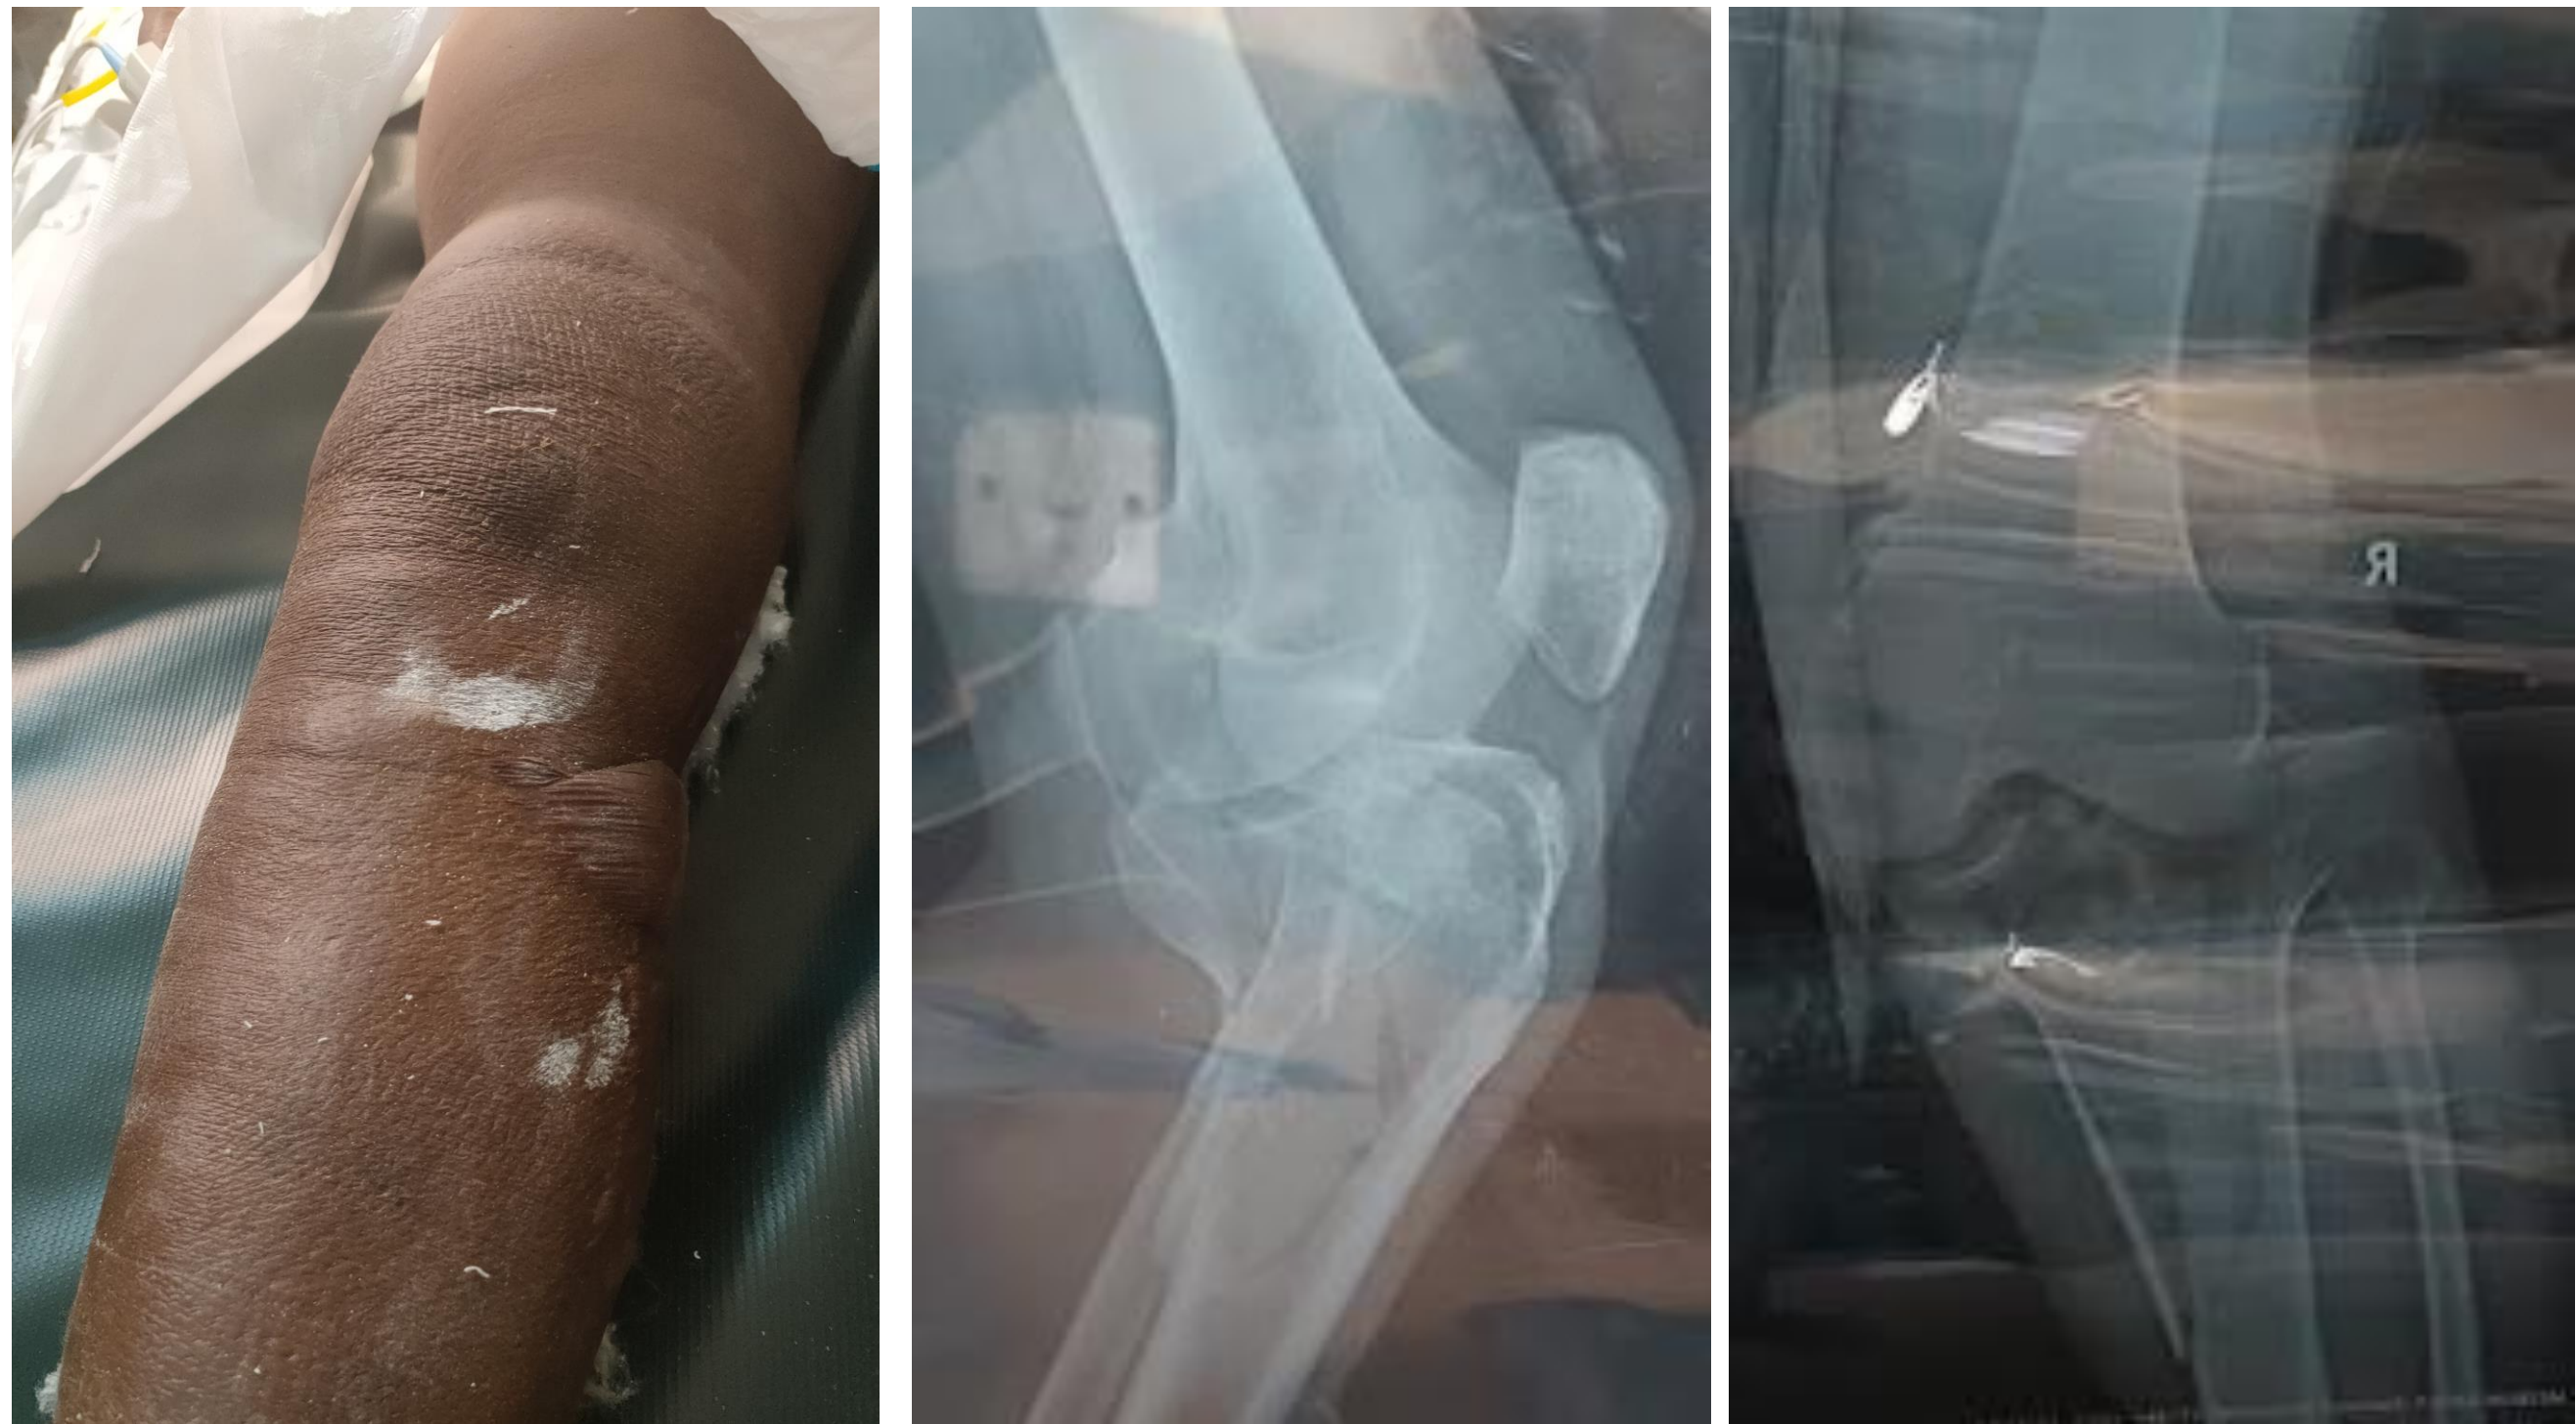
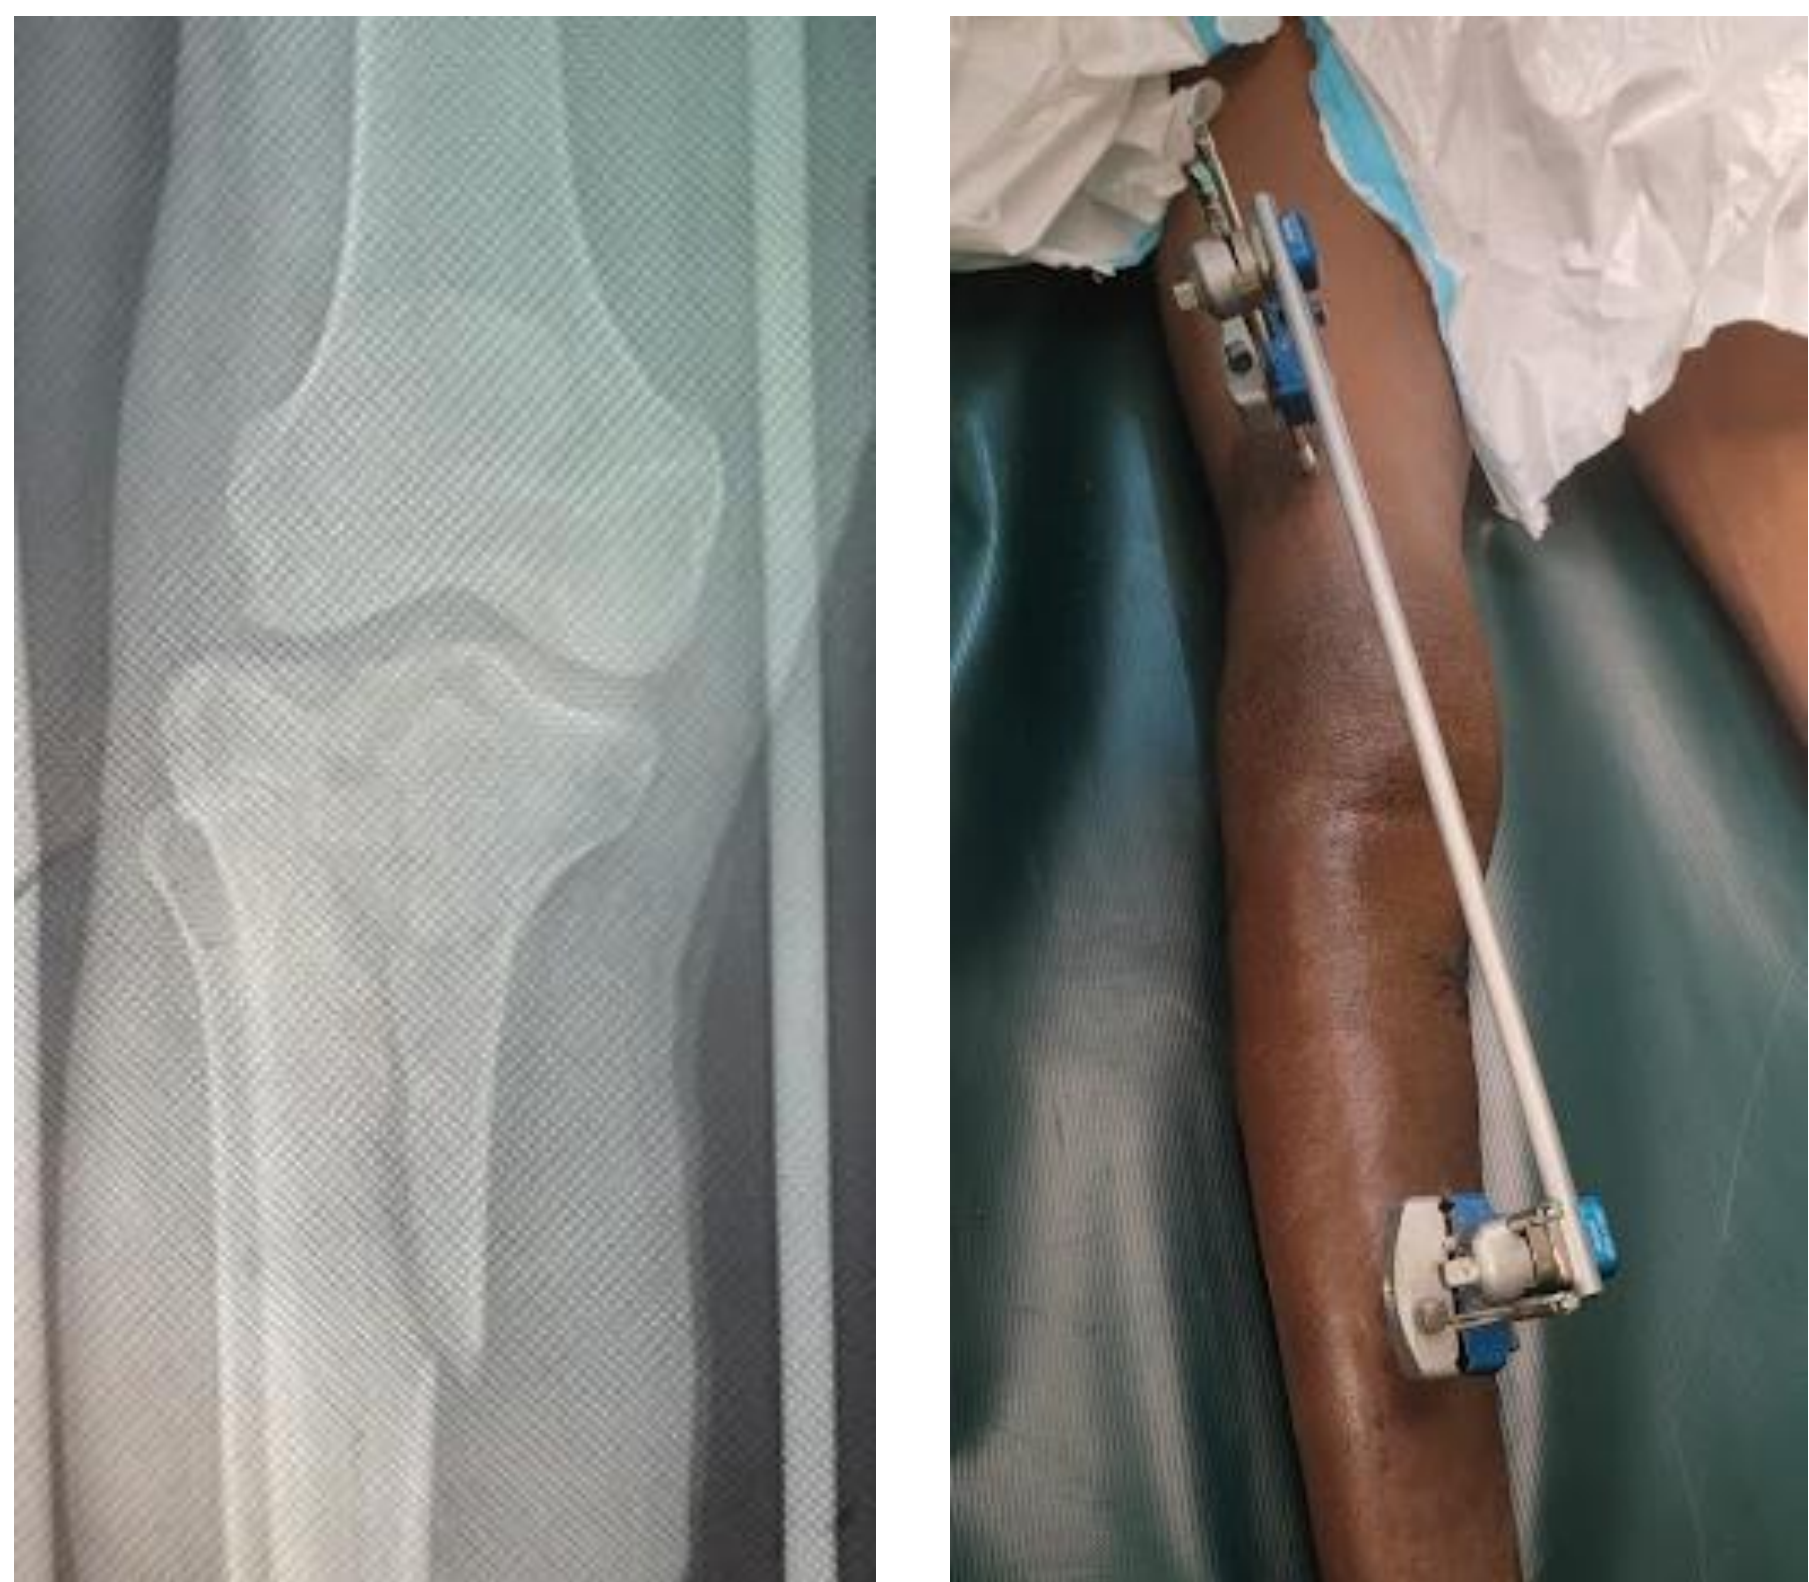
Presentamos a un paciente de 35 años que es atendido durante nuestra campaña de cooperación con la ONG **Cirugía en Turkana** (Kenia). Tras un accidente de motocicleta (principal mecanismo lesional en este medio), presenta una **fractura de meseta tibial derecha** con afectación del platillo medial, conminuta, con un trazo principal que se extendía hasta la diáfisis medial proximal, y otro que dividía el fragmento en dos en el plano sagital (**Schatzker IV**), con un desplazamiento en varo y hacia posterior. Presentaba también un hundimiento postero-central con impactación del cóndilo femoral externo, y flictenas en la cara medial.

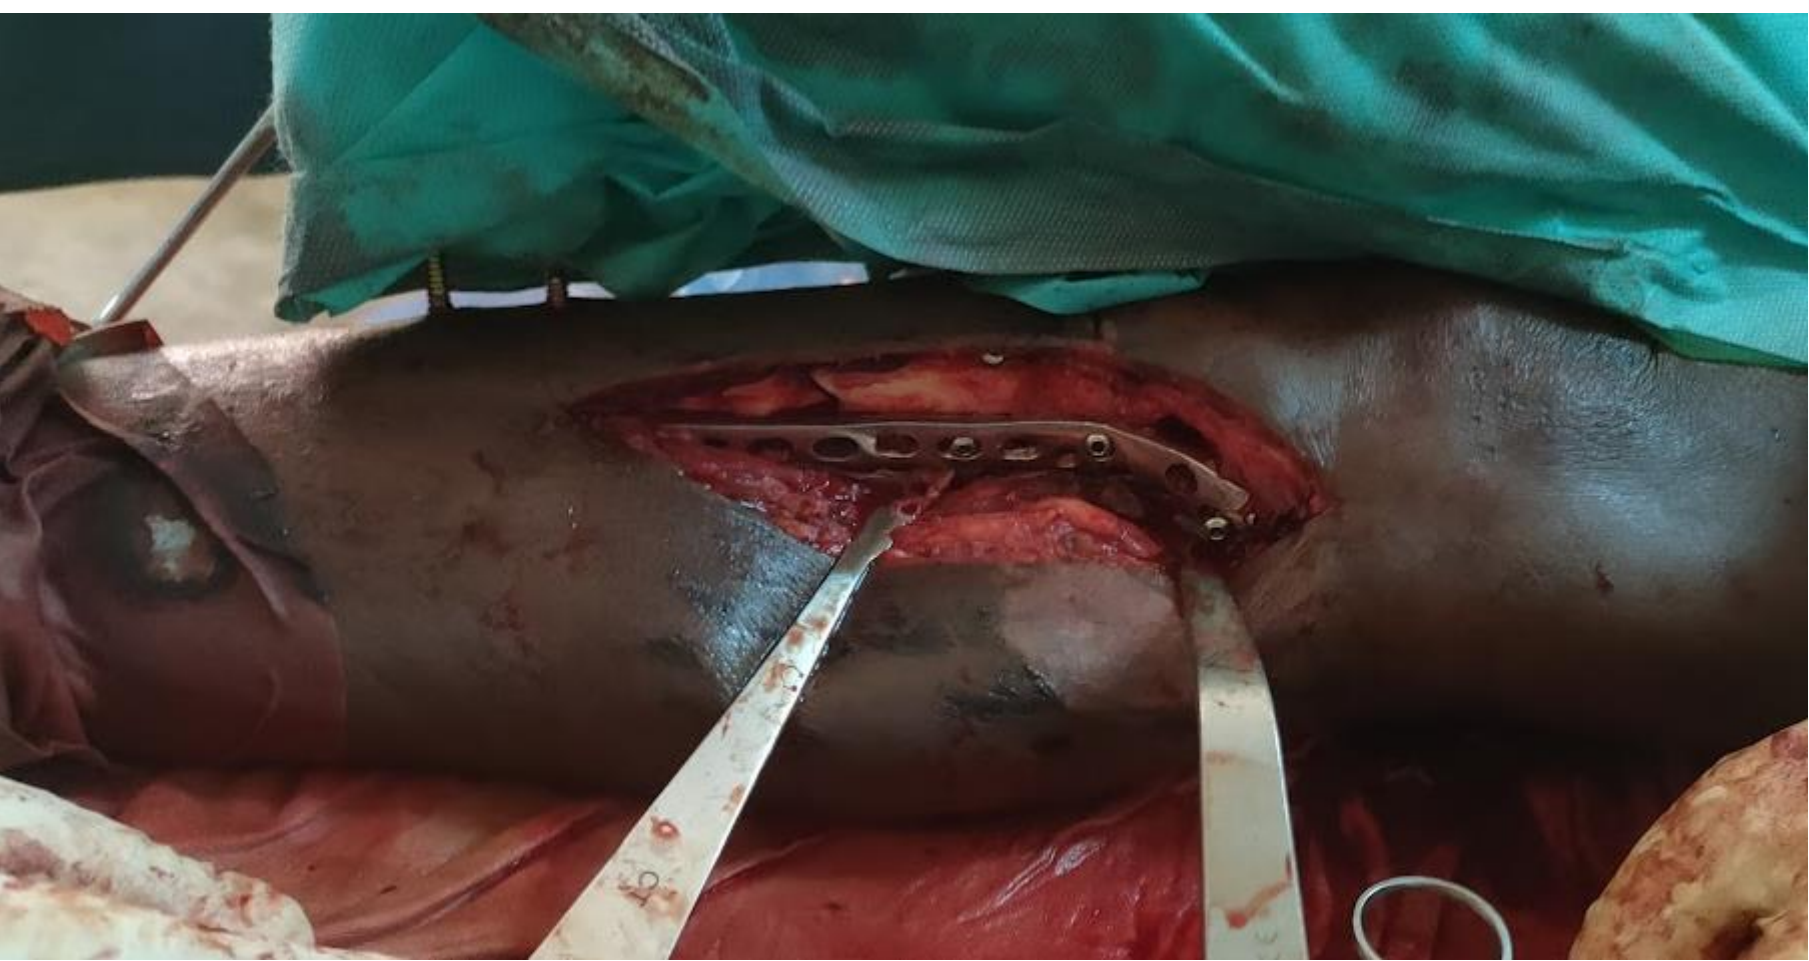
En un **primer tiempo** se realizó osteotaxis mediante 2 pines en tibia y 2 en fémur y un montaje con 4 barras paralelas con una configuración rectangular. Tras comprobar correcta reducción con radiografía, se solicitó un TAC para completar el estudio, y a la semana, con mejoría de partes blandas, se realizó el segundo tiempo.

Para la cirugía se conservó parcialmente el fijador externo (montaje de una sola barra) para mantener la reducción, y se realizó en primer lugar mediante **abordaje medial**, reducción y fijación con una **placa LCP diseñada para tibia distal medial** que se volteó y adaptó a la tibia proximal medial. Después, mediante **abordaje anterolateral**, se realizó una ventana ósea con ayuda de escoplo, y se ascendió el fragmento postero-central hundido. Se fijó con una **placa en L de tibia proximal** y, tras cerrar piel, se retiró el fijador externo.

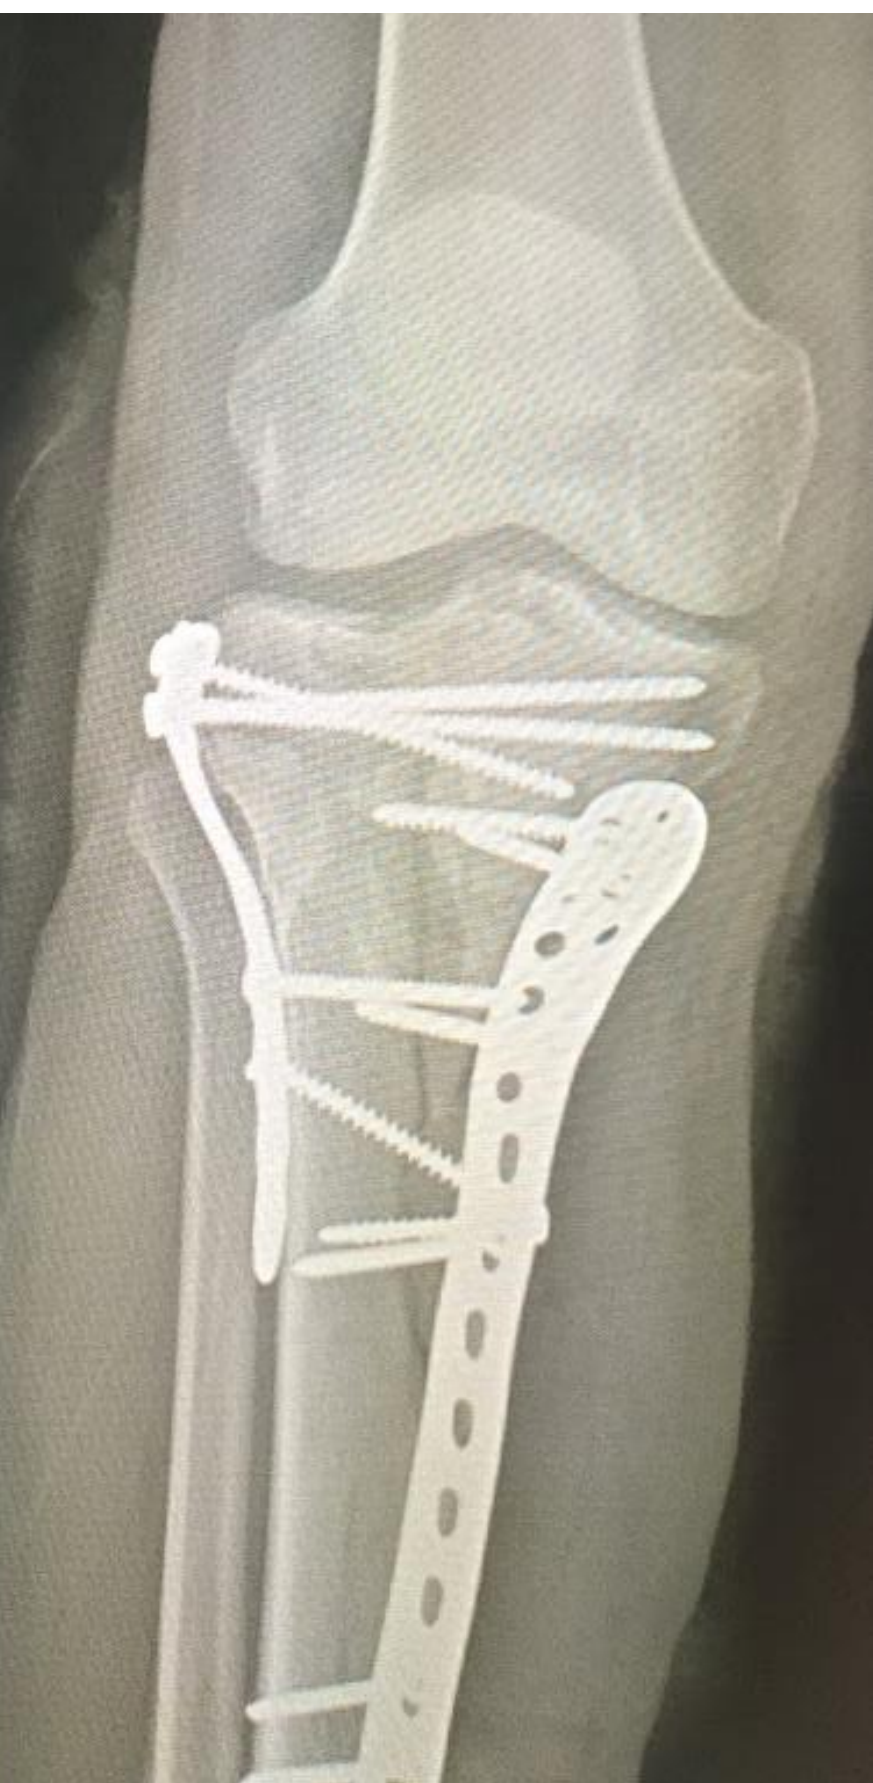
El control radiológico y el postoperatorio inmediato fueron satisfactorios. Se inició la rehabilitación a las pocas semanas de la cirugía y, tras un seguimiento de 4 meses el paciente tiene una movilidad aceptable y no ha presentado complicaciones clínicas ni radiológicas.
