Infección de prótesis trapeciometacarpiana. Una complicación rara pero temible

Hospital Universitario
Príncipe de Asturias

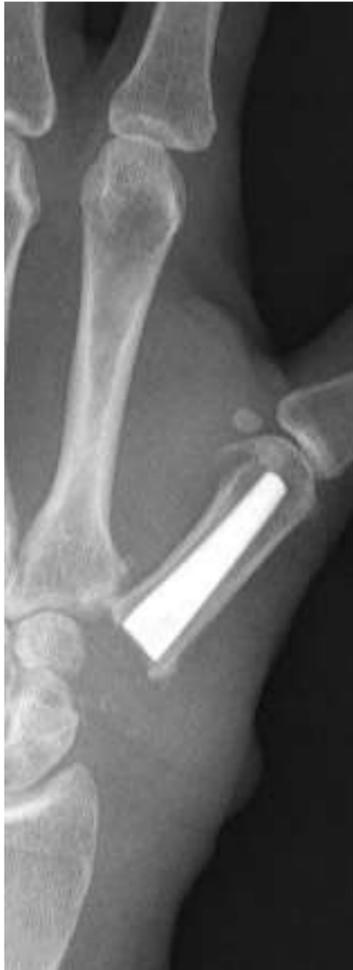
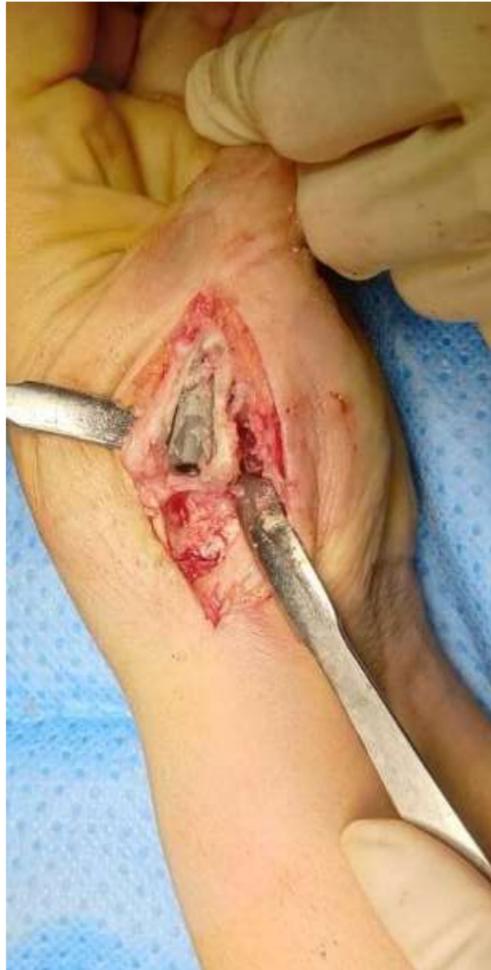
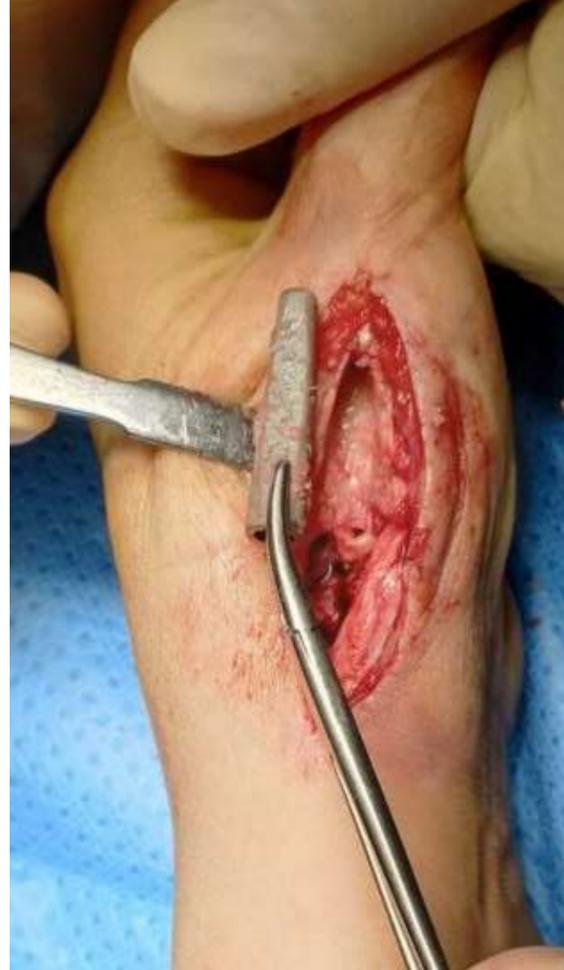
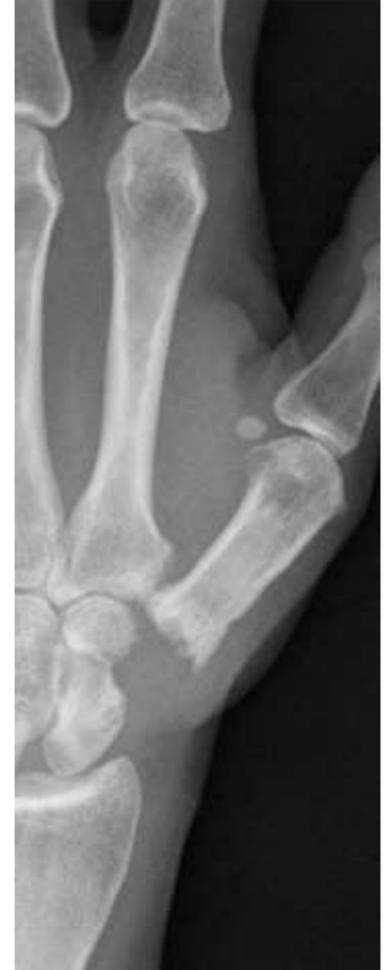
A la exploración se objetiva fluctuación y una colección de 2x3 centímetros en la herida correspondiente al abordaje de la cirugía. La movilidad del primer dedo limitada y dolorosa. Neurovascular distal conservado. Se solicita analítica y radiografía para caracterización del modelo protésico. La analítica describe una PCR elevada con leucocitosis y neutrofilia. Radiográficamente no es posible filiar el modelo protésico.

Se decide intervención quirúrgica para lavado articular y toma de muestras. Se localiza la base del primer metacarpiano y se realiza limpieza profunda del componente protésico. Se revisa el tendón abductor de la plastia que se encuentra desvitalizado por lo que se decide retirarlo. Se administra antibioterapia empírica hasta resultado de muestras en las que se obtiene *S. lugdunensis*. Pasado un mes desde la limpieza quirúrgica y, a pesar del tratamiento antibiótico, la paciente continúa con manchado.

Dada la evolución tórpida se decide nueva intervención para retirada de material protésico, realizándose una apertura en sarcófago del primer metacarpiano y retirada del vástago residual. Dos meses más tarde, la herida se encuentra finalmente cerrada. A pesar de haber sido planteadas varias opciones de cirugía de rescate, la paciente lo rechaza ya que, actualmente, se encuentra sin dolor y con una movilidad aceptable que apenas le limita en su vida diaria.
