DECAPITACIÓN DE FRACTURA DE CABEZA RADIAL TRAS MANIOBRA DE REDUCCIÓN EN URGENCIAS. TRATAMIENTO CON OSTEOSÍNTESIS TIPO TRÍPODE

Guardiola Herráez C, Vallés Andreu M, González García J.A, Corredor Belmar A, García Navarro J.
Hospital Universitario Virgen de la Arrixaca (Murcia)

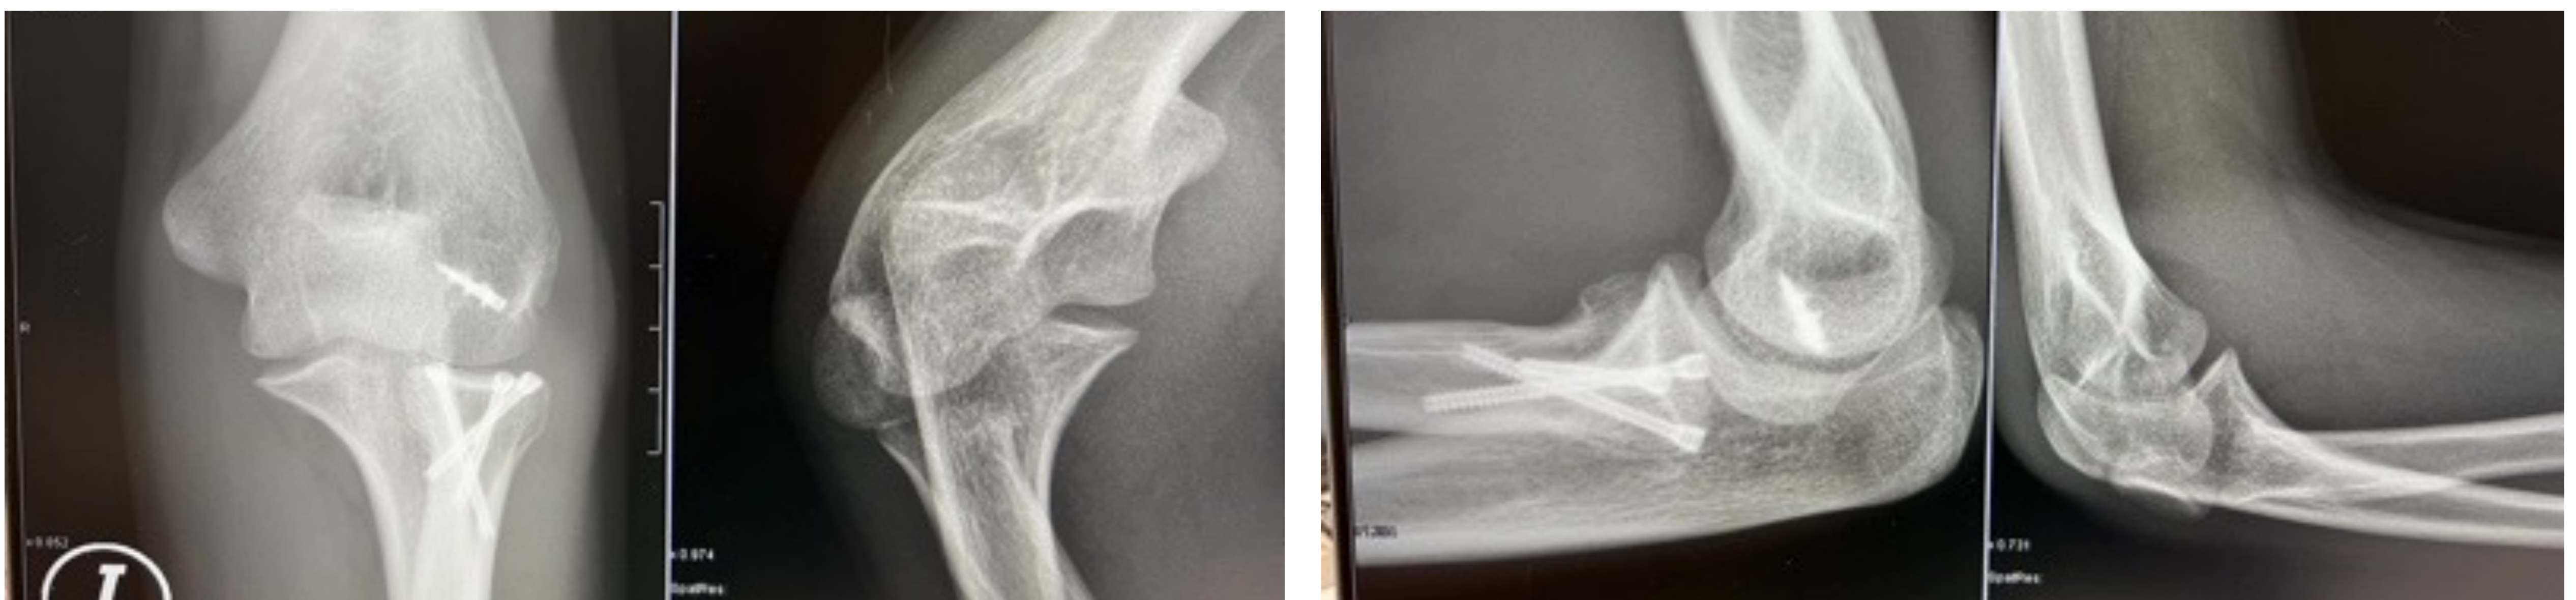
Estudiamos el caso de un adolescente de 16 años que acude a urgencias por gran dolor y deformidad en el codo izquierdo. En la radiografía inicial se observa luxación posterolateral de codo y aparente integridad de cabeza radial. La reducción fue dificultosa notando cierta crepitación durante la misma. En el control radiográfico post reducción se observó una decapitación de la cabeza radial que asociada a inestabilidad del codo requirió de cirugía. Se realizó un abordaje lateral de piel y Kocher profundo observándose la cabeza radial en la articulación radiocapitelar posterior. Posteriormente se realizó una reducción y osteosíntesis con sistema trípode y reinserción del ligamento colateral lateral con un arpón metálico de 3.5 mm con una correcta estabilidad intraoperatoria.
